Salgsobjekt: Rekkehus
Eierform: Andel
Byggeår: 1989
BRA-i/BRA Total 123/150 kvm
Soverom: 5
Antall rom: 6
Gnr./bnr. Gnr. 3003, bnr. 7
Andelsnr.: 11
Oppdragsnr.: 1303250018

Velkommen til Gunnar Reiss-Andersens gate 131 - Innholdsrikt rekkehus med flere uteplasser og hage

Befaringsdato: 02.01.2025

Rapportdato: 13.01.2025

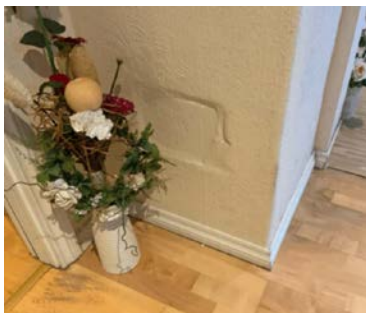
Foto vise overdekket sotluke i gang 1.etg

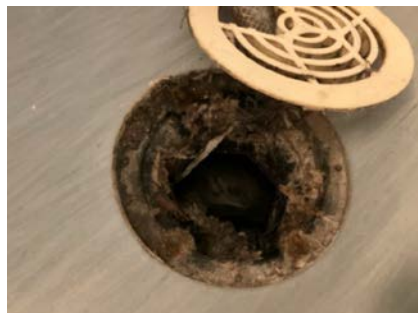
1.ETG > DUSJBAD

Vegger av våtromstapet i dusj,s amt tapetserte plater. Flere hull/skader i våegg i våtsone. Myke partier i nedre del av vegg vitner om fuktopptak i bakenforliggende materialer.
Himling av malte plater.

- Våtrommet må totalrenoveres. Alle forhold med tettesjikt, våtsone, sluk m.m. må dokumenteres.

Foto viser sluk på bad 1.etg

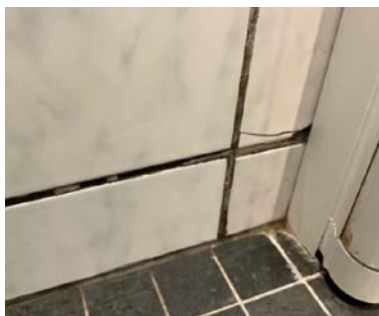
Foto viser sprekkdannelse med fuktskade i vegg

Veggen er en yttervegg og kan således ikke bores i for fuktmåling inne i vegg, men alle målinger fra våtrommets flater tilsier fuktskader i nedre halvpart av veggen.

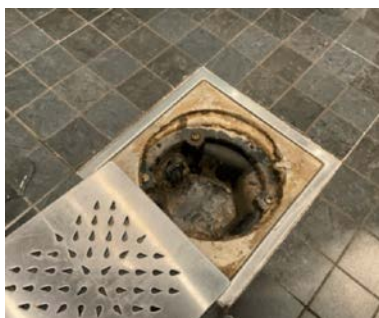
Foto viser sluk på bad 1.etg

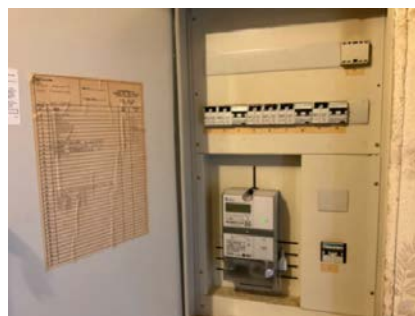
Foto av sikringskap

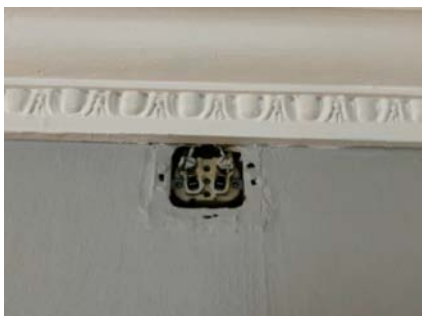
Åpent el.punkt oppunder tak på vegg mot soverom i 2.etg.

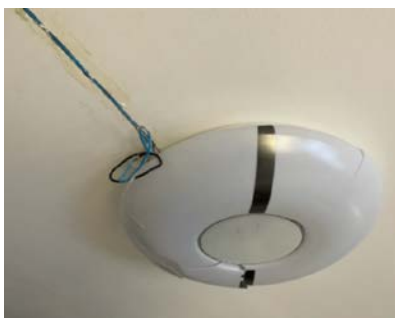
Taklampe på soverom i 2.etg framstår opplagt ufagmessig montert.
