Henriks vei 72, 4957 RISØR

**Nydelig familiehytte med 4(5)
soverom - Solrike uteplasser -
Herlig utsikt - Båtplass - Jacuzzi**

Tilstandsrapport

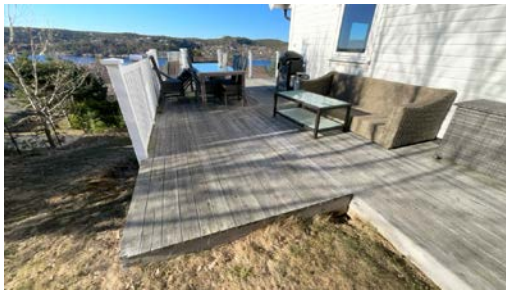
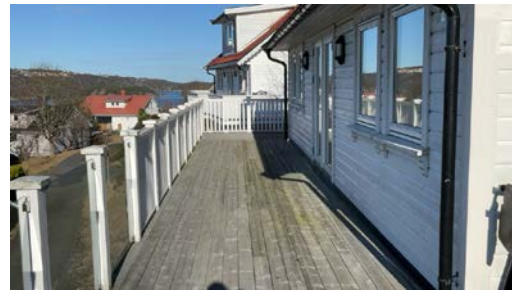
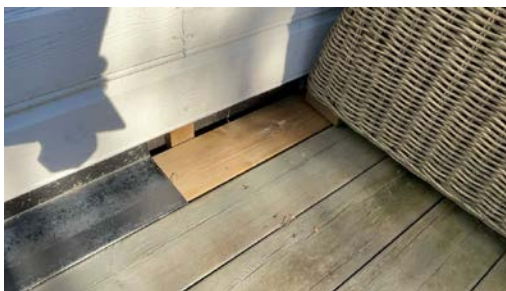
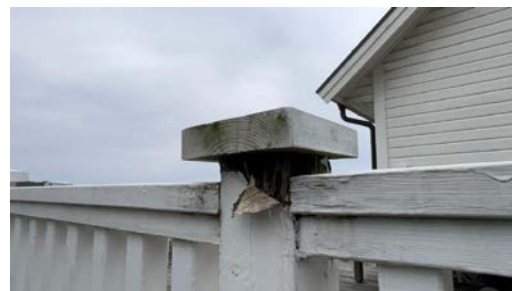
- Det er påvist fukt-/råteskader i konstruksjonen.

Det ble registrert råteskade i rekkestøtte på den vestlige siden. Det mangler fuktbeskyttende overgangsbeslag på deler av den vestlige siden. Terrassebord ved badestamp er avsluttet nær fjellterrenget og utsettes for ekstra fuktbelastning fra overvannstilsig. Det ble registrert horisontalavvik / skjevheter i deler av hovedterrassen. Deler av konstruksjonen ligger i nær tilknytning til terreng og er tidvis utsatt for ekstra fuktbelastning. Enkelte fundamenter er ført direkte mot terreng. Stedvis tørkesprekker og vridninger. Terrassegulvene har vedlikeholdsbehov.

- Gjennomføre ytterligere undersøkelser og foreta utbedring av skade.
- Råteskadede konstruksjoner må skiftes ut.

Ettermontering av manglende fuktbeskyttende overgangsbeslag. Vedlikehold av overflater, utskiftning av råteskadet rekkestøtte og oppretting av skjevheter. Kostnadsestimatet gjelder synlige skader og registrerte avvik på befaringstidspunktet. Det kan ikke utelukkes at ytterligere utbedringer av bærende konstruksjoner og fundamentering vil være nødvendig.

Kostnadsestimat: 20 000 - 100 000

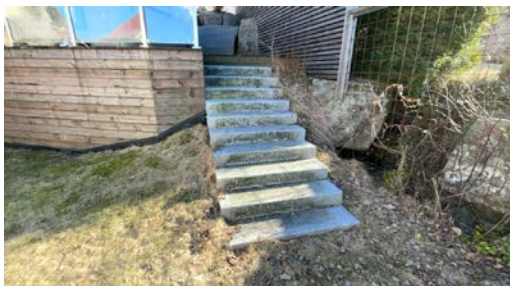
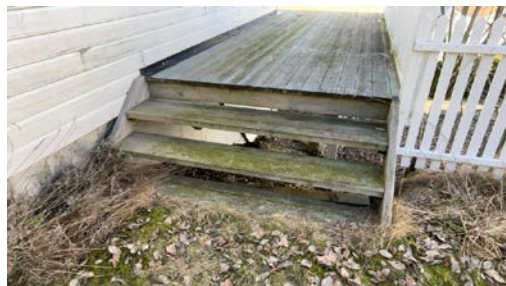
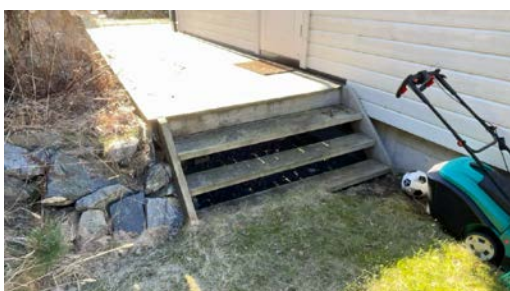
TG 2 Utvendige trapper

Tretrappene har synlig slitasje/vedlikeholdsbehov. Trappevanger står i umiddelbar kontakt med terreng og utsettes for direkte fuktbelastning.

Vedlikehold av overflater. Konstruksjonens nedre deler må sikres mot terrengfukt som forebyggende tiltak mot råteskader.

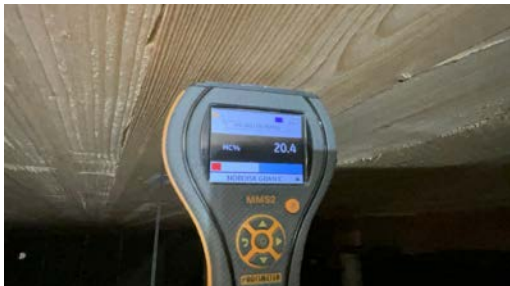
- Det er stedvis påvist fuktnivå som tilsier at konstruksjonen kan ha fuktskader.
- Det er begrenset ventilering/luftgjennomstrømning i krypkjeller.
- Det er manglende fuktsperre på bakken.
- Krypkjelleren har kondensutfordringer.

Det ble registrert høyt trefuktinnhold i deler av skillekonstruksjonen, med måleverdier/trefuktinnhold mellom 19 - 21 vektprosent. Krypkjelleren har begrenset ventilering og det er ikke etablert fuktsperre mot terreng. Dette innebærer at det oppstår høy luftfuktighet.

Slike konstruksjoner har erfaringsmessig høy skadefrekvens og betegnes som risikokonstruksjoner. Forholdene gir økt risiko for fuktskader i tilstøtende konstruksjoner. Det er ikke påvist synlige fuktskader og eventuelle skader i skjulte konstruksjoner kan ikke fastslås uten videre undersøkelser og inngrep i konstruksjonen.

Fuktmåling - Noe høyt trefuktinnhold i skillekonstruksjonen mot kryprommet.

- Fuktsperre på bakken bør etableres.
- Tiltak mot kondensutfordringer må utføres.
- Bedre ventilering må etableres.

Konstruksjonene må sikres mot videre fuktpåvirkning for å redusere risiko for skadeutvikling i konstruksjonene. Det bør etableres forebyggende tiltak mot skadedyrinntrengning i kjeller.

Montere rotoravfukter / krypgrunnsavfukter som forebyggende konserveringstiltak i kombinasjon med tetting av åpninger i grunnmuren og plast mot terreng. Videre må det påregnes tiltak mot mus i kjellerrommet.

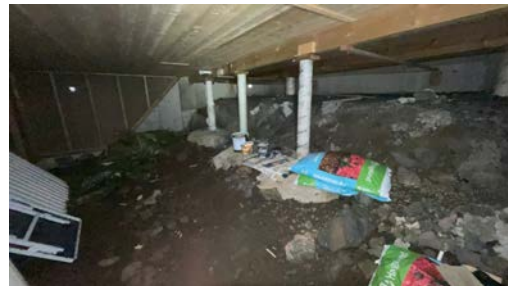
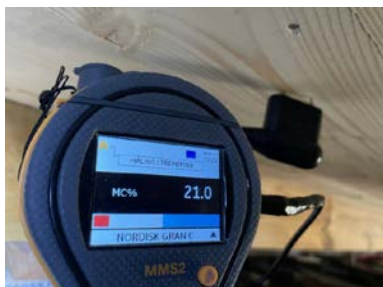
Fuktmåling - Noe høyt trefuktinnhold i skillekonstruksjonen mot kryprommet.

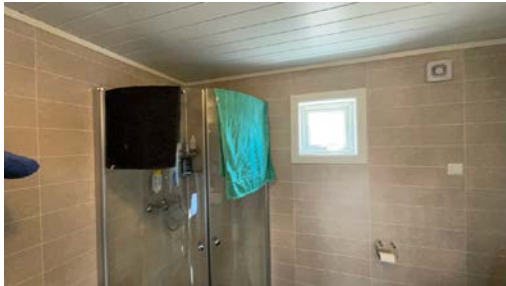
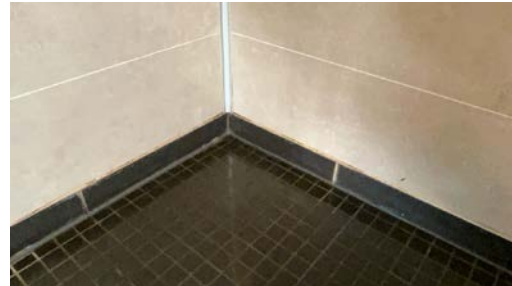
- Det er vindu/dør med ikke fuktbestandige materialer i våtsonen (ved vask, dusj, badekar, osv.), løsningen eller byggematerialet er uegnet.

Rehabilitering av flisfuger og overgangsfuge. anbefaler varsom bruk for å unngå unødig fuktbelastning / vannsprut mot overflater som ikke er utført med vanntette sjikt og overganger.

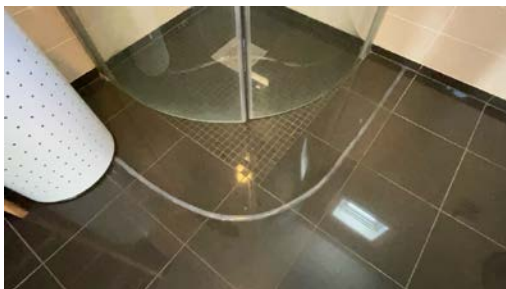
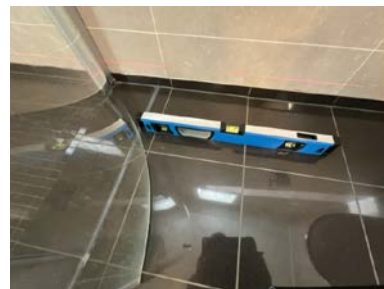
HOVEDETASJE > BAD/VASKEROM

- Det er påvist avvik i fallforhold til sluk i forhold til krav i forskrift på byggetidspunktet.

Midlertidige og forenklede tiltak som dusjkabinett og lekkasjestopper kan redusere risiko frem til våtrommet skal oppgraderes.

Kostnadsestimat: 100 000 - 200 000

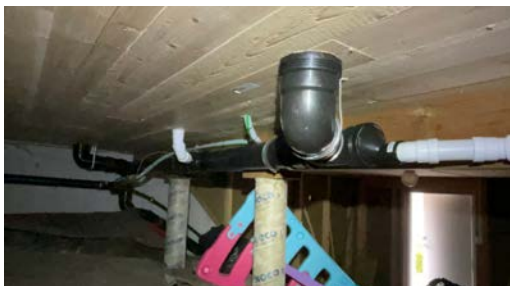
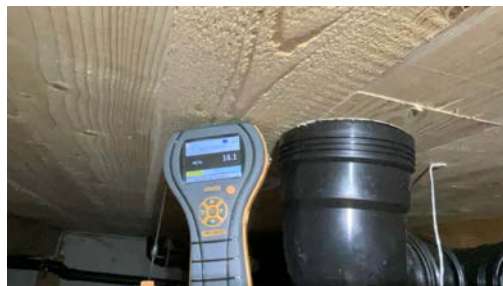
Kondensfukt i skillekonstruksjonen mot kryprommet medfører økt risiko for fuktskader og betegnes derfor som risikokonstruksjon.

Fuktmåling fra krypromssiden - Noe høyt trefukttinnhold i skillekonstruksjonen.

Konstruksjonen må holdes under oppsikt for tilstandsendringer. Viser for øvrig til kommentarene som fremgår av avsnittet: Krypjdeller.
