## Nøkkelinformasjon

# Ditt nye hjem?

# Tilstandsrapport

Befaringsdato: 20.08.2025

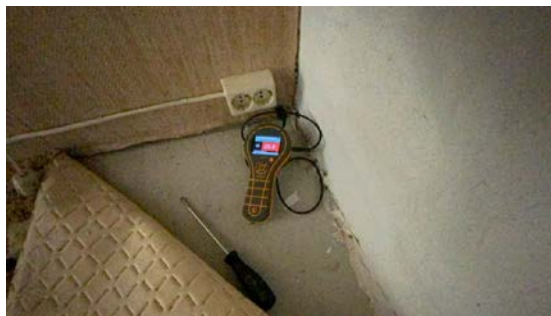
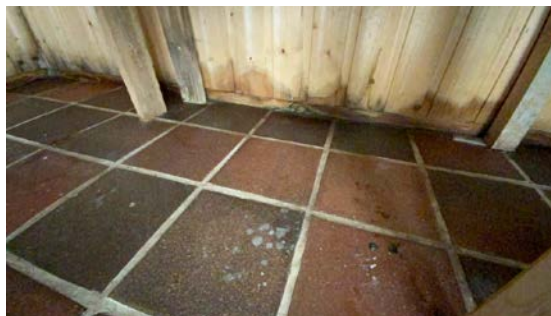
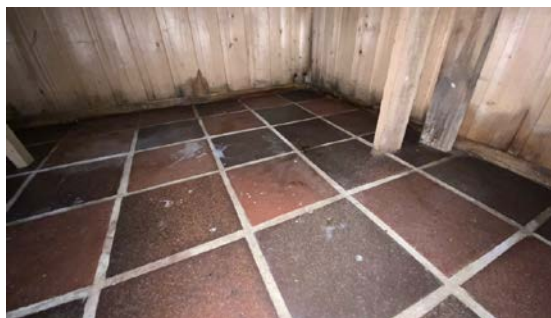
- Det er gjennom målinger påvist høyt fuktnivå i trevegger i underetg./kjeller, det er derfor ikke foretatt hulltaking

Det er fukt i nedre del av veggplater på utforet vegg i kjellerstue og i den ene boden.

Utforede yttervegger mot mur og betong er en utsatt konstruksjon, med hensyn til fukt og kondensproblemer.

Utforede yttervegger innvendig under terreng og mot grunnmur er en utsatt konstruksjon, med hensyn til fukt og kondensproblemer.

Kostnadsestimat er kun for rivning av trekonstruksjoner, ikke gjenoppbygging.

**Kostnadsestimat: 10 000 - 50 000**

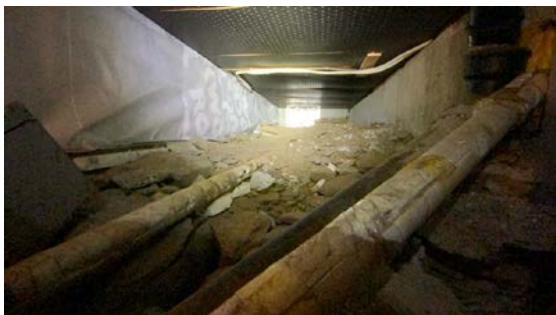
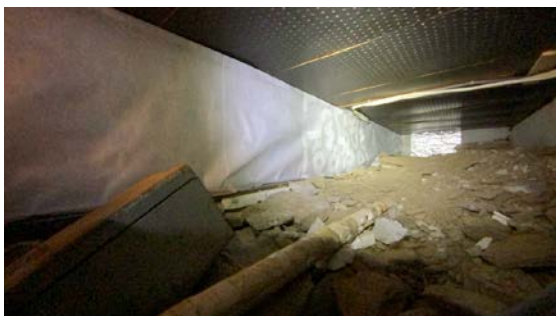
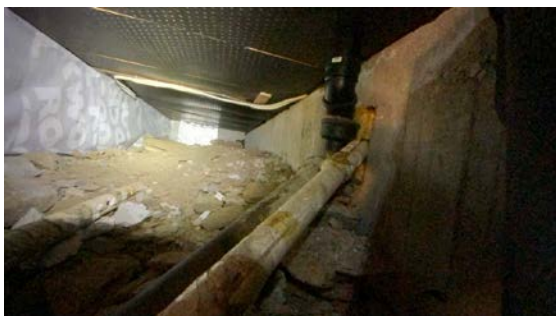
### ! TG 2 Kryp kjeller

Kryp kjeller under deler av bygget.

Krypkjeller var tørr på befaringsdagen.  
Det bør monteres plastfolie mot grunn og etable lufteventiler.  
Krypekjeller er en kjent risikokonstruksjon og bør holdes under oppsikt.

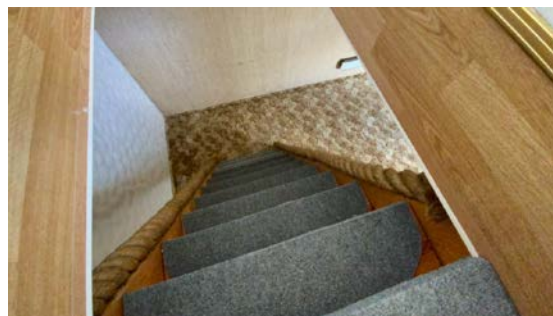
## TG 3 Innvendige trapper

Lakket vindeltrapp, med teppefliser i trinn.  
Lofttrapp med luke.

- Rekkverk må monteres for å lukke avviket.

Det må monteres rekkverk.

**Kostnadsestimat: Under 10 000**

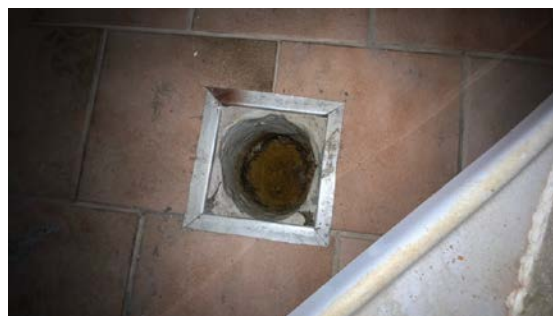
Badet må pusses opp for å tilfredsstille dagens krav til våtrom. Normal levetid for tettesjikt er oppbrukt.

**Kostnadsestimat: 100 000 - 300 000**

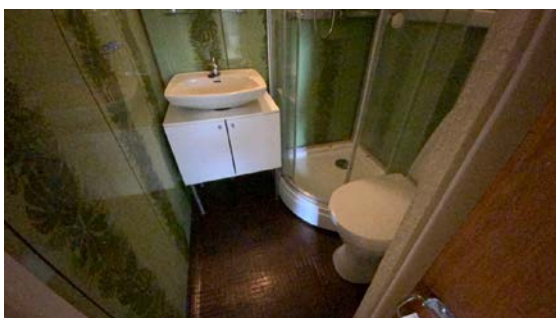
Badet må pusses opp for å tilfredsstille dagens krav til våtrom. Normal levetid for tettesjikt er oppbrukt.

Kostnadsestimat: 100 000 - 300 000

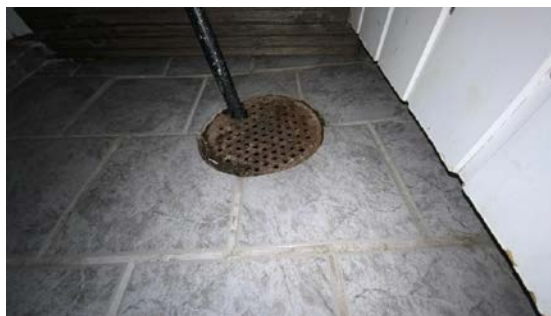
Rommet må pusses opp for å tilfredsstille dagens krav til våtrom.

Kostnadsestimat: 100 000 - 300 000
