Salgsobjekt: Andelsleilighet  
Eierform: Andel  
Byggeår: 1918  
BRA-i/BRA Total 130/130 kvm  
Tomtstr.: 54563.7 m²  
Soverom: 3  
Antall rom: 5  
Gnr./bnr. Gnr. 128, bnr. 48  
Andelsnr.: 129  
Oppdragsnr.: 1006250098

Tilstandsrapport .....82

Velkommen til Tore Hunds vei 21!

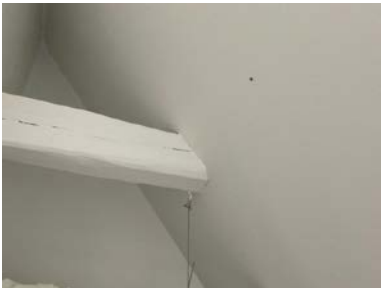
Avviket gjelder åpning i takkonstruksjon for avløps-rør ført i gjennom takkonstruksjonen på loftet.  
Her er det gjenstående arbeider, og det er bl.a. manglende/gjenstående tetting med diffusjons-sperre/plastfolie.

Konsekvens: Uttett dampsperre kan ført til at varm luft fra loftet, trekker inn i takkonstruksjonen med fare for kondensering.  
Forholdet bør utbedres/tettes fagmessig.

Bjelke-gjennomføring i tak.

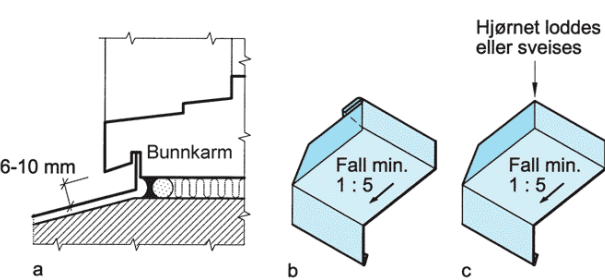
konsekvens: Denne løsningen som er utført på disse vinduene, kan forårsake skade på vinduskarmen.

Selger opplyser: Det er en sprekke i i plasten på vindusbrønn.

Korrekt montering av kjellervinduer.

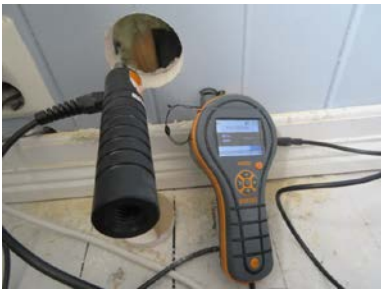
Det ble gjort hulltaking med fuktsøk i vegg inn mot dusj, fra stue.  
På befaringsdagen ble det ikke registrert unormale fuktverdier på det aktuelle stedet.

Ingen unormale fuktverdier registrert.

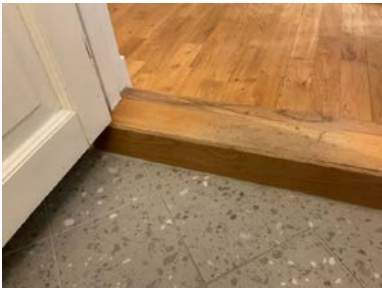
Dørterskel.

Høyde fra overkant slukrist og til membran/fliser ved dør er målt til: Det er en oppkant som er flislagt. Det er ikke kjent om membranen er ført opp på dørterskel. Det skal ikke gjøre inngrep i konstruksjonen, så terskel-listen blir ikke demontert.

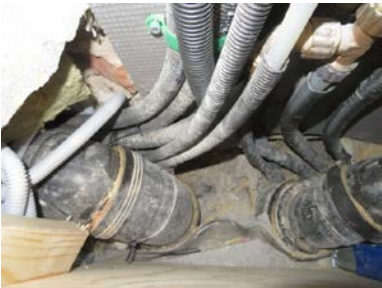
Avvik 2: Rør-opplegg i kjeller. Rør i rør opplegget er her ført inn i innkassingen ved siden av klosettet.  
Det er ikke krav om et fordelerskap, men en åpne koblinger som her er benyttet, skal monteres åpent inne i et bad. Ikke bygges inn i en innkassing/vegg.  
Prinsippet er at evt. lekkasjer fra rør-opplegget, skal synliggjøres.  
Den løsningen som er valgt her, er så langt jeg kan se, ikke etter forskriftskrav, og evt. lekkasjevann ser ikke ut til å kunne renne ut i badet å synliggjøres.  
Det vil da kunne forårsake bygningsskade.  
Løsningen virker ufagmessig utført.  
Nærmere kontroll av forholdet anbefales utført.

Rom inne i innkassing i kjeller ser ikke ut til å være lekkasje/vann-sikret.
