Valmslia 21, 2460 OSEN

**Koselig og fin tømmerhytte,  
beliggende i enden av veien.  
Selveid tomt på drygt 1,7 mål.  
Tinglyst båtfeste ved Osensjøen.**

| Tilstandsrapport ..... | 31 |

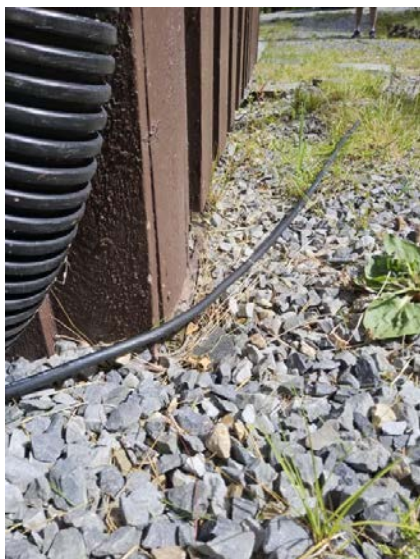
### 6.1 Drenering

Bilde viser fall mot fritidsboligen.

Terrengtet rundt bygget har fall mot grunnmuren. Forholdet øker fuktbelastningen på grunnmuren.

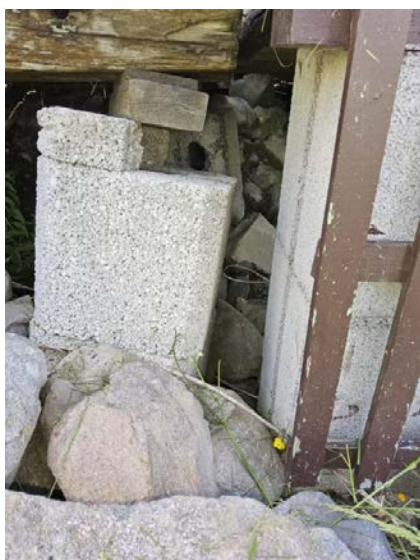
### 6.2 Grunnmur og fundament

Bilde viser fundamenter.

Utbedring av påviste avvik anbefales, og bør sees i sammenheng med oppretting av etasjeskiller.

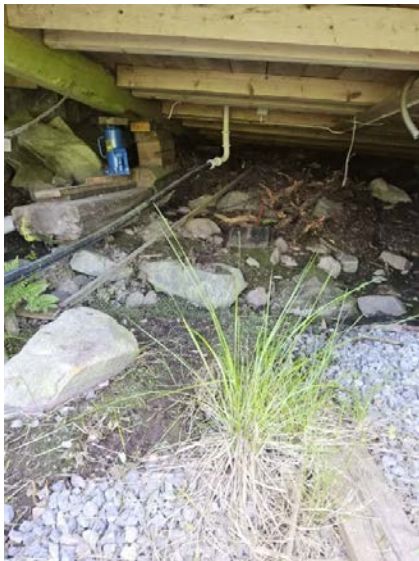
### 6.3 Kryp kjeller

Bilde viser krypkjeller.

Det er ikke etablert noen fuktsperre i form av plast på bakken i kryprommet. Det registreres skjevheter i bjelkelaget som har sammenheng med råteskader i kryprommet. Det registreres råteskader/ svekkelser i konstruksjonen.

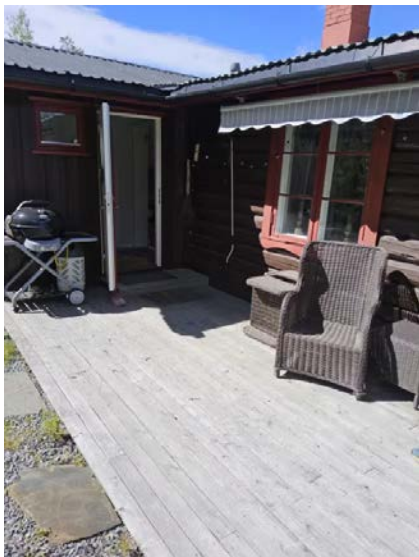
## 6.4 Balkong, terrasse, platting

Det registreres skjevheter i konstruksjonen og konstruksjonen har råteskader med behov for umiddelbare tiltak.

Bilde viser terrasse.

Råteskadet trevirke bør skiftes og oppretting bør påregnes.

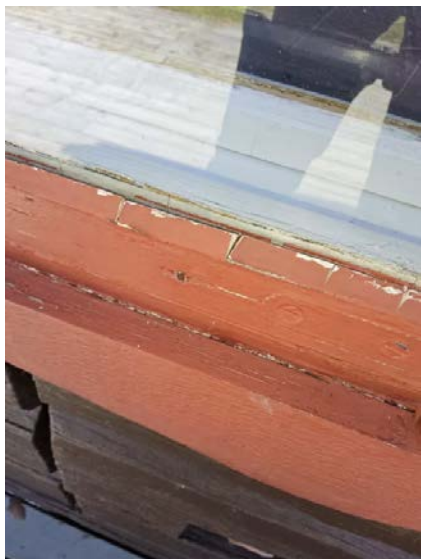
## 6.5 Vinduer og dører

Kittfalsler (utvendig tetting mellom vindusramme og glass) er uttørket og stedvis løsnet. Karmer er værslitte. Enkelte vindu tar i karm og har behov for justering. Det er ufullstendig beslag over vinduer, noe som medfører fare for fuktinntrengning i konstruksjonen. Vinduer har nådd en alder hvor skader vil være påregnelig.

Bilde viser sprukket kittfals.

Justering av vinduer, overflatebehandlinger og utskifting av kittfals bør påregnes.

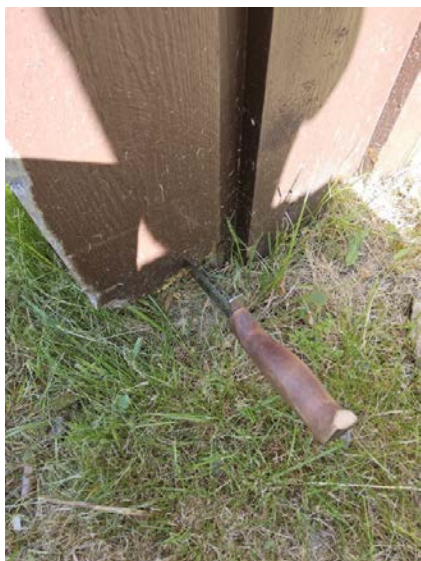
## 6.6 Yttervegger

Bilde viser råteskadet trekledning.

Vegger har synlig skjevhet/ helling og det registreres råteskader i kledningen og tømmer. Bordkledningen er avsluttet for nærme bakken med påfølgende fare for nedfukting og skader over tid.

Påviste skader bør utbedres, og det bør gjennomføres ytterligere undersøkelser av konstruksjonen.

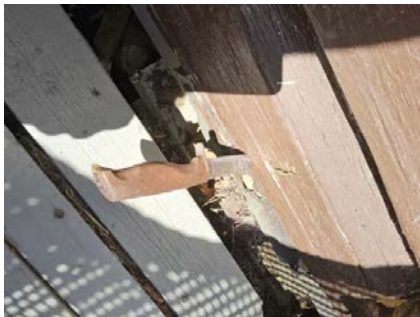
Bilde viser råteskade i bunnstokk.

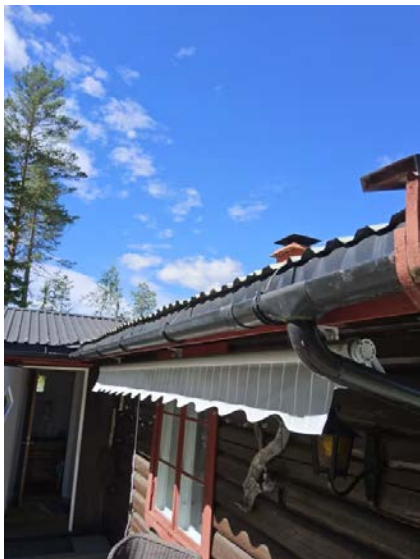
## 6.8 Renner og nedløp

Det registreres skader og høy slitasjegrad på takrenner og nedløp.

Bilde viser takrenner.

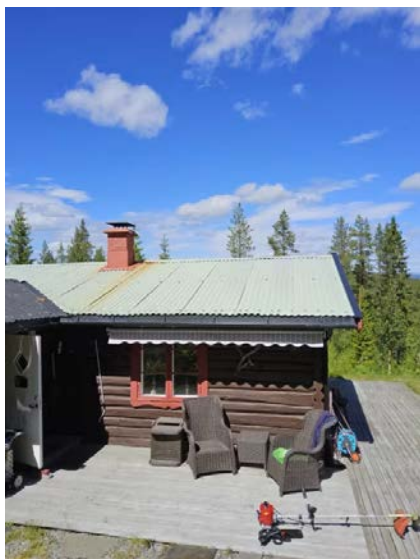
## 6.10 Taktekking

Taktekkingen har nådd en høy alder og det registreres bulker og rust i tekkingen.

Bilde viser taktekking.

| En utskifting av taktekkingen innen rimelig tid er påregnelig. | |

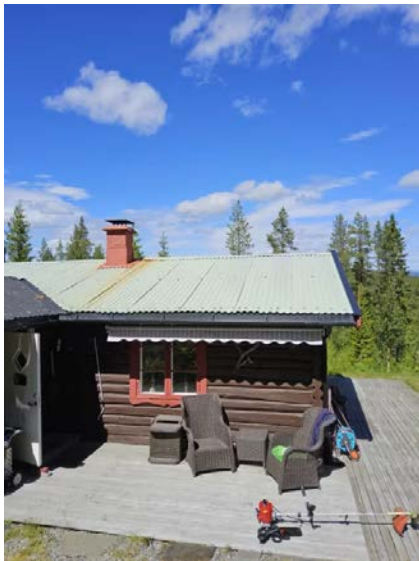
## 6.11 Utstyr på tak

Bilde viser manglende takstige.

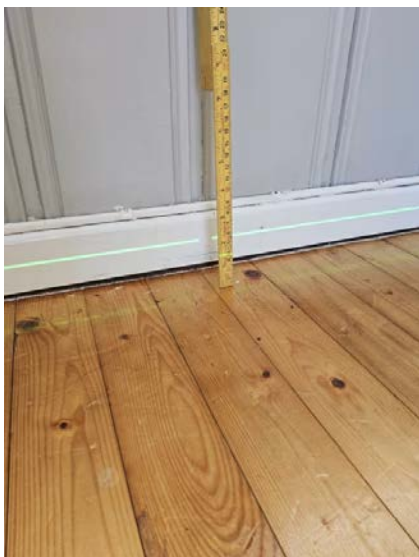
## 6.12 Etasjeskille og gulv på grunn

Bilde viser måling av etasjeskiller.

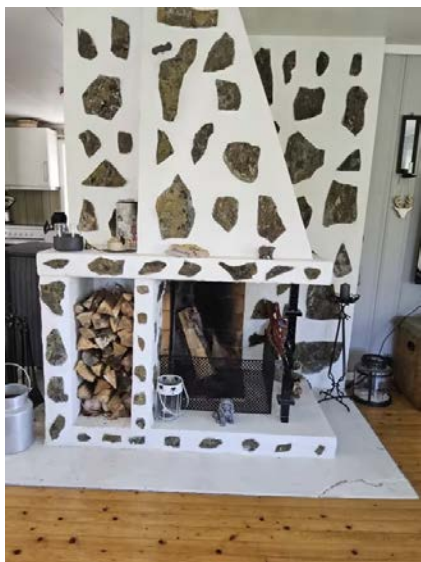
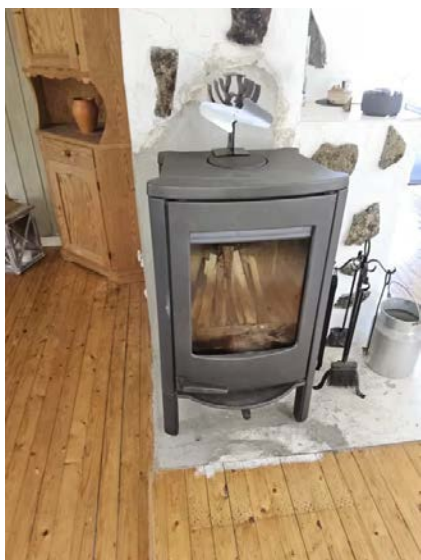
## 6.13 Ildsted/Skorstein

Det registreres manglende ildfast plate på gulvet under ildstedet og feierluke. Avstand fra pipe til brennbart materiale er mindre enn 10 cm, og derfor med høy sannsynlighet i strid med produktets avstandskrav til brennbart materiale. Det observeres enkelte riss/sprekker på skorsteinen. Forholdet kan gi varierende og dårlig trekk i skorsteinen, og i verste fall spredning av branngasser. Det registreres i tillegg sprekker i pipevanger.

Bilde viser åpen peis.

Bilde viser vedovn.

Med bakgrunn i påviste avvik og for en vurdering av eventuelle tiltak anbefales en ytterligere kontroll av pipa/ildsteder utført av brann- og feiervesen.

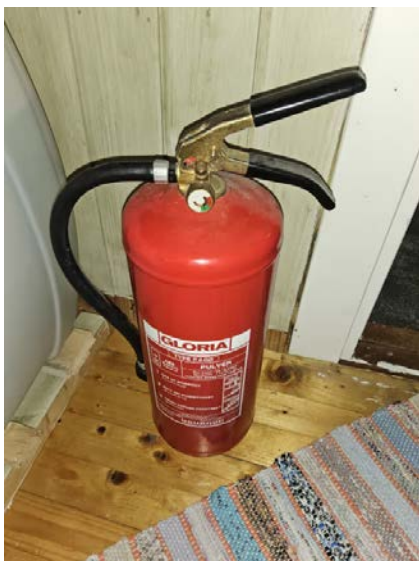
## 6.15 Lovlighet

Bilde viser brannslukningsapparat.

Det er ikke gjennomført service på brannslukningsapparat de siste 10 år.

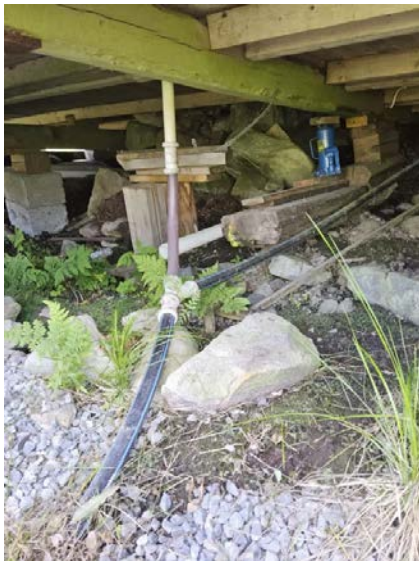
## 6.16 Avløpsrør

Gråvann føres ned i grunnen. Det er ikke kjent om dette er en godkjent løsning i området. Avløpsrør er uisolerte i krypkjeller, og utsatt for frost.

Bilde viser uisolerte avløpsrør.

| <p>Det bør gjennomføres videre undersøkelser for å kartlegge lovligheten vedrørende gråvann ledet ned i grunnen. Avløpsrør bør isoleres for å hindre frostskaider.</p> | |

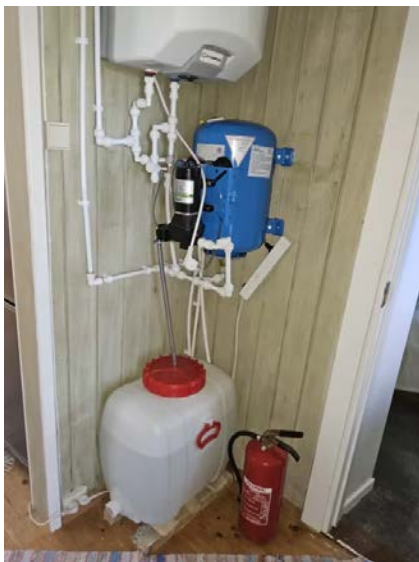
## 6.17 Vannledninger

Det er ikke hovedstoppekran i fritidsboligen. Vannpumpe kan benyttes for å stoppe vanntilførsel. Vanntank og vannpumpe er plassert i rom uten sluk/overløp eller annen sikring mot fuktskaider. Konsekvens kan være at det oppstår fuktskaider hvis lekkasje fra installasjonene skulle oppstå.

Bilde viser vanntank og vannpumpe.

Jevnlig ettersyn anbefales slik at tiltak kan iverksettes ved behov.

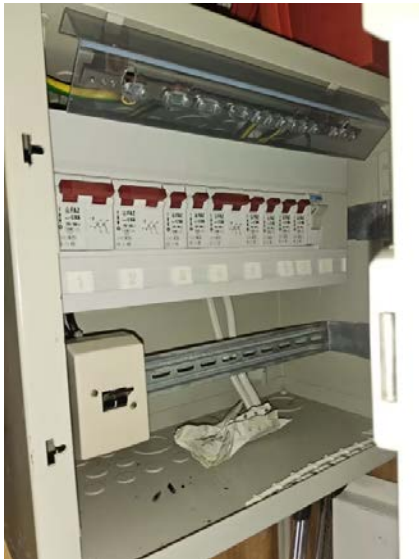
**6.18 Elektrisk**

Bilde viser sikringsskap.

Med bakgrunn i de registrerte avvik bør det gjennomføres en utvidet el-kontroll av en kvalifisert elektrofaglig person.

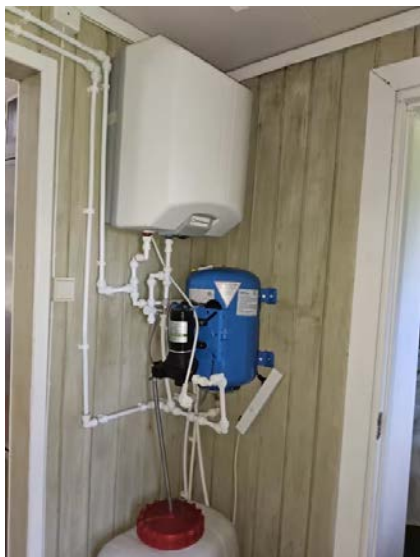
## 6.19 Varmtvannsbereder

Varmtvannsbereder er plassert i rom uten sluk/overløp eller annen sikring mot fuktskader. Konsekvens kan være at det oppstår fuktskader hvis lekkasje fra varmtvannsbereder skulle oppstå.

Bilde viser varmtvannsbereder.

Det bør etableres en automatisk vannstopper i tilknytning til varmtvannsberederen.

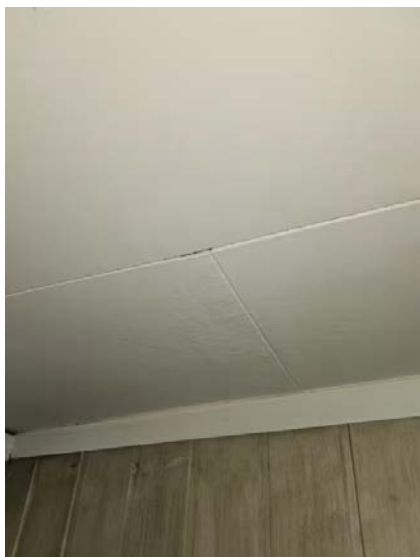
## 6.21 Øvrig: Andre rom

Ett rom benyttes som bad uten at det er etablert membran eller sluk. Videre bruk av rommet som bad forutsetter bruk av dusjkabinett og forsiktighet. Selger opplyser at deler av gulv/etasjeskiller på soverom er uisolert. Overflater har nådd en alder og tilstand som tilsier behov for tiltak i fremtiden. Det registreres stedvise fuktskjolder i takplater.

Bilde viser fuktskjold i himling.

Gulv/etasjeskiller bør isoleres ferdig. Dette bør sees i sammenheng med en eventuell utbedring av krypkjeller. Fuktskjolder bør undersøkes nærmere for å kartlegge årsak, før en utbedring iverksettes. Jevnlig ettersyn av overflater anbefales.
