Valmslia 21, 2460 OSEN

**Fullt møblert hytte i sjarmerende  
Valmslia ved Osensjøen. Stor  
selveiet tomt og båtfeste.**

## 6. Hovedrapport

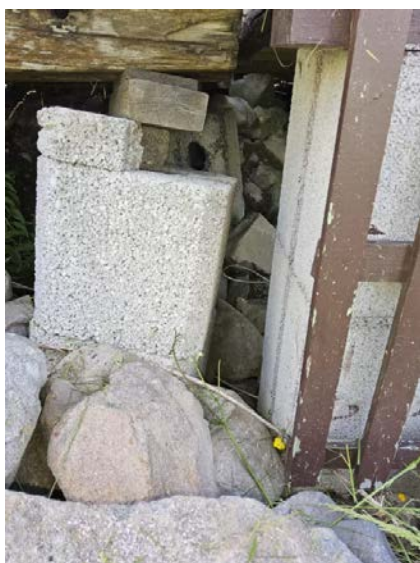
### 6.2 Grunnmur og fundament

Bilde viser fundamenter.

Er det påvist sprekker/riss eller skader? Ja

Utbedring av påviste avvik anbefales, og bør sees i sammenheng med oppretting av etasjeskiller.

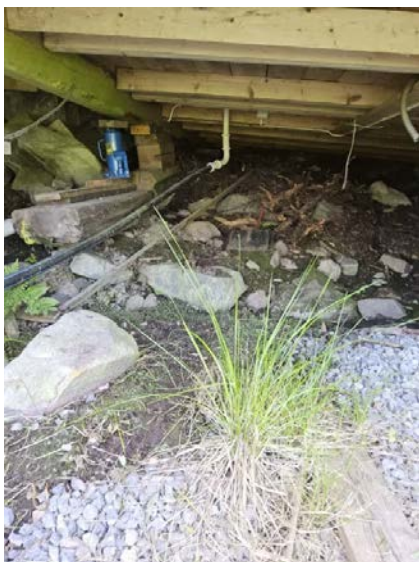
### 6.3 Kryp kjeller

Bilde viser krypkjeller.

Det er ikke etablert noen fuktsperre i form av plast på bakken i kryprommet. Det registreres skjevheter i bjelkelaget som har sammenheng med råteskader i kryprommet. Det registreres råteskader/ svekkelser i konstruksjonen.

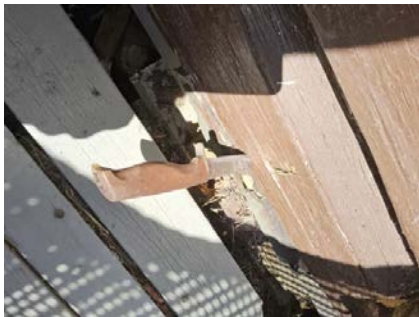
Bilde viser råteskade i bunnstokk.

Påviste skader bør utbedres, og det bør gjennomføres ytterligere undersøkelser av konstruksjonen.

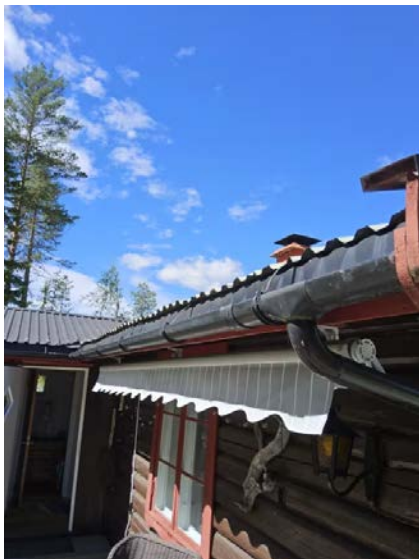
## 6.8 Renner og nedløp

Det registreres skader og høy slitasjegrad på takrenner og nedløp.

Bilde viser takrenner.

| Basert på ovennevnte forhold anbefales jevnlig ettersyn slik at tiltak kan iverksettes ved behov. | |

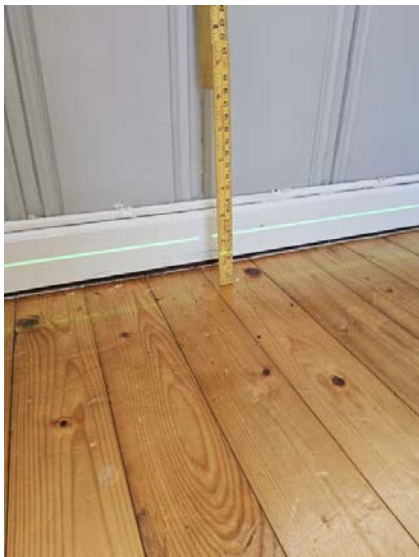
## 6.12 Etasjeskille og gulv på grunn

Bilde viser måling av etasjeskiller.

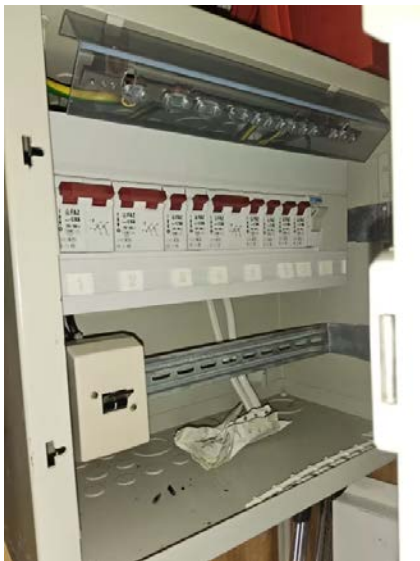
**6.18 Elektrisk**

Bilde viser sikringsskap.

| Er det foretatt kontroll av det lokale el tilsyn i løpet av de siste 5 år | Nei |

Med bakgrunn i de registrerte avvik bør det gjennomføres en utvidet el-kontroll av en kvalifisert elektrofaglig person.
