HAMAR / DALSLØKKA

Sigurd Jarls gate 3

Tilstandsrapport

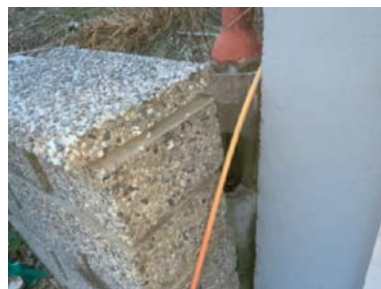
Lekkasje på nedløpsrør mot sørøst.

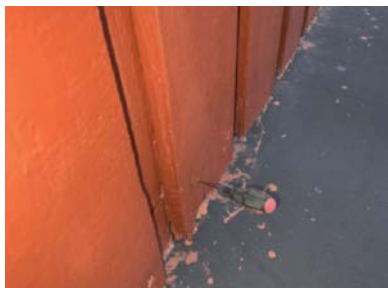
Råteskade på kledning mot sørøst.

Jeg anbefaler ytterligere undersøkelser. Skaden må utbedres. For å lukke avviket må det gjøres tiltak. Behov for vedlikehold og utbedringer. Etterisolering av yttervegger er ett av flere mulige tiltak for å redusere bygningens varmetap og bør være et ledd i en samlet plan for energioppgradering av hele bygningen. Etterisolering kan komme som et resultat av andre utbedringsarbeider som likevel skal utføres på veggene, for eksempel utskifting av kledning og vinduer eller innvendige rehabiliteringsarbeider. For å hindre mus i å komme opp bak kledningen må man montere en musesperre. Siden mus kan komme seg gjennom kontinuerlige spalter ned til 5 mm bredde. Det er viktig at musesperren ikke fører til redusert drenering og utlufting. Se byggforsk sin beskrivelse for ytterligere info. Manglende lufting gir økt risiko for fuktskader i konstruksjonen.

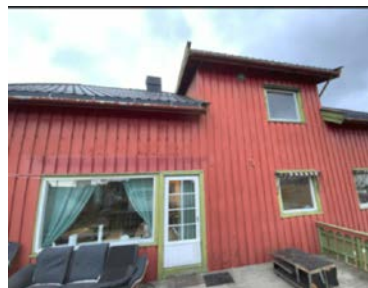
Kledning mot sørvest bærer preg av slitasje.

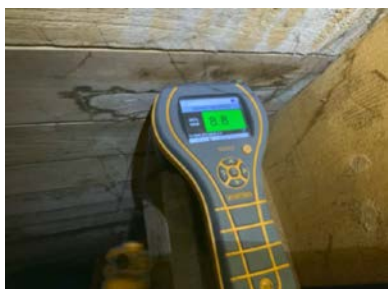
Det er usikkert om fuktmerker skyldes eldre eller nyere vanngjennomtrengning. Tilgjengelige merker var tørre på befaringen.

- Lufting/ventilering bør forbedres.

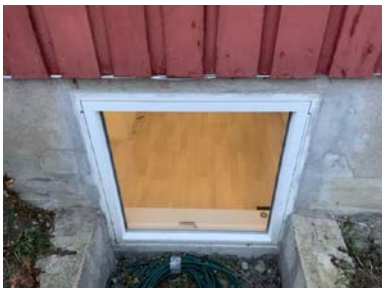
Kjellervinduene er ikke beskyttet mot fukt.

- Det må påregnes noe vedlikehold og at enkelte vinduer må skiftes ut.

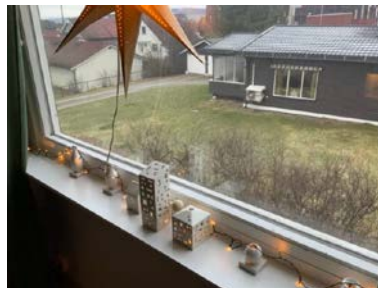
Vinduer i fra byggeår har brukt opp mye av sin forventet levetid.

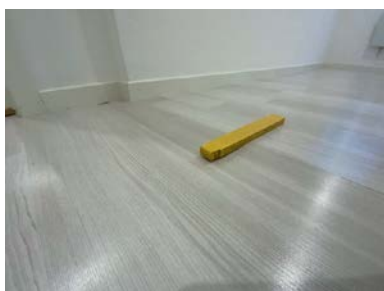
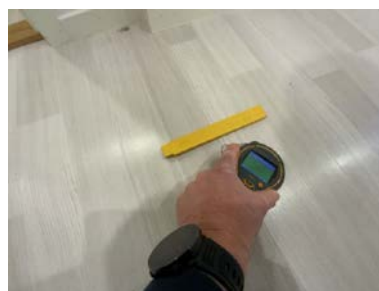
Laminatgulvet på det minste soverommet i kjelleretasjen, mot nordøst, buler. Ved bruk av fuktindikator registrerte jeg ingen unormale verdier.

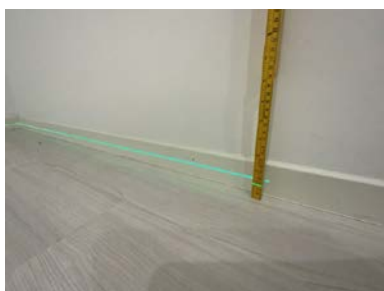
I stuen i kjelleretasje ble det målt et helningsavvik på 35 mm,

For å lukke avviket må det gjøres tiltak. Jeg anbefaler ytterligere undersøkelser. Kostnadsestimatet som er lagt til grunn er kun for ytterligere undersøkelser.

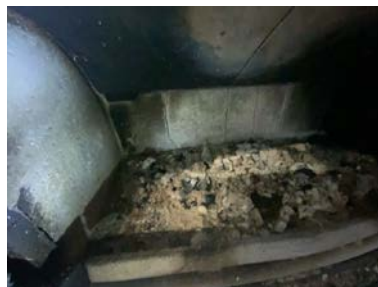
Det er en sprekk i den ildfaste steinen i vedovnen i 1. etasje.

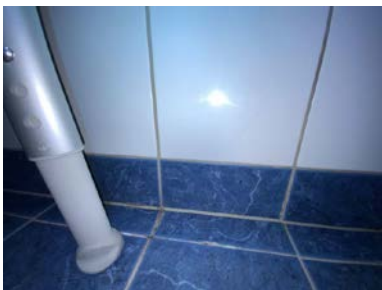
Sprekk i flis.

- Fliser må skiftes.
- Det må gjøres tiltak for å lukke avviket.

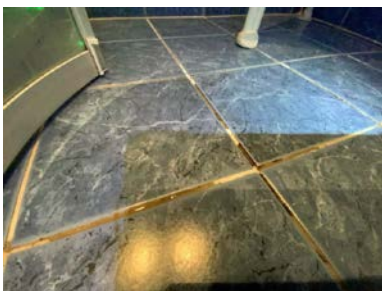
Avvik på fuger, enkelte flisfugger er tettet med Silicon.

For å få tilstandsgrad 0 eller 1 må gulvet bygges om, for å få riktig fall til sluk. Det vil imidlertid sjelden være økonomisk rasjonelt som et enkeltstående tiltak. Ved en eventuell renovering, påse at våtrommet bygges med riktig fall til sluk. Rommet tilfredsstiller ikke dagens krav til våtrom og må brukes deretter. Se <https://dibk.no/regelverk/byggteknisk-forskrift-tek17/13/vi/13-15> for hvordan våtrom skal bygges i dag. Konsekvensen av påviste avvik kan for eksempel være redusert brukstid og fuktskader.

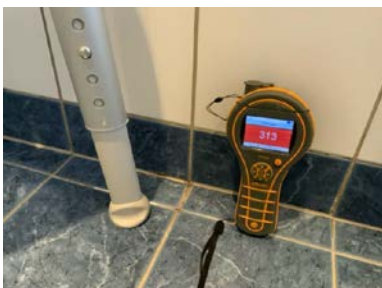
Ved bruk av fuktindikator på utsatte steder registrerte jeg høye verdier. Dusjen var nylig brukt, noe som kan ha påvirket målingene og gitt unøyaktige opplysninger.

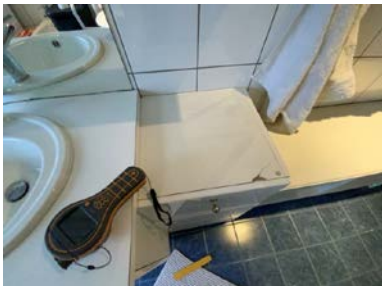
Hakk og sår i innredning.

For å lukke avviket må det gjøres tiltak.

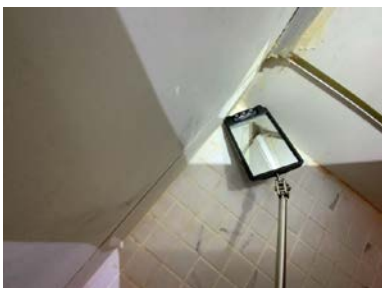
Utett hjørnelist for baderomplater.

- Det må foretas lokal utbedring.

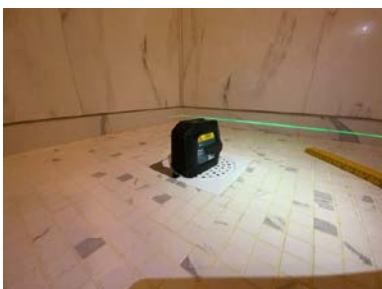
Fallforhold har avvik i forhold til referansenivå.

For å lukke avviket må det gjøres tiltak. For å få tilstandsgrad 0 eller 1 må gulvet bygges om, for å få riktig fall til sluk. Det vil imidlertid sjelden være økonomisk rasjonelt som et enkeltstående tiltak. Ved en eventuell renovring, påse at våtrommet bygges med riktig fall til sluk.

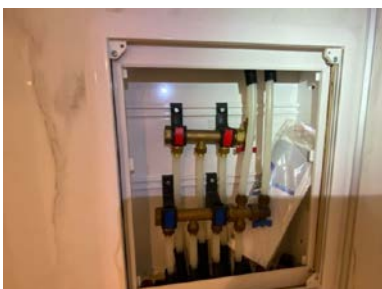
Mangler merking i fordelerskap.

Jeg anbefaler kontroll av røropplegg utført av fagperson. Man bør erstatte eller vedlikeholde bygningsdeler før faren for skader øker. For tidlig riving bidrar på en annen side til unødvendig uttak av nye ressurser og produksjon av avfall. Det er derfor viktig å finne riktig tidspunkt for vedlikehold og utskifting med hensyn til miljøavtrykk, kostnader og ulemper for brukene. Det anbefales derfor at en fagkyndig gjør en vurdering av dette.

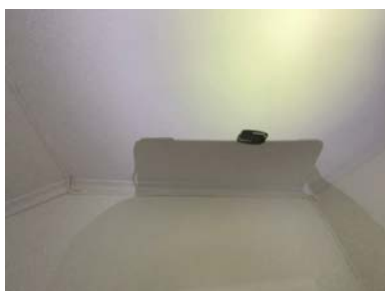
Mangler røykvarslere i 2. etasje.
