Langlia 16, 7860 SKAGE I NAMDALEN

**Skage - Romslig enebolig på ett plan over u. etg. | Garasje | Barnevennlig | Kort gangavstand til skole, butikk og bhg |**

Befaringsdato: 12.02.2026

Rapportdato: 26.02.2026

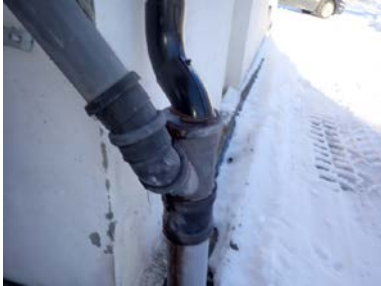
- Det mangler snøfangere på hele eller deler av taket, noe som var krav på byggemeldingstidspunktet.
- Det mangler tilfredsstillende adkomst til pipe for feier.
- Mer enn halvparten av forventet brukstid er passert på renner/nedløp/bslag.
- Det er avvik:

Utettheter i rørskjøter på nedløpsrør.

Utettheter / lekkasjer må utbedres.

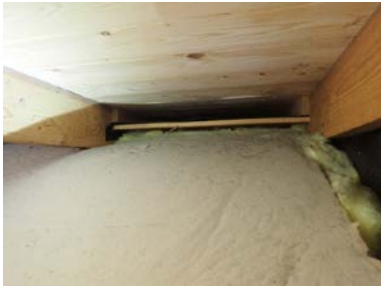
Synlig lufting ved raft.

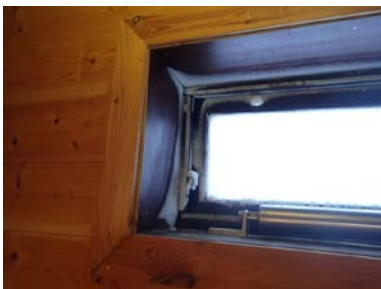
- Det er påvist at enkelte vinduer er vanskelig å åpne/lukke.
- Det er påvist avvik rundt innsettsdetaljer.
- Det er påvist tegn på innvendig kondensering av enkelte vindusglass.
- Karmene i vinduer er slitte og det er sprekker i trevirket.
- Det er avvik:

Is/rimdannelse i innvendige vindusbrett på vinduer i underetasjen.

Det må påregnes noe vedlikehold, vinduer fra 1974 og eldre må skiftes.

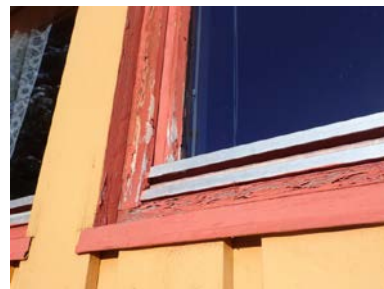
Utvendig slitasje.

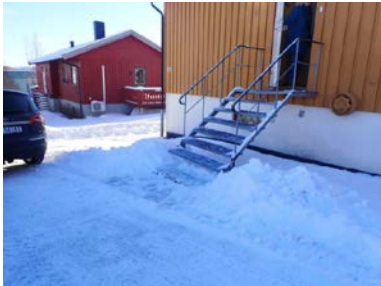
Trapp i strekkmetall foran hovedytterdør.

Tretrapp må kontrolleres når forholdene gjør det mulig.

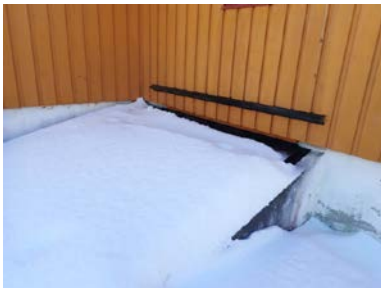
Utvendig luke / nedgang til kjeller var snødekt, en vurdering av tilstand var ikke mulig under befaringen. Nærmere undersøkelser for å kartlegge tilstand må utføres når forholdene gjør det mulig.

Snødekt luke / utvendig adkomst til kjeller.

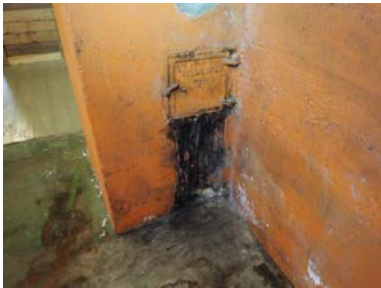
- Det er påvist sprekker og/eller riss i pipe.
- Mer enn halvparten av forventet brukstid er passert på pipe.

Det registreres en sprekk i pipe/ brannmur over peis.

Beksot / sotvann under sotluke.

Ytterligere undersøkelser må utføres av Brann og Feiervesen for full visshet rundt tilstand, avvik knyttet til fyringsforbud på peis.

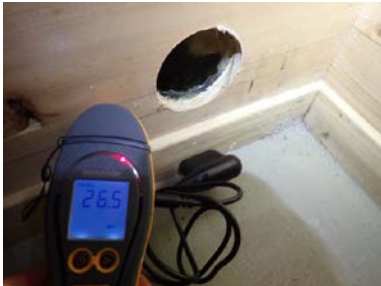
- Det er i hulltaking påvist fukt-/råteskader.
- Det er påvist fuktighet i oppforet tregulv i underetg/kjeller, og det er derfor ikke foretatt hulltaking.
- Det er påvist indikasjoner på noe fuktgjennomtrenging i kjellergulv.
- Det er påvist indikasjoner på noe fuktgjennomtrenging inn i kjellermur.

Det er våt isolasjon i hulltakingen, høyt fuktnnhold i panel og listverk.

- Påviste skader må utbedres.
- Andre tiltak:

Ytterligere undersøkelser må foretas for å få kartlagt årsak og omfanget skader.

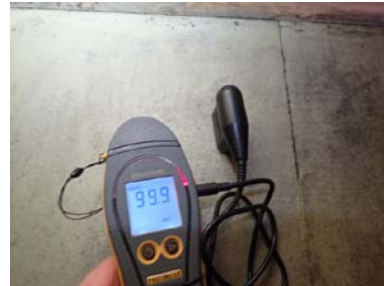
Sponplategulv mettet med fukt.

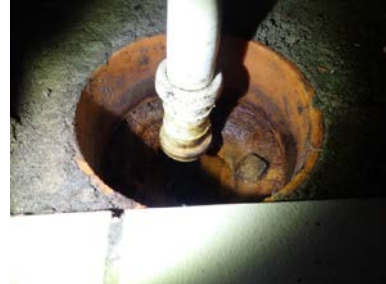
Blant flere forhold registreres manglende fall på gulv til sluk, sporadisk sprekker i flis på gulv, vegger / innbygningskassett til badekar. Det ble ikke påvist bruk av membran under badekar.

Påvist fuktskade i etasjeskille har trolig en sammenheng med en nyoppstått vannlekkasje i rommet før armatur ble skiftet.

Soilsluk under badekar.

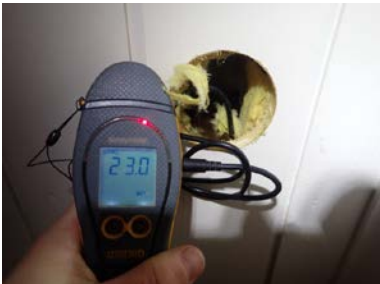
Hulltaking er foretatt og det er påvist avvik / våt isolasjon i hulltakingen. Hulltaking er foretatt i etasjeskille ved sluk i dusjnisje. Fuktkvotemåling (vekt%) i konstruksjonen ble målt til 26.

- Hulltaking er foretatt og det er påvist avvik i konstruksjonen.
- Det er i hulltakingen påvist fukt/råteskader.

Det måles høy fuktighet i etasjeskille under bad ved sluk

- De påviste skader må utbedres.

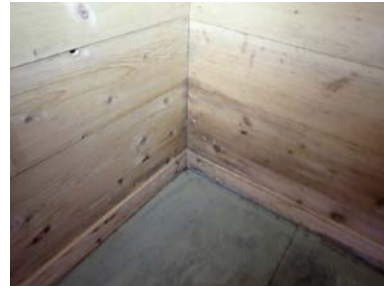
Svertesopp i innvendig panel.
