Vellingrovegen 473, 2264 GRINDER

# Tilstandsrapport

# gnr. 52, bnr. 26

Befaringsdato: 28.02.2024

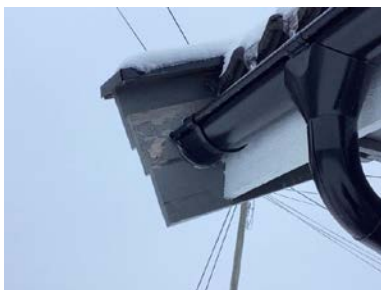
Eksempel på slitasje på vindski.

Utvendig vedlikehold av overflater.  
Utbedring av isoleringen på loft.  
Ventilasjonsrør på loft bør ledes over tak.

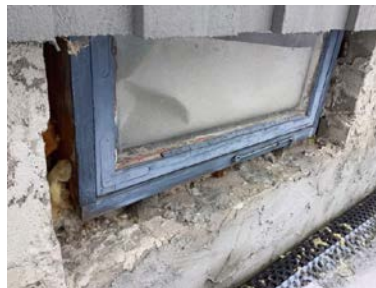
Eksempel på tilstand på kjellervindu.

Vinduer med enkle glass er ut fra alder og tilstand modne for utskifting.  
Utskifting av vinduer med punkterte glass.

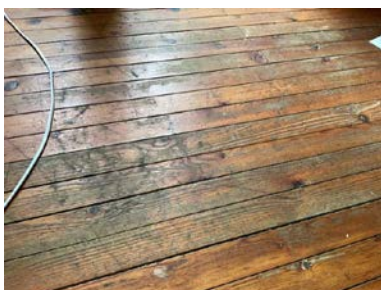
Eksempel på slitasje på tregulv.

Flere overflater er modne for oppussing.

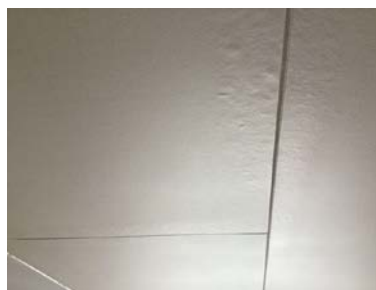
Det er tilsynelatende fukt skjolder i himling på ett soverom, det ser ut som det er skiftet en himlingsplate på samme soverom.

Tegn til fuktpåkjønning på himlingsplate på soverom i 1. etasje.

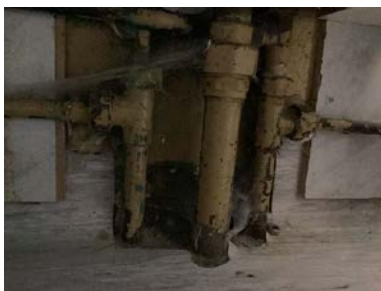
Bad er bygget etter byggeforskrifter gjeldende før 1997. Bad fra før 1997 gis i denne rapport automatisk TG 3 da det ut fra alder må forventes at behov for oppgraderinger nærmer seg. Eksempler på avvik:

Utette gjennomføringer i gulv.

- Våtrommet må totalrenoveres. Alle forhold med tettesjikt, våtsone, sluk m.m. må dokumenteres.

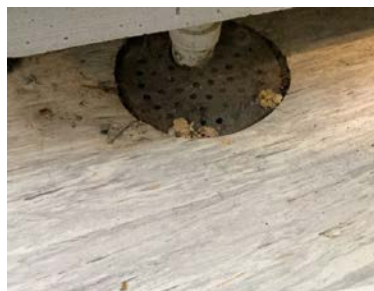
Utett overgang mellom sluk og gulvbelegg.

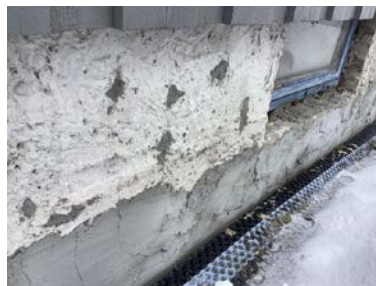
Grov utførelse av murpuss på grunnmur.

Forsøgling av sprekker og vedlikehold av overflater.

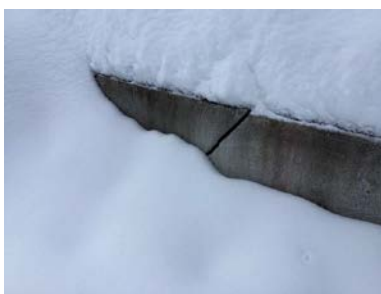
Eksempel på sprekk i støttemur ved inngang til kjeller.

Det blir behov for å rive ned og sette opp ny støttemur ved inngang til kjeller, men eksakt tidspunkt for når dette blir nødvendig er vanskelig å si. Mur ved garasje er ikke helhetlig befarat da denne er dekket av snø.
