Vellingrovegen 473, 2264 GRINDER

# Tilstandsrapport

GRUE kommune  
  # gnr. 52, bnr. 26

Befaringsdato: 28.02.2024

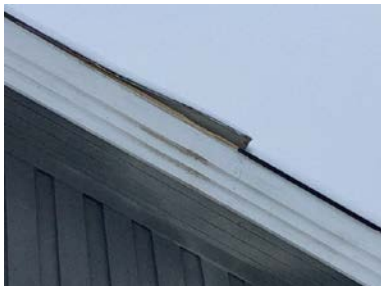
Isbordbeslag har løsnet på ett sted.

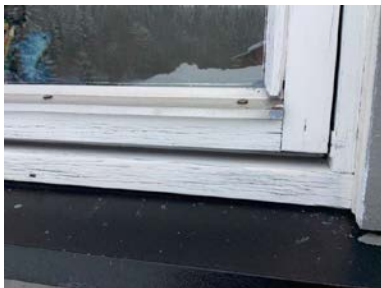
Eksempel på slitasje på vindu med isolerglass.

Vinduer med enkle glass er ut fra alder og tilstand modne for utskifting.  
Utskifting av vinduer med punkterte glass.

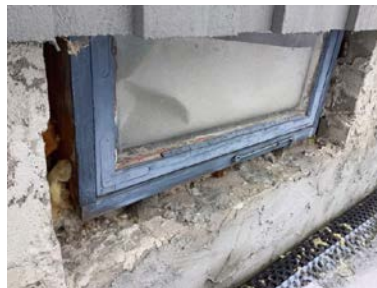
Eksempel på tilstand på kjellervindu.

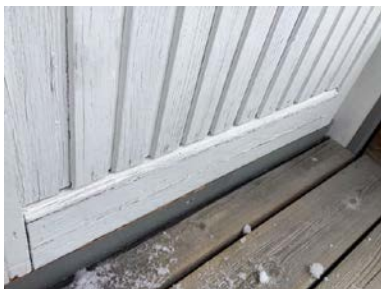
Utvendig slitasje på verandadør.

Ut fra alder og tilstand så anses verandadør og kjellerdør å være modne for utskifting.

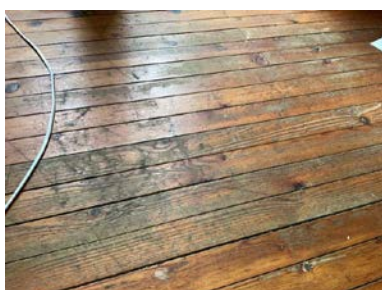
Eksempel på slitasje på tregulv.

Flere overflater er modne for oppussing.

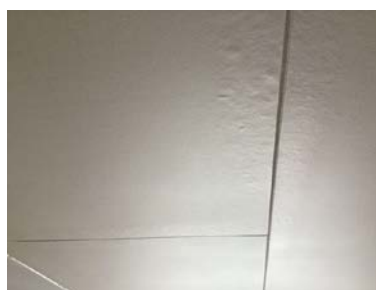
Det er tilsynelatende fukt skjolder i himling på ett soverom, det ser ut som det er skiftet en himlingsplate på samme soverom.

Tegn til fuktpåkjønning på himlingsplate på soverom i 1. etasje.

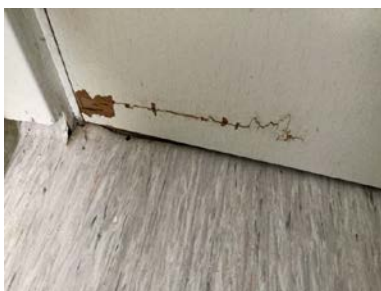
Skade nederst på dør til bad.

Skade på dør til bad.

Justering og tilpasning på enkelte dører.

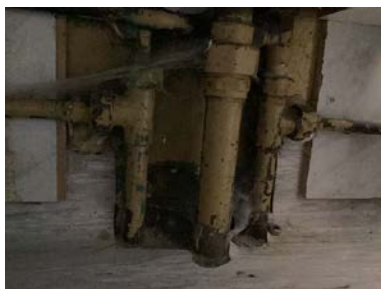
Utette gjennomføringer i gulv.

- Våtrommet må totalrenoveres. Alle forhold med tettesjikt, våtsone, sluk m.m. må dokumenteres.

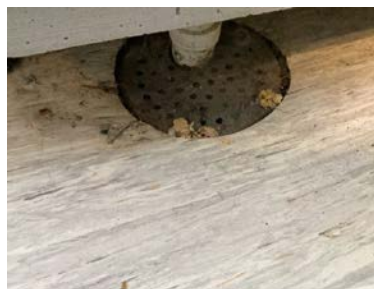
Utett overgang mellom sluk og gulvbelegg.

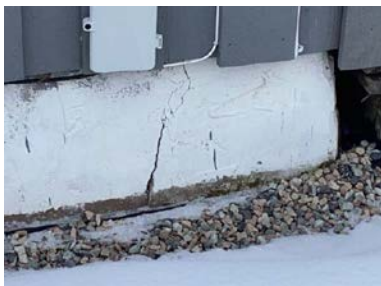
Eksempel på sprekke i grunnmur.

Forsøgling av sprekker og vedlikehold av overflater.

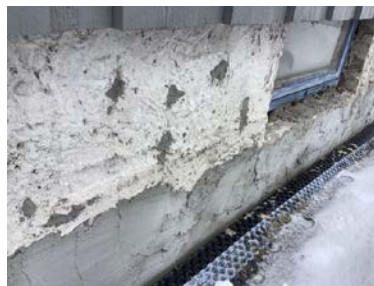
Grov utførelse av murpuss på grunnmur.
