Vellingrovegen 473, 2264 GRINDER

Tilstandsrapport

GRUE kommune
  # gnr. 52, bnr. 26

Befaringsdato: 28.02.2024

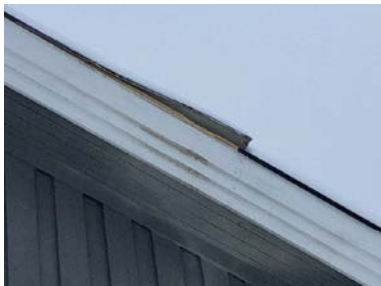
Det er noen små frostspreng på nedløp på terrasse.

Isbordbeslag har løsnet på ett sted.

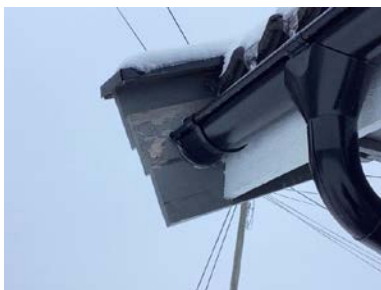
Eksempel på slitasje på vindski.

Utvendig vedlikehold av overflater.
Utbedring av isoleringen på loft.
Ventilasjonsrør på loft bør ledes over tak.

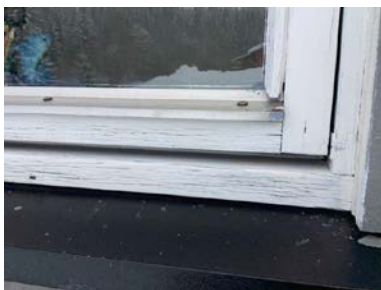
Eksempel på slitasje på vindu med isolerglass.

Vinduer med enkle glass er ut fra alder og tilstand modne for utskifting.
Utskifting av vinduer med punkterte glass.

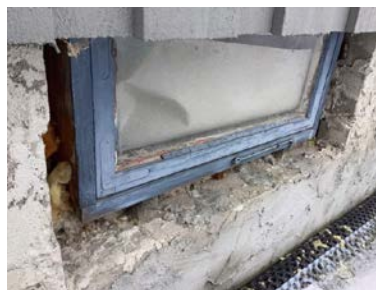
Eksempel på tilstand på kjellervindu.

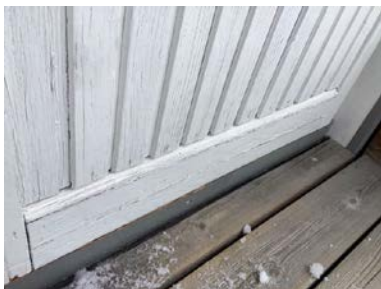
Utvendig slitasje på verandadør.

Ut fra alder og tilstand så anses verandadør og kjellerdør å være modne for utskifting.

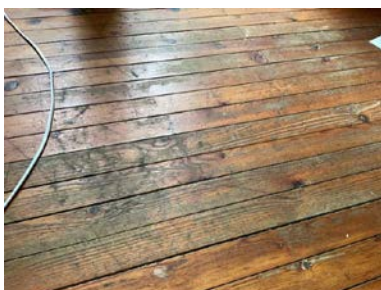
Eksempel på slitasje på tregulv.

Flere overflater er modne for oppussing.

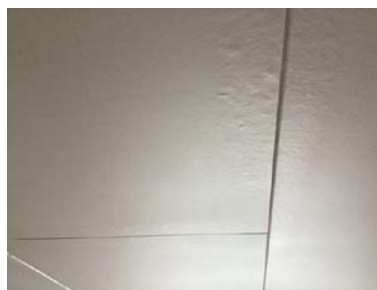
Det er tilsynelatende fuktskjolder i himling på ett soverom, det ser ut som det er skiftet en himlingsplate på samme soverom.

Tegn til fuktpåkjønning på himlingsplate på soverom i 1. etasje.

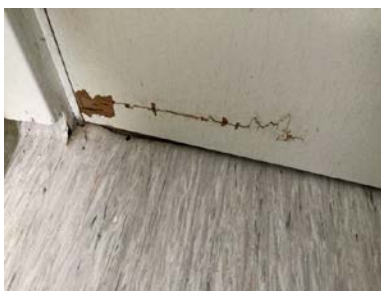
Skade nederst på dør til bad.

Skade på dør til bad.

Justering og tilpasning på enkelte dører.

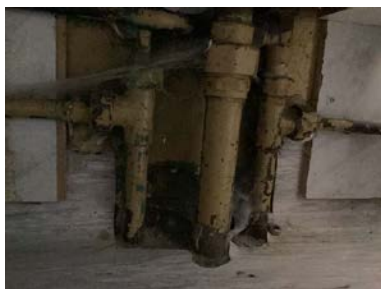
Bad er bygget etter byggeforskrifter gjeldende før 1997. Bad fra før 1997 gis i denne rapport automatisk TG 3 da det ut fra alder må forventes at behov for oppgraderinger nærmer seg. Eksempler på avvik:

Utette gjennomføringer i gulv.

- Våtrommet må totalrenoveres. Alle forhold med tettesjikt, våtsone, sluk m.m. må dokumenteres.

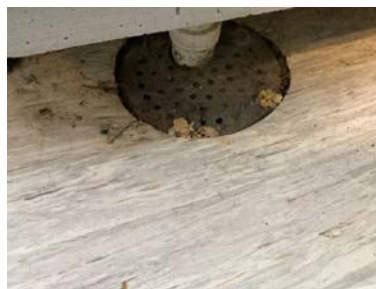
Utett overgang mellom sluk og gulvbelegg.

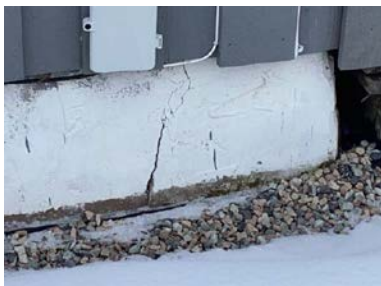
Eksempel på sprekke i grunnmur.

Forsøgling av sprekker og vedlikehold av overflater.

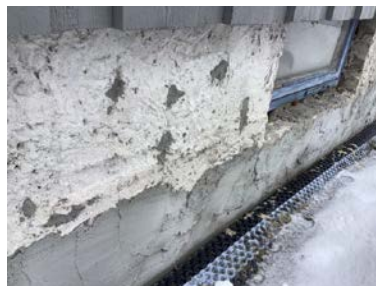
Grov utførelse av murpuss på grunnmur.

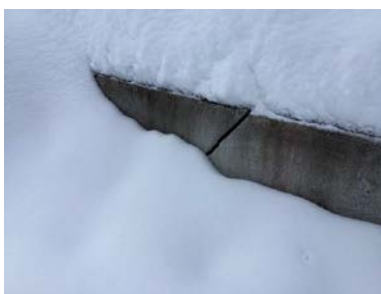
- Forstøtningsmurer: Det er påvist større sprekker og/eller skjevheter i muren. Det mangler rekkverk/annen sikring på forstøtningsmuren(e) ut ifra dagens krav. Mur ved kjellerinngang: Det er flere sprekker i muren. Muren heller noe utover. Det er ikke rekkverk på muren. Mur ved garasje: Det er ikke rekkverk på muren.

Eksempel på sprekk i støttemur ved inngang til kjeller.

Det blir behov for å rive ned og sette opp ny støttemur ved inngang til kjeller, men eksakt tidspunkt for når dette blir nødvendig er vanskelig å si. Mur ved garasje er ikke helhetlig befarat da denne er dekket av snø.
