# aktiv.

Markveien 5, 1940 BJØRKELANGEN

**Velholdt familiebolig m/garasje, hagestue, fine solforhold og godkjent utleiedel. Hyggelig område, innerst i blindvei.**

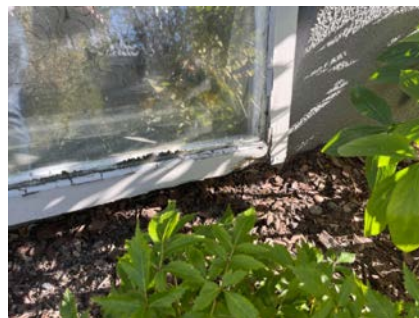
Utvendig > Vinduer u.etc.: Små vinduer i underetasje har trevinduer med koblet glass, fra byggeår. Det ble funnet ett vindu med råteskader i karm/ramme. Værslitt overflater på øvrige vinduer.

Vurdering av avvik: Det er påvist vinduer med fukt/råteskader. Karmene i vinduer er slitte og det er sprekker i treverket. Det er oppsprukket/løst kitt rundt glass på vinduer. Synlige råteskader i ett vindu i teknisk rom/bod.

Råteskade i vindu

Det må påregnes utskifting av små vinduer med dobbelt glass i underetasje.

**Kostnadsestimat: 10 000 - 50 000**

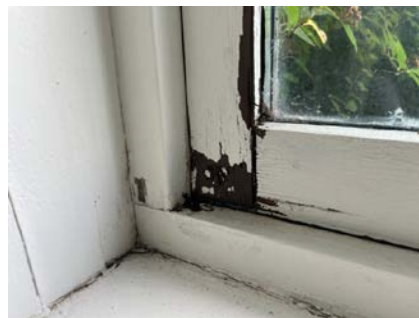
Utvendig > Vinduer hybel: Vinduer i hybel med malte trevinduer med 2-lags glass. Vinduer fra ca. 1987. Vindu i bad/vaskerom blir skiftet høst 2025 grunnet råteskader i gammelt vindu.  
Vurdering av avvik: Karmene i vinduer er slitte og det er sprekker i trevirket. Det er noe oppsprukket og slitt treverk på vinduer. Noe svertesopp på innvendige overflater på vinduer, som kan komme av for dårlig lufting avrom i hybel. Det ble ikke funnet vinduer med punkterte glass ved befarig. Med hensyn til alder på vinduer kan det ikke utelukkes at det kan være vinder med punktert glass, som må påregnes skiftet.

Råteskadet vindu i hybel

Det bør påregnes vask, rens og noe overflatebehandling av vinduer. Råteskadet vindu i bad/vaskerom må skiftes.

**Kostnadsestimat: 10 000 - 50 000**

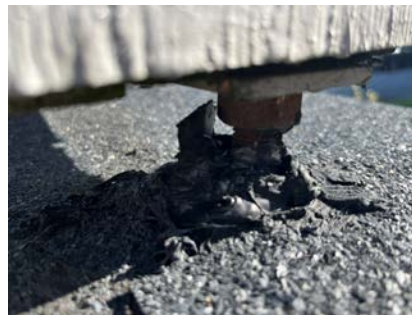
Vurdering av avvik: Det er påvist fukt-/råteskader i konstruksjonen. Rekkverket er for lavt i forhold til dagens krav til rekkverkshøyder. Tekkingen på balkong/terrasse har utettheter. Balkong/terrasse ligger over innredede boligrom, usikker konstruksjon. Konstruksjonsutforming gir økt fare for skader. Det er påvist andre avvik: Oppbyggingen av terrasse/balkong øker faren for skjulte skader i konstruksjonene. Det ble funnet noe råteskader i stolper til rekkverk ved trapp. Gulvet er flatt. Da balkong er over innredet boligrom og det er ukjent konstruksjonsutforming er det økt fare for skader. Det har vært foretatt omtekking og reparasjoner i boligrom under balkong i 2025 etter vannlekkasje. Det er noe hull i tekking rundt jern/innfesting til stolper for rekkverk. Papp er ikke sveiset opp på stolper. Iht. utførende av tekking er papp sveiset/tettet mot stolper under oppbrett.

Dårlig tetting rundt stolpesko.

Råteskade i stolpe i rekkverk.

Dette er en risikokonstruksjon med hensyn til fuktskader. Det ble ikke funnet luftespalte for lufting av takkonstruksjon/gulv.  
Hull/åpninger rundt stolper bør tettes bedre for å unngå futkinnntrengning rundt stolper. Gulv er flatt, det bør etableres fall på gulv/tak for å unngå vannansamlinger på gulvet. Ved stående vann på gulv gir dette økt fare for vanninntrengning i konstruksjon.  
Råteskadet treverk på rekkverk må skiftes ut.  
Kostnadsestimat er usikkert da det i dag er tett gulv/tak. Ved eventuell endring, opprettelse av fall, vil kostnad kunne bli større.

**Kostnadsestimat: 50 000 - 100 000**

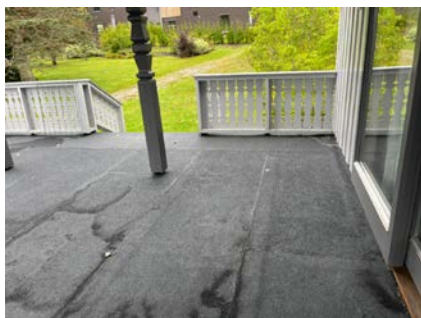
Flatt gulv/tak.

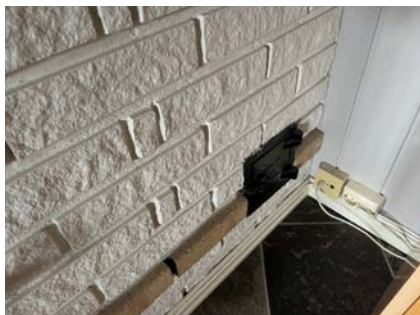
Vurdering av avvik: Det er påvist brennbart materiale nærmere enn 300 mm fra sotluke/feieluke. Det er for kort avstand fra feieluker inn til treverk på vegg.

Liten avstand fra feieluke til trevegg.

Det må monteres ildfast plate på vegger for å lukke avviket.

**Kostnadsestimat: Under 10 000**

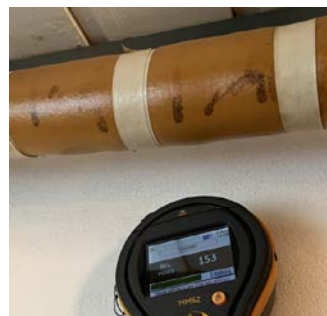
Fuktsøk rom under terreng.: Gulvet har beleg. Veggene har betong/mur. Hulltaking er ikke foretatt. Rommet har en konstruksjon som gjør hulltaking unødvendig. Det ble målt forhøyde fuktverdier på åpen murvegg i bod i underetasje. Det er synlig fukt/saltutslag på vegger i bod.

Vurdering av avvik: Det er påvist indikasjoner på noe fuktgjennomtrenging inn i kjellermur. Det er synlig tegn på fuktgjennomtrengning i grunnmur under terreng. Det ble foretatt enkelt overflate fuktsøk på murvegg i bod. Det ble målt forhøyde fuktverdier nederst på vegg.

Øverst på vegg.

- Det påviste fuktnivå gir grunn til å overvåke konstruksjonen jevnlig for å se utvikling over tid, og eventuelt foreta tiltak for å unngå fuktskader.

**Kostnadsestimat: Ingen umiddelbar kostnad**

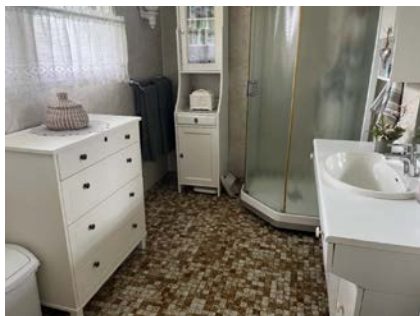
Bad 1.etg.

Innredning/utstyr.: Stort servantskap med slette fronter, laminat plate med nedfelt servant. Dusjkabinett og gulvstående toalett. Det er kun aturlig lufting/avtrekk fra bad. Membran/tettesjikt har passert forventet brukstid. Baderomsplater fra byggeår med sprekker i skjøter. (normalt ved byggeår)

Vurdering av avvik: Våtrommet må oppgraderes for å tåle normal bruk etter dagens krav.

- Våtrommet må totalrenoveres. Alle forhold med tettesjikt, våtsone, sluk m.m. må dokumenteres.
- Manglende oppgradering av våtrommet medfører høy risiko for at konstruksjonene ikke vil tåle vanlig bruk av vann eller lekkasjer. Selv om det er dusjkabinett, er det fortsatt en betydelig risiko for at våtrommets konstruksjoner ikke tåler lekkasjer. Dette kan føre til fuktskader på tilstøtende konstruksjoner.
- Våtrommet har behov for omfattende oppgraderinger. For å sikre en løsning som oppfyller gjeldende krav, bør tettesjikt, sluk og røropplegg oppgraderes og dokumenteres.

**Kostnadsestimat: Over 300 000**

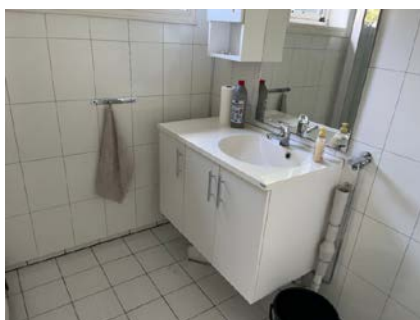
Bad hybel

Våtrom > Underetasje/hybel > Bad/vaskerom > Generell: Aktuell byggeforskrift er byggeforskrifter fra før 1997. Dokumentasjon: ingen dokumentasjon. Bad/vaskerom fra ca. 1987. Flis på gulv, baderomsplater på vegger. Det er montert baderomsplater på vegger i ettertid, ca. 2008-210. Plater har manglende bunnlist, tetting i nedre kant og det er åpent opp under/bak plater. Det er stedvis sprekk i fuge mellom gulvflis og sokkelflis. Ukjent årsak. Utstyr/innredning.: Servantskap med slette fronter og hel servant. Dusjkabinett, gulvstående toalett og opplegg for vaskemaskin. Manglende tilluft til rommet. Avtrekk via mekanisk vifte i yttervegg. Det er ikke synlig membran/tettesjikt i gulv.  
Vurdering av avvik: Våtrommet må oppgraderes for å tåle normal bruk etter dagens krav.

- Våtrommet må totalrenoveres. Alle forhold med tettesjikt, våtsone, sluk m.m. må dokumenteres.
- Manglende oppgradering av våtrommet medfører høy risiko for at konstruksjonene ikke vil tåle vanlig bruk av vann eller lekkasjer. Selv om det er dusjkabinett, er det fortsatt en betydelig risiko for at våtrommets konstruksjoner ikke tåler lekkasjer. Dette kan føre til fuktskader på tilstøtende konstruksjoner.
- Våtrommet har behov for omfattende oppgraderinger. For å sikre en løsning som oppfyller gjeldende krav, bør tettesjikt, sluk og røropplegg oppgraderes og dokumenteres.

Kostnadsestimat: 100 000 - 300 000

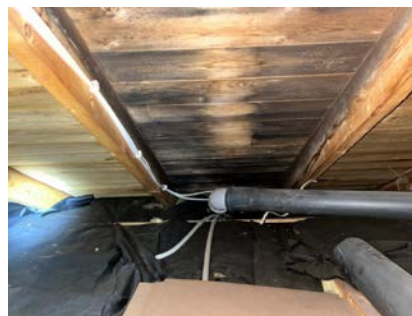
Vurdering av avvik: Mer enn halvparten av forventet brukstid er passert på innvendige avløpsledninger. Det er påvist andre avvik: Lufteør for avløp på kaltloft er ikke isolert.

Manglende isolering på lufting avløpsrør.

- Det må foretas tiltak for å lukke avviket.
  - I forbindelse med oppgradering av våtrom vil det være naturlig med utskiftning av rør.
  - Det er ikke behov for utbedringstiltak siden anlegget fungerer i dag, men ut ifra alder kan skader plutselig oppstå på eldre anlegg.
- Lufterør for avløp på kaltloft må isoleres for å lukke avviket. Et uisolert rør på kaltloft kan forårsake kondens/fuktskader i isolasjon/konstruksjon.

Kostnadsestimat: Under 10 000

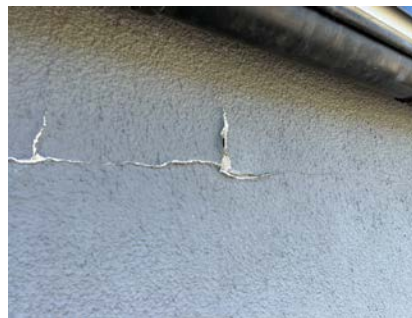
Vurdering av avvik: Det er påvist andre avvik: På tilbygget hybel er det noe saltutslag, riss/sprekker i puss i øvre kant av mur. Dette kan være konsekvens fra fukt gjennomtrengning i balkonggulv og ned i murvegg.

Riss i puss, saltutslag på vegg.

Det må påregnes utbedring/repasasjon av murvegg på hybel.

**Kostnadsestimat: 10 000 - 50 000**
