Willy Moes veg 130, 2034 HOLTER

**Enebolig med sokkelleilighet i  
rolig og familievennlig nabolag |  
Nær marka, gode solforhold og  
kort vei til Gardermoen**

Enebolig med sokkelleilighet  
Willy Moes veg 130  
2034 Holter

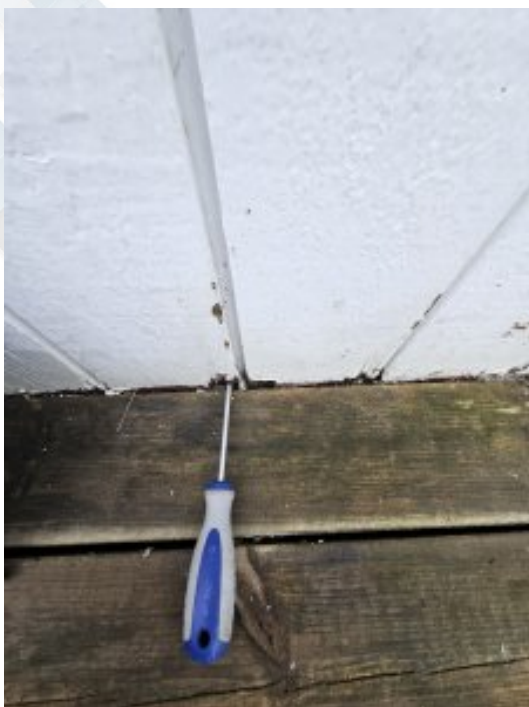
- Yttervegger  
Avvik: Det er råteskade på nedre del av panelbord og på vannbord i etasjeskillere på baksiden av boligen.

Det er påvist deformasjoner og/eller fuktskader i ytterveggs konstruksjoner.
