Willy Moes veg 130, 2034 HOLTER

**Enebolig med sokkelleilighet i
rolig og familievennlig nabolag |
Nær marka, gode solforhold og
kort vei til Gardermoen**

Enebolig med sokkelleilighet
 Willy Moes veg 130
 2034 Holter

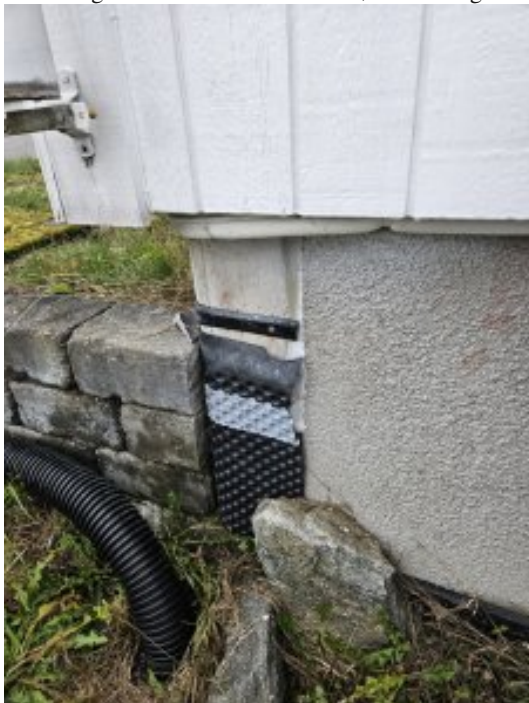
1. Grunn og fundamenter**TG 2** 1.1 Byggegrunn, fundamenter, grunnmur, drenering og sikring mot vann og fuktighet

Knoteplasten har glippet fra klemlist stedvis og enkelte steder mangler det klemlist, dette medfører til at knoteplast og grunnmur står fuktutsatt. TG2 Det må påberegnes å feste knoteplast tilstrekkelig i nær fremtid. Ellers fremstår grunnmuren i grei stand.

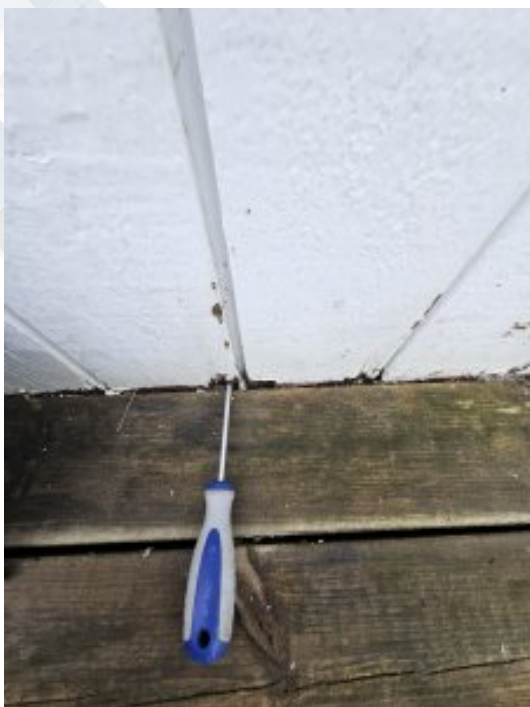
Det er påvist skader, sprekker og råteskade på kledningen.

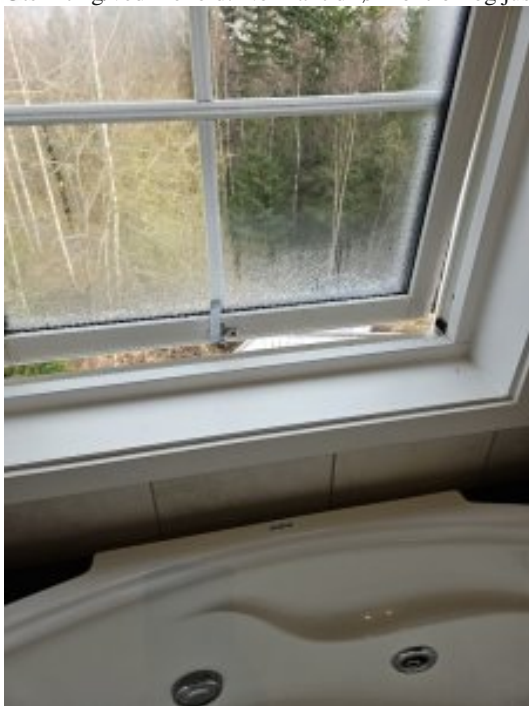
TG 2 3.1 Vinduer og ytterdører

Det er stedvis små merker på gerikter og foringer. TG2

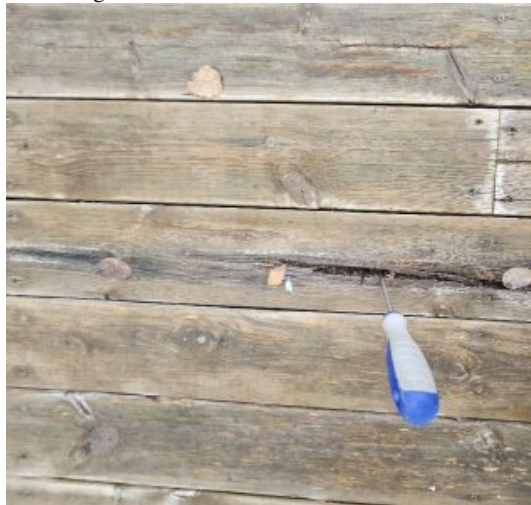
TG 3 6.1 Balkonger, verandaer og lignende

Avvik: Det er flere råteskadede terrassebord og terrassebordene er skrudd med feil skruer som ruster.
