Gutusvingen 12, 1940 BJØRKELANGEN

Befaringsdato: 19.06.2024

Rapportdato: 24.06.2024

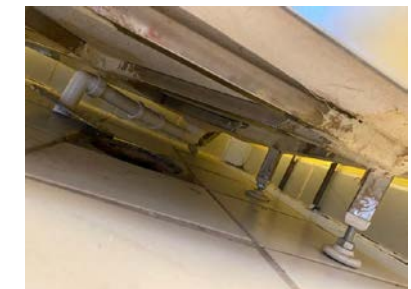
- Det er påvist riss/sprekker i utstyr på våtrommet.
- Det er påvist skader på innredning.

Noe svertesopp rundt rørgjennomføring.

Knekt ben.

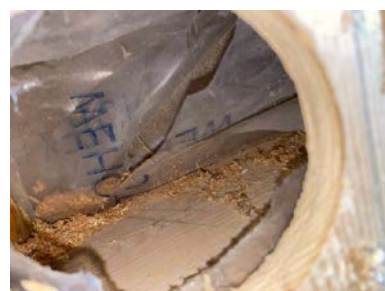
- Det er i hulltakingen påvist feil utførelse av konstruksjonen. Ingen skade konstatert.

Det er observert at det er benyttet plast på vegger til våtrom. Dette er ikke anbefalt ved bruk av membran, da man lukker organiske materialer i mellom to tettesjikt. Ved vektprosent under 7,8 vises ikke verdi i displayet.

Ved renovering av våtrom med nytt tettesjikt på vegger, må plast fjernes.
