Cathinka Guldbergs veg 13A, 2034 HOLTER

**Fin enebolig med solrik terrasse. 3  
soverom. Barnevennlig område.**

# Tilstandsrapport

Rapportdato: 18.05.2026

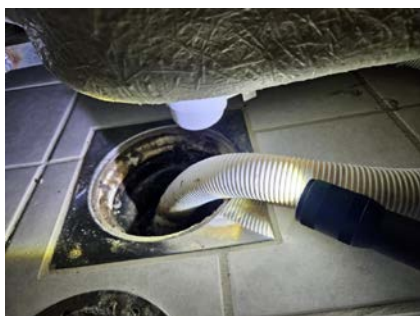
Avvik: Det gjøres oppmerksom på at det ligger ett vinylbelegg under støpt dekke og fliser fra 2010.

Anbefalt tiltak: Det anbefales å få vurdert tilstanden av vinylbelegget av fagperson for å avklare tiltak og eventuelt behov for utbedring eller utskifting.

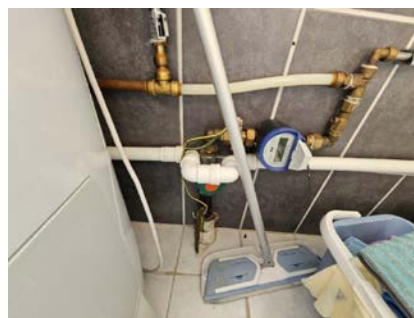
Avvik: Vann- og avløpsrør er fra 1993 og har passert mer enn halvparten av sin forventede levetid.

Anbefalt tiltak: Det anbefales å vurderes å følge med på tilstanden, og vurdere utskifting eller oppgradering av rør og innredninger dersom det oppdages tegn til lekkasje eller funksjonssvikt, utført av en fagperson.

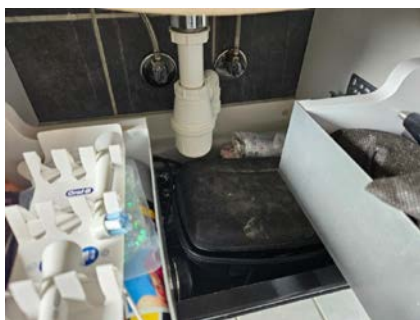
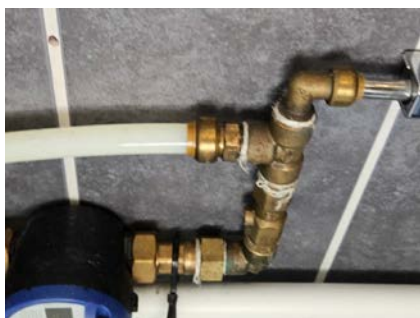
Avvik: Innvendige vannrør og røroppheng er fra 1993 (byggeåret) og har passert mer enn halvparten av sin forventede levetid.

Anbefalt tiltak: Det anbefales jevnlig kontroll og vedlikehold av røropplegget, samt vurdering av utskifting av de eldste delene. Arbeidet bør utføres av kvalifisert rørlegger for å sikre forsvarlig drift og forebygge skader.

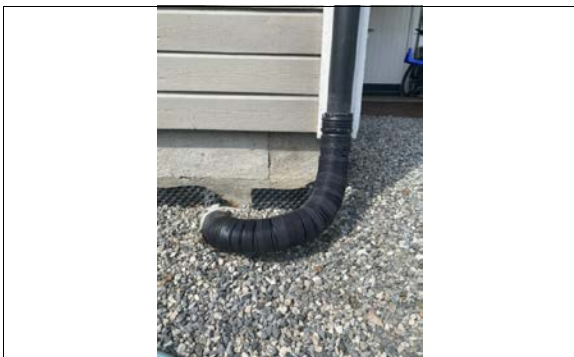
Bilde av forlengelsen av drensør.

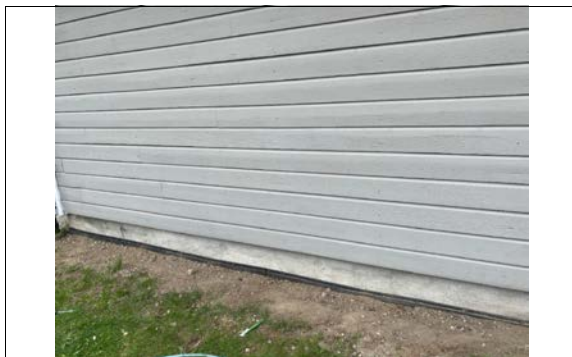
Bilde av ettermontert klemlist på knotteplaten rundt boligen.

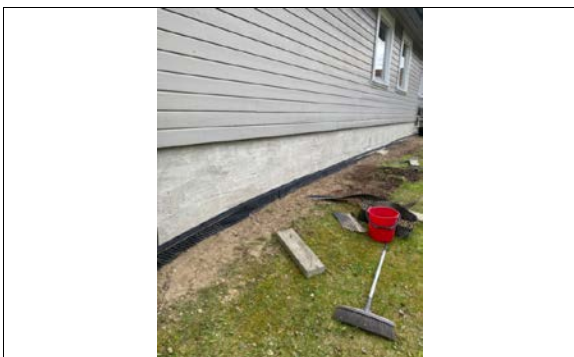
Bilde av ettermontert klemlist på knotteplaten rundt boligen.

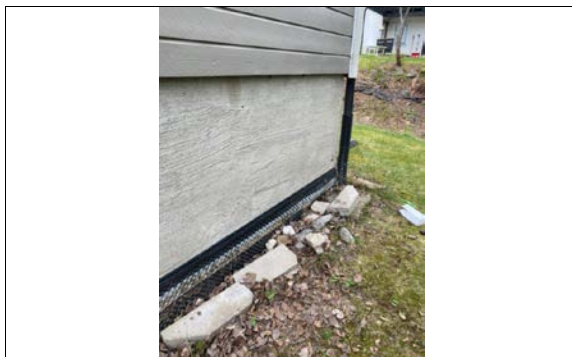
Bilde av ettermontert klemlist på knotteplaten rundt boligen.

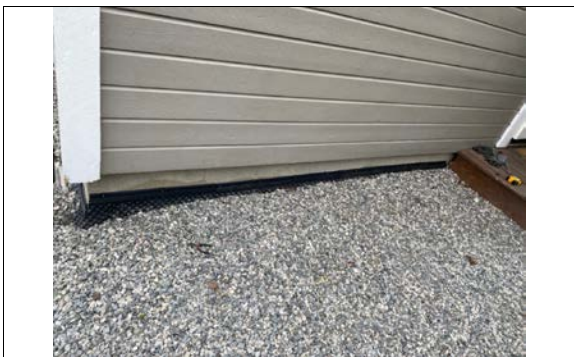
Bilde av ettermontert klemlist på knotteplaten rundt boligen.
