Nordnesveien 4, 2460 OSEN

**Sjarmerende og familievennlig  
beliggende enebolig like ved  
Osensjøen med flott utsikt! 2  
garasjer, grillhytte og anneks.**

| Tilstandsrapport ..... | 40 |

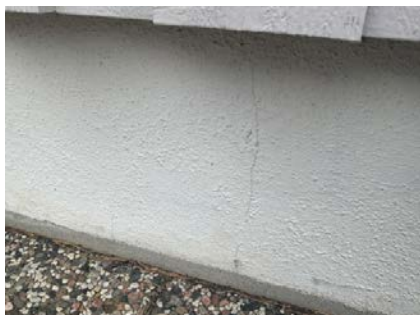
Spekk i grunnmur.

Det registreres riss/ sprekker i grunnmuren. Det er ikke kjent om disse er gjennomgående. Ringmur på tilbygg er pusset isoporelement, denne har mangelfull puss enkelte steder.

Det anbefales å foreta en gjenpussing av sprekker i grunnmur, slik at forholdet kan observeres over tid, med tanke på om dette er under utvikling eller er stabilt.

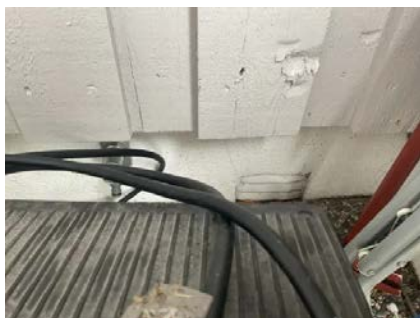
Sprekk i grunnmur.

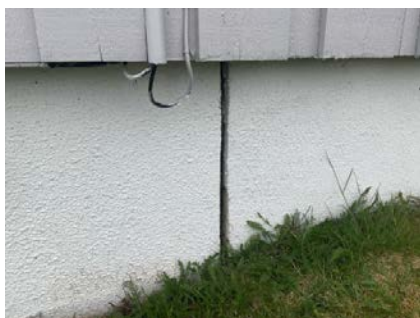
Sprekk mellom tilbygg og gammel del.

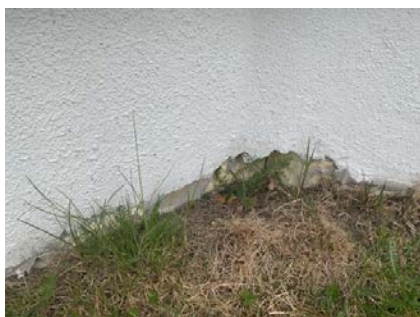
Manglende puss.

For å hindre fuktinntrekk/frostspreng, anbefales en gjenpussing.

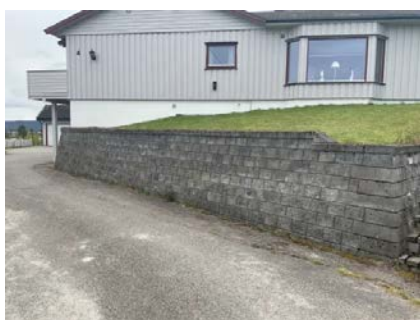
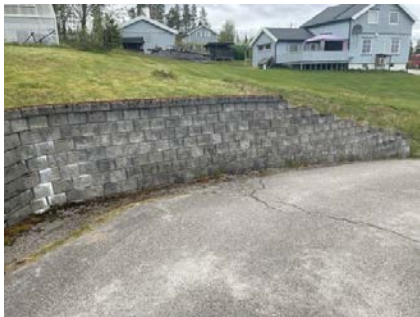
Manglende rekkverk på støttemur.

Rekkverk mangler. Nivåforskjell på mer enn 0,5 meter der det er hardt underlag som f.eks. betong, asfalt, steinheller, må også sikres med rekkverk, gjerde, tett vegetasjon eller liknende.

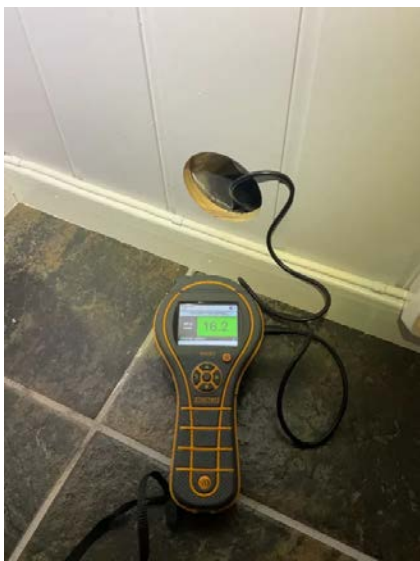
Fuktmåling i vegg under terreng.

Det måles et fuktnivå i treverk over faren for en utvikling av skader.  
Fuktig 16-19% Fare for mugg, stripet borebille

Det påviste fuktnivå gir grunn til å overvåke konstruksjonen for å se utvikling over tid, og eventuelt foreta tiltak for å unngå fuktskader.

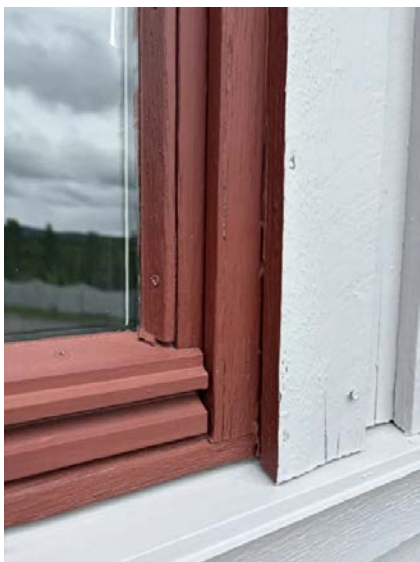
Panel går ned til vannbrett, noe som kan føre til råteskader i panel

Værslitte karm.

Utskifting av dører og vindu pga alder og slitasje må påregnes.

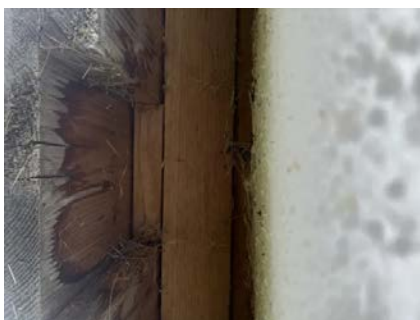
Fuktmerker på baksiden av kledning.

Det registreres fuktmerker på bakside av kledningen.

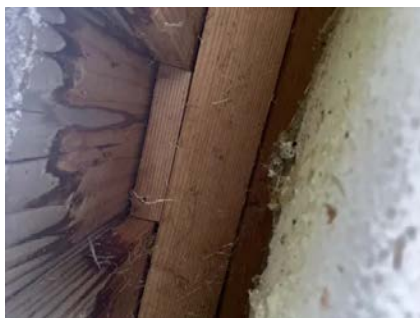
Manglende lufting av kledning.

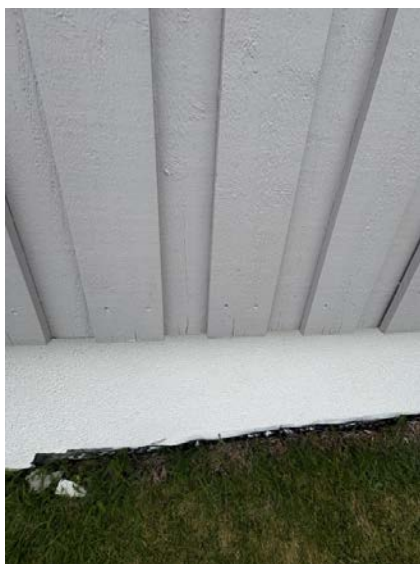
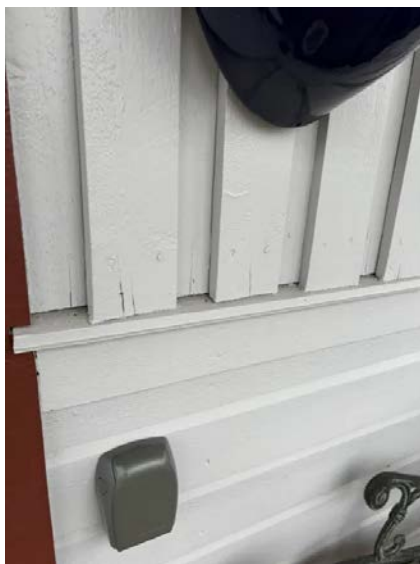
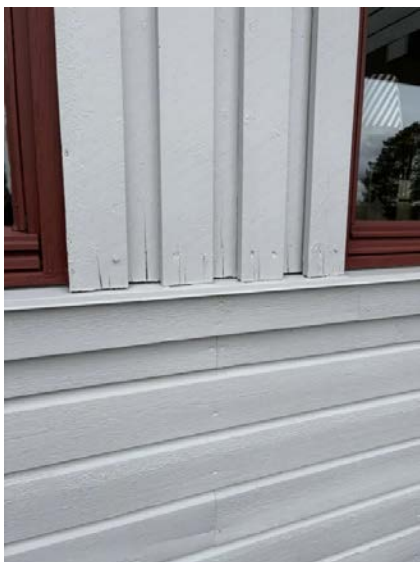
Sprekker i panel.

Det registreres sprekker i fasadene

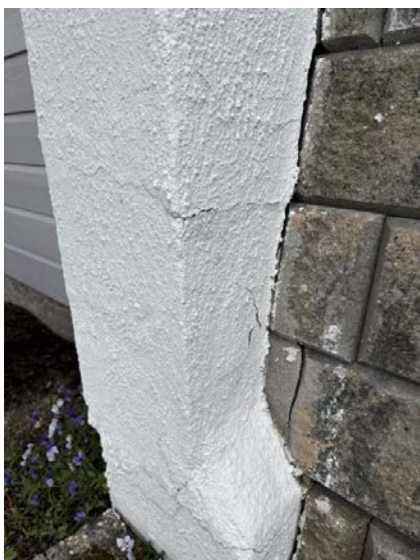
Sprekk i murpuss.

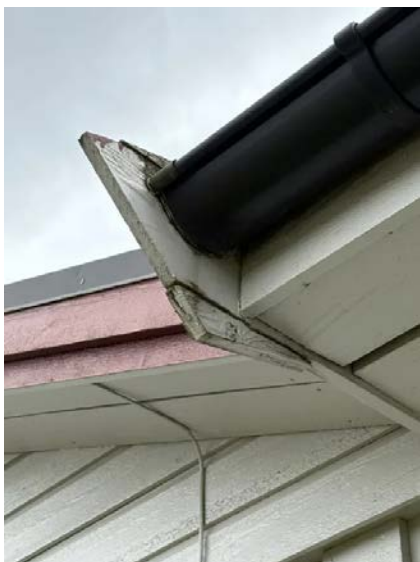
Det registreres fuktskader i vindski i overgangen nytt og gammelt hus.

Fuktskadet vindskie.

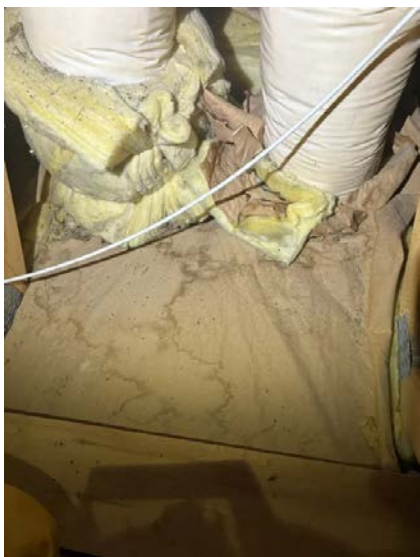
Fuktmerker i isolasjon ved gjennomføring i tak.

| Type loft | Kaldtloft |
|---|---|
| Det registreres fuktmerker i isolasjonen rundt lufting til kloakk på eldre del. | |

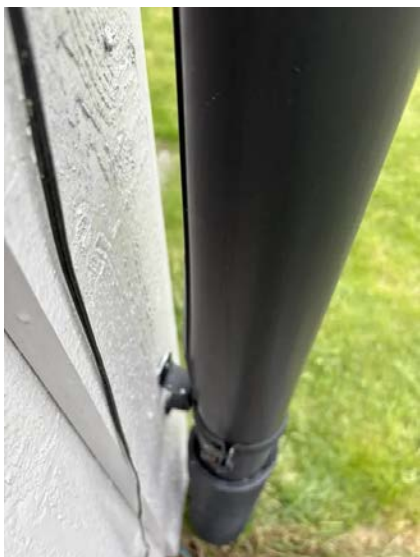
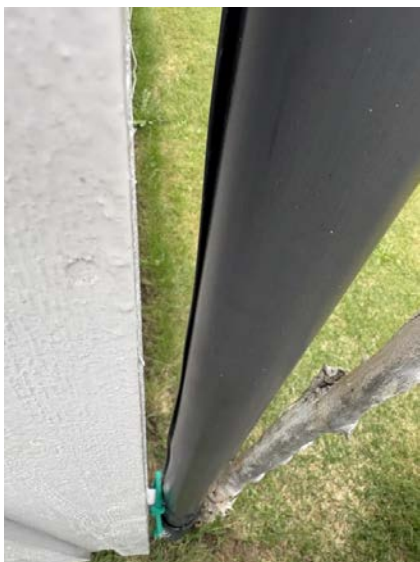
Frostspreg i nedløp.

| Det ble registrert buling/skade i nedløpsrør som er et symptom på frostspreg. | |

| Utbedring av skader må påregnes. | |

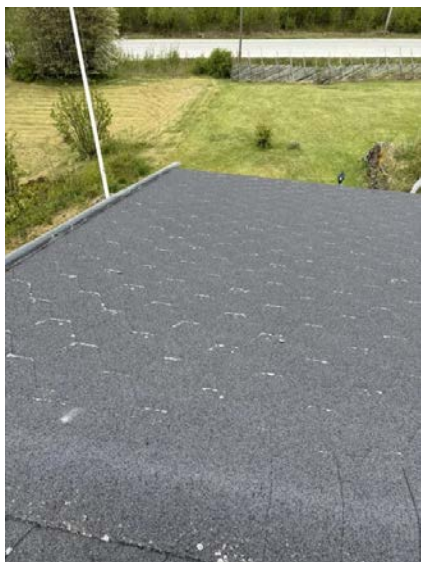
Mose.

| Påviste skader må utbedres. | |
| På grunn av alder, må utskiftning av takteking påregnes i tiden som kommer | |

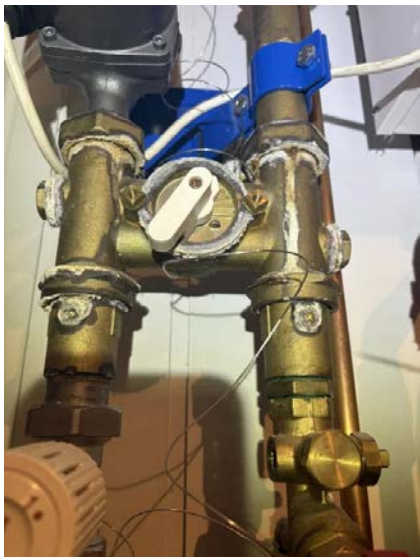
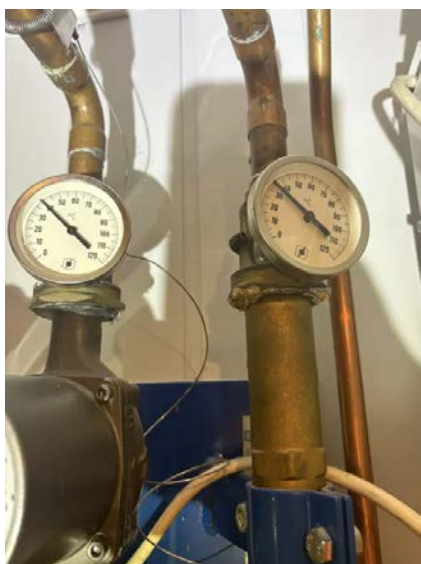
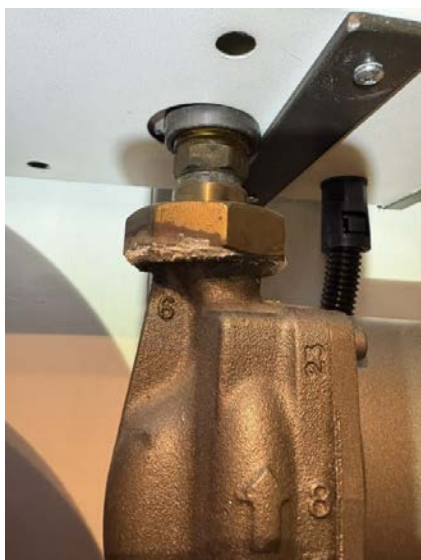
Korrosjon på rør til vannbåren varme.

| Anlegget bør etterses av fagmann. | |

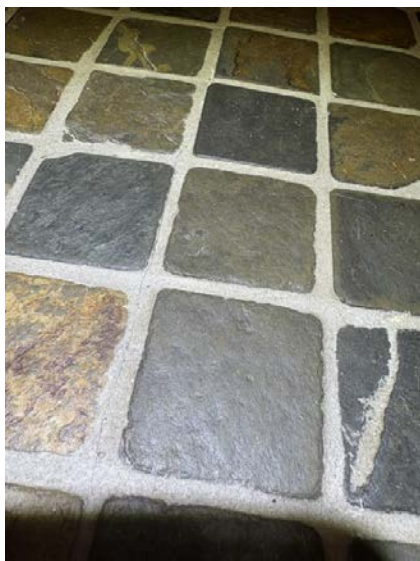
Sprekk i slisfuger.

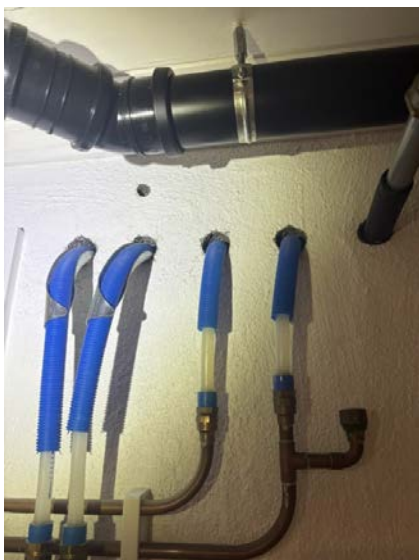
Manglende tettesjikt rundt rørgjennomføringer.

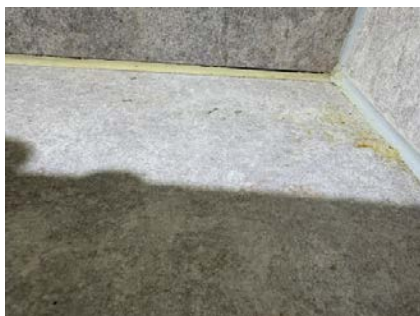
Sprekker i overgang gulv vegg.

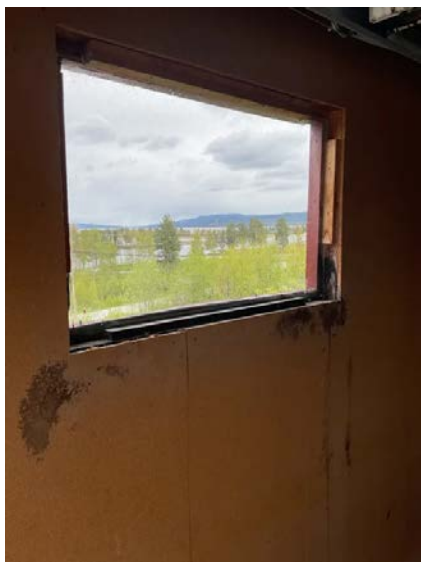
Fuktskader rundt vindu.

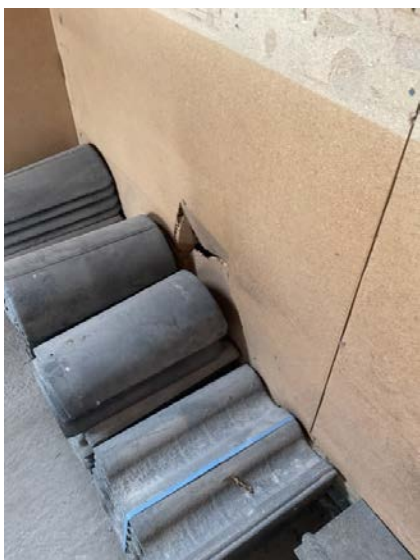
Skade i vegg.

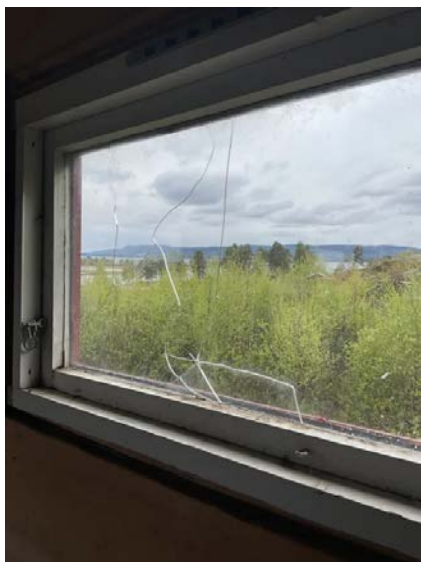
Knust vindu.

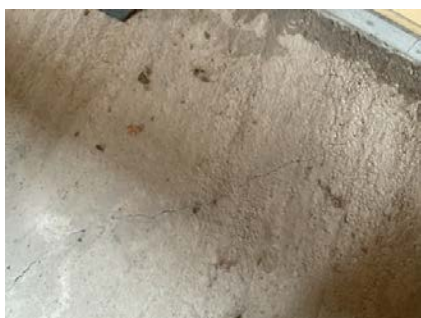
Sprekk i betongdekke.

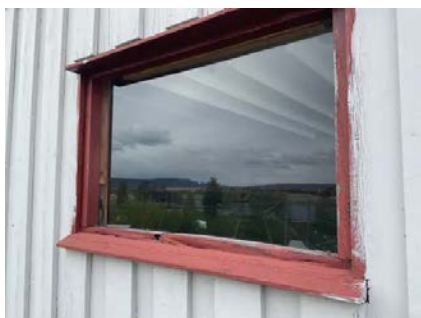
Værslitte vinduer.
