Kippermovegen 19, 8661 MOSJØEN

**Pen og moderne enebolig på ett plan + kjeller. Hele 1.etg. er renover. 3 soverom. Yttertak og undertak blir byttet før salg**

# Tilstandsrapport

## ENE BOLIG

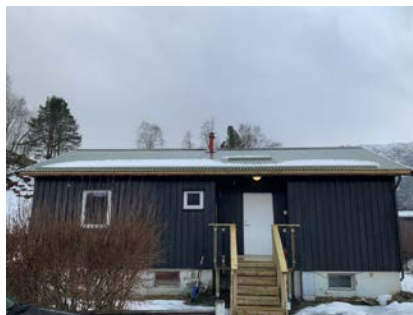
Grunnet påvist fukt i bordtro og råteskader i kilrenne må utvendig taktekk byttes.

Taktekke fra byggeår.

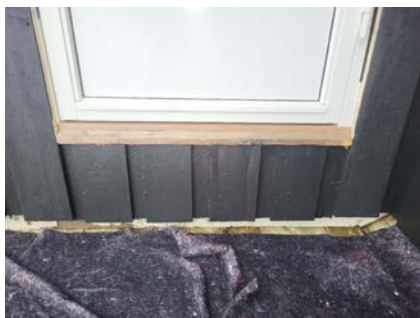
Det er ikke etablert beslag under terrassedøra.

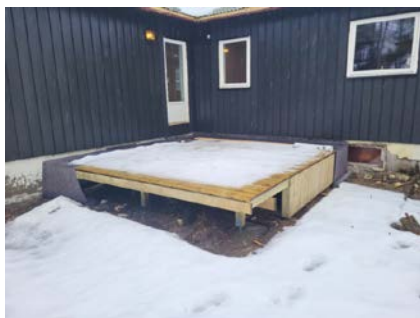
Gammel terrasse er ikke revet ved opprettelse av ny terrasse. Ny terrasse er fundamentert rundt eldre terrasse. Fundamenteringen er ikke frostisolert.

Snødekt terrasse under befaring

Fundamenteringen bør mark isoleres.

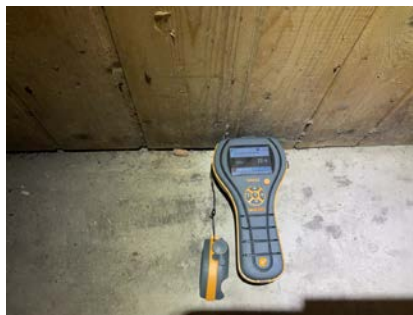
Forhøyede fuktverdier målt i innvendig skillevegg.

Det må også utføres tiltak mot kapilær oppsuging i den støpte sålen. Det er ikke etablert fuktsperre under støpt gulv i kjeller (relatert til byggeår), og forhøyede fuktverdier i støpt betonggulv samt kjellerytterveggene mot/under terrengnivå er derfor nokså normalt alder tatt i betraktning.

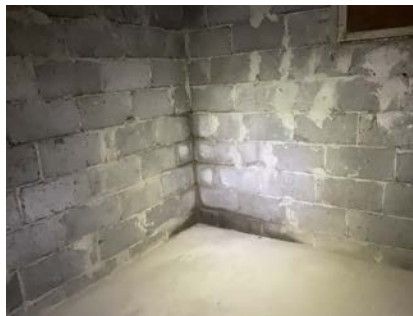
Fukt i nedre del av kjellervegg.

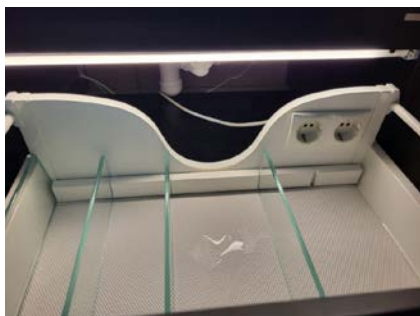
Lekkasje i skuff under servant.

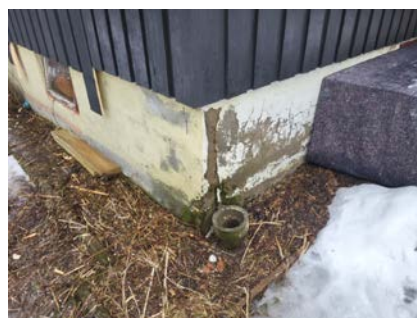
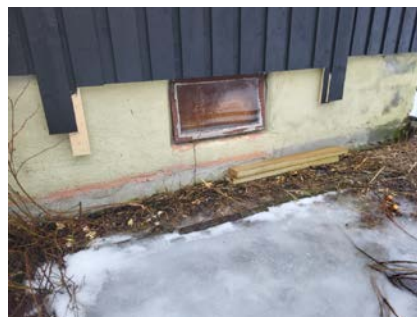
- Det er registrert skråriss som er symptom på setninger.
- Grunnmuren har sprekkdannelser.
- Det er registrert setningsskader/store riss/sprekker.

- Påviste skader må utbedres.
- Lokal utbedring må utføres.
