**Enebolig på ett plan - Hele 1.etg. er  
renoverert - 3 soverom  
Kippermoen**

# Enebolig på ett plan + kjeller Hele 1.etg. er renoverert i 2025

Befaringsdato: 11.02.2025

# Tilstandsrapport

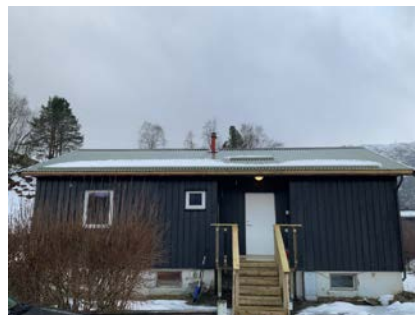
Grunnet påvist fukt i bordtro og råteskader i kilrenne må utvendig taktekk byttes.

Taktekke fra byggeår.

Kostnadsestimat: 100 000 - 300 000

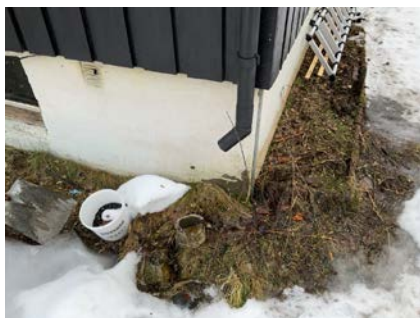
Nedløp bør være tilkoblet overvannsrør under bakkenivå som leder vann bort fra grunnmur. Vann på utsiden av grunnmur under bakkenivå er årsak til innvendige vannskader i kjellere.

Avløpsrør er ikke tilkoblet overvannsrør.

- Avvik i beslagløsninger må utbedres.
- Det bør lages system for bortledning av vann fra taknedløp ved grunnmur.
- Overvåk tilstanden jevnlig. For å få tilstandsgrad 0 eller 1 må beslag/renner/nedløp skiftes ut, men tidspunktet for når dette er nødvendig er vanskelig å si noe om.
- Det må monteres snøfangere for å oppfylle byggeårets krav.

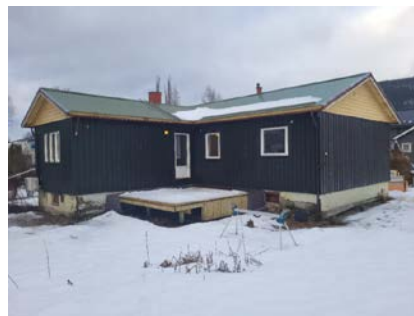
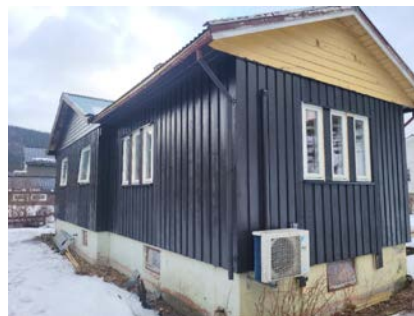
Malingsavflassing på gavlkledning og vindskibord.

- Det må foretas tiltak for å lukke avviket.
- Musebånd må monteres der det mangler.  
Eldre trekledning i gavler bør renoveres/ utbyttes.

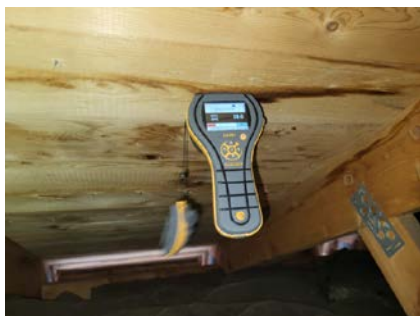
På kaldloftet ble det registrert råteskader i trematerialer i kilrenne.

Råteskader i tre over kilrenne.

Fuktmåling i tre med forhøyede fuktverdier

- Lokal utbedring/utskifting av fukt/råteskadet treverk.

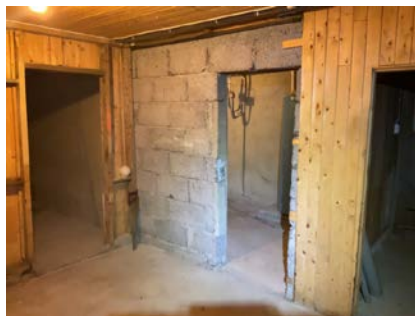
Veger av lettklinkerstein og panelvegger.
