Byåsvegen 19A, 7900 RØRVIK

**Enebolig med utleie i sokkel,
nybygd aneks i hagen**

Befaringsdato: 29.08.2024

Rapportdato: 24.09.2024

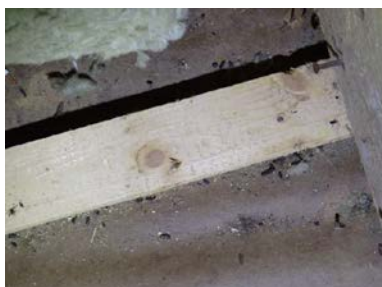
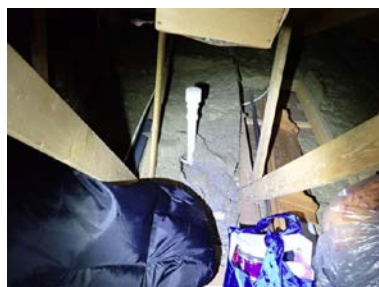
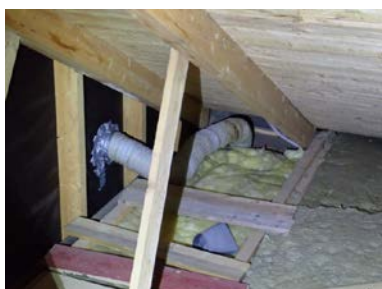
Takkonstruksjonen har W-takstoler i tre. Loftet er et kaldloft med gjennomlufting ved raft. Det er foretatt en visuell kontroll kombinert med fuktsøk i overflater. Det er på befaringsdagen ingen symptomer på skader og konstruksjonen er vurdert å være i god stand. Det gjøres oppmerksom på at det er uisolerte ventilasjonskanaler som må isoleres for å unngå kondens. Det er enkelte steder det mangler isolasjon. Det er registrert spor etter mus. Ytterligere undersøkelser anbefales.

Det er registrert symptom på aktivitet fra skadedyr. Det er uisolerte ventilasjonskanaler. Stedvis manglende ventilasjon.

- Det må gjennomføres ytterligere undersøkelser.

Ventilasjonskanaler anbefales isolert.
Manglende isolasjon bør legges tilbake.
