Østre Tømterud 13, 2100 SKARNES

**Romslig familie bolig m/bl.a.  
verksted/garasje - godt  
vedlikeholdt i landlige omgivelser  
allikevel sentralt.**

# Tilstandsrapport

Befaringsdato: 07.05.2025

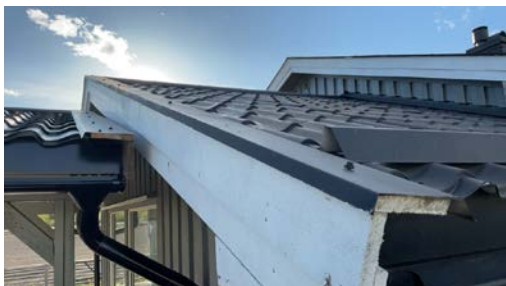
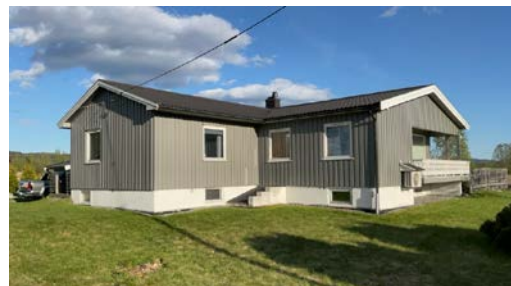
- Det er avvik:

- Tiltak:

Det er ikke behov for strakstiltak, men ut ifra alder kan skader oppstå på eldre taktekking. Oppgraderinger bør etter hvert påregnes.

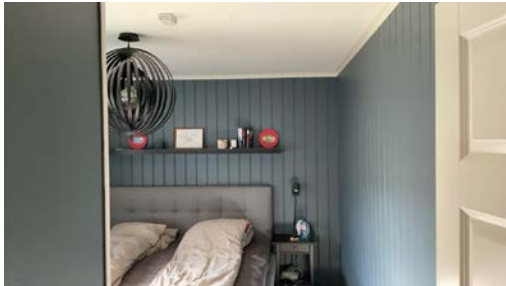
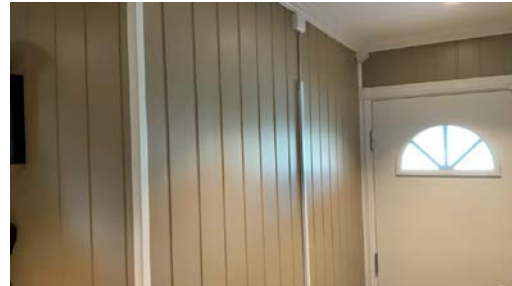
## ! TG 2 Etasjeskille/gulv mot grunn

Det er påvist totalt høydeavvik over 15mm. Ved fuktmålinger i trebjelkelag i kjeller registrerte jeg tørre verdier. Skjevheter i etasjeskiller, dette er normalt byggeåret tatt i betraktning. Erfaringsmessig kan eldre etasjeskiller ha skjulte skader, spesielt over grunnmur, det ble ikke registrert tegn på dette, men det gjøres oppmerksom på risikoen.

Bygningen har støpt gulv på grunnen. Etasjeskille er utført i trekonstruksjoner. Skjevheter og høydeforskjeller i etasjeskillere er kontrollert med krysslaser. Det er ikke funnet nevneverdige avvik, kun mindre høydeforskjeller på ca. 5-15mm gjennom stuen er registrert. Lokale større avvik kan likevel påregnes. Dette er ikke unormalt i denne type boliger. Etasjeskillene synes å oppfylle sin tiltenkte funksjon.

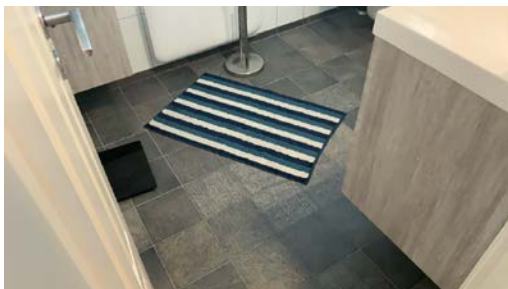
### 1 TG 2 Sluk, membran og tettesjikt

Gulvet er tilnærmet flatt. Det er lokalt fall til sluk. Fall er ikke tilfredsstillende, men badet fungerer med dette avviket. Det finnes ingen dokumentasjon på prosjektering eller utførelse av rommet.

Det er ikke behov for utbedringstiltak siden våtrommet fungerer i dag, men skader/ følgeskader kan oppstå på eldre ikke fuksikre våtrom.

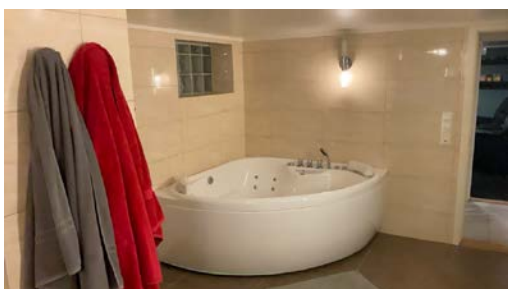
### TG 2 Sluk, membran og tettesjikt

- Til tross for avviket i fall/høydeforskjell til sluk, vil gulvet fortsatt kunne lede vann mot sluket, men med redusert effektivitet. Dette kan potensielt øke risikoen for vannansamling i enkelte områder av badet.
- Våtrommet fungerer med dette avviket.

Det er ikke behov for utbedringstiltak siden våtrommet fungerer i dag, men ut ifra alder kan skader plutselig oppstå på eldre våtrom. Fornying/oppgradering av rommet bør etterhvert påregnes selv om rommet kan ha mange leveår igjen. Dette er avhengig av bruk.
