Sundtassjøvegen 11, 5443 BØMLO

**Innholdsrik enebolig | 4 soverom |  
Naturskjønne omgivelser | Vakker  
sjøutsikt | Sentral beliggenhet i  
Langevåg**

Befaringsdato: 04.08.2025

Rapportdato: 13.08.2025

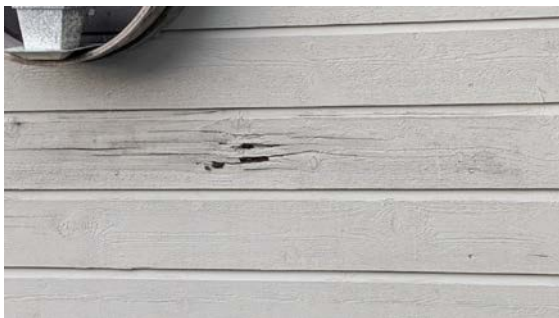
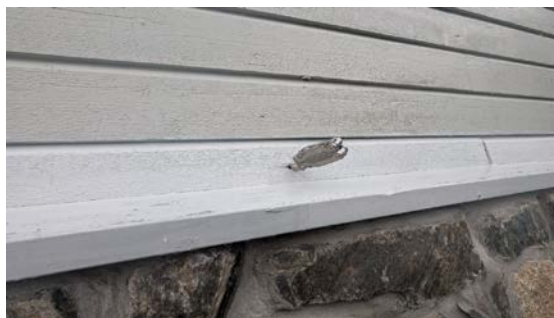
- Det er ingen eller liten lufting i nedre kant av kledning mot grunnmur.
- Det er påvist spredte råteskader i bordkledningen.
- Bordkledning går stedvis nesten helt ned i terreng.
- Det er påvist andre avvik:
- Konstruksjonene har skjevheter.

Enklere skjøt som er utett.

- Det må foretas tiltak for å lukke avviket.
- Lokal utbedring må utføres.
- Lokal utbedring bør foretas for å øke avstanden mellom terreng og bordkledning.

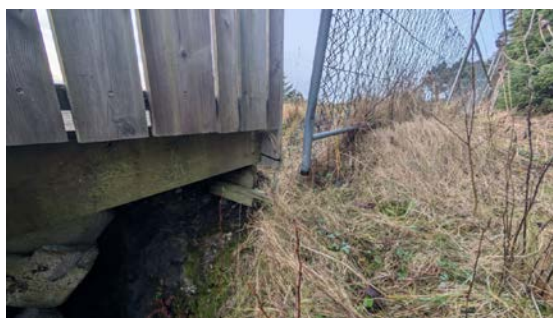
- Det er ikke montert rekkverk.
- Rekkverket er for lavt i forhold til dagens krav til rekkverkshøyder.
- Tekkingen på balkong/terrasse har utettheter.
- Det er ikke montert beslag mellom yttervegg og balkong/terrasse.
- Det er værslitt/oppsprukket trevirke/trepåner.
- Konstruksjonene har skjevheter.
- Oppbyggingen av terrasse/balkong øker faren for skjulte skader i konstruksjonene.

Hvis skjevheten blir verre over tid, kan det til slutt føre til at deler av terrassen kollapser.

Eksempel på usikker fundamentering.

- Det må gjennomføres ytterligere undersøkelser.
- Beslag må skiftes ut/monteres.
- Det må foretas tiltak for å lukke avviket.
- Lokal utbedring/utskiftning bør utføres.
- Lokal utbedring må utføres.
- Ny tekking må legges.
- Tekkingen må skiftes/utbedres.

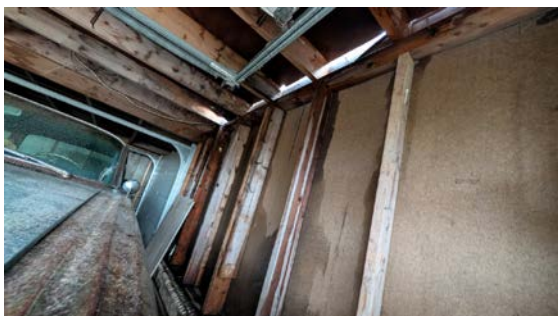
Det er fuktskader og behov for nærmere undersøkelser vedr. platting med levegg/mur.

Det må påregnes utbedring av tekking over garasje før fuktskader får utvikle seg. Levegg/mur ser utrygg ut og kan rase. Det må gjennomføres nærmere undersøkelser.

- Det må foretas tiltak for å lukke avviket.
