# Romslig og velholdt murvilla - familieidyll med solrik veranda og attraktiv beliggenhet!

| Tilstandsrapport ..... | 48 |

Befaringsdato: 26.05.2025

Rapportdato: 05.06.2025

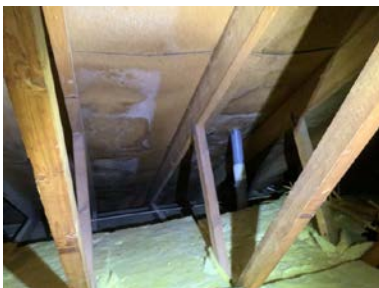
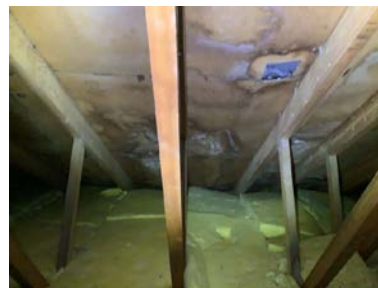
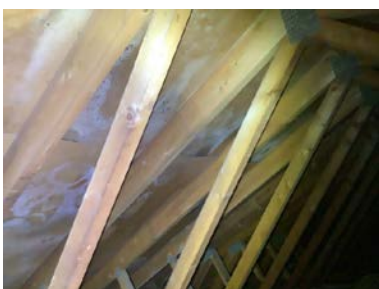
Sutak ved innvendig gradrenner er skadet og må byttes.

Ødelagt sutakplate ved innvendig gradrenne

- Påviste skader må utbedres.

Lufting/ventilering bør forbedres. Tett alt opp til loftet slik at det ikke stiger varm luft opp - gjennomføringer, loftsluke, spotlights og avluftning.

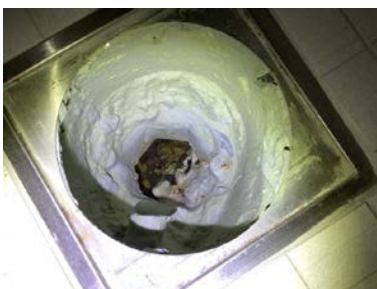
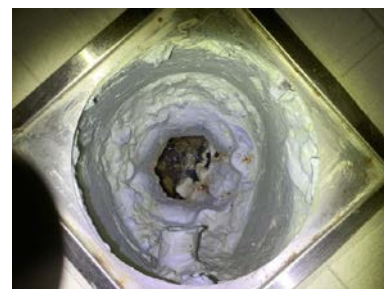
- Det er påvist avvik i fallforhold til sluk i forhold til krav i forskrift på byggetidspunktet.
- Målinger viser at det ikke er fall til sluk (motfall).

Sluk og røropplegg er modent for utskiftning. Våtrommets tettesjikt/membran står foran utbedring/utskiftning.

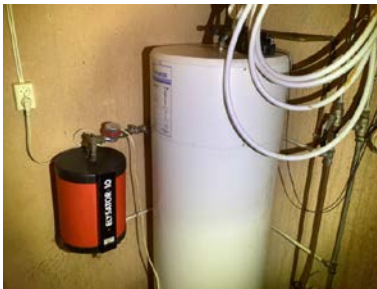
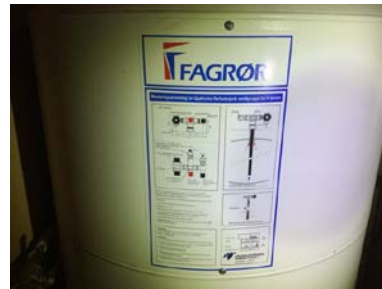
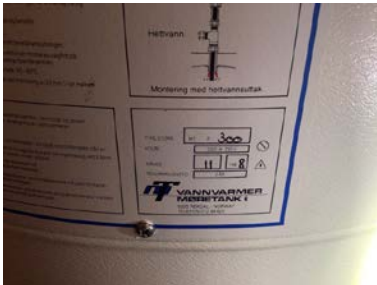
Det var vanlig å koble varmtvannsbereder i stikkontakt når denne varmtvannsberederen ble tilkoblet. I dag er det krav om at nye varmtvannsberedere med effekt på 1500 W eller mer skal være fast tilkoblet.

- Det er ikke behov for utbedringstiltak siden tanken fungerer i dag, men ut ifra alder kan skader plutselig oppstå på eldre tanker.
- Det bør etableres tilfredsstillende el-tilkobling etter gjeldende forskrift.
