Skjeggerødtunet 35, 3158 ANDEBU

**Innbydende 2-roms leilighet med  
god planløsning, garasjeplass i  
rekke**

# Tilstandsrapport

Befaringsdato: 04.03.2026

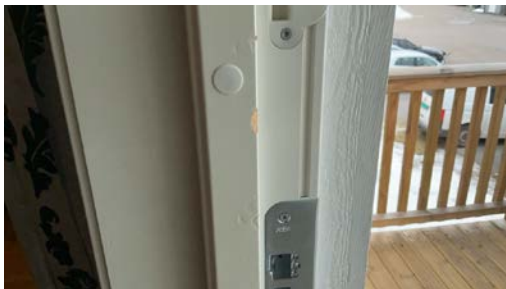
Det er registrert overflateskader på karmen til balkongdøren.

Overflateskade på dørkarm til balkongdøren

Overflateskader på karmen til balkongdøren bør utbedres for å forhindre fuktinntrengning og råteskader.

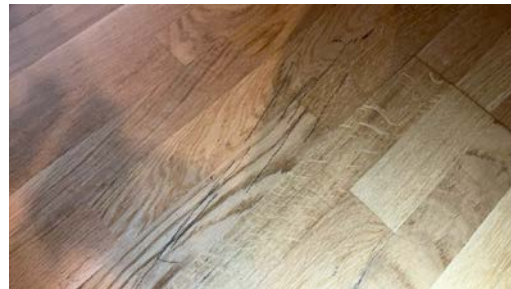
Riper i parkett

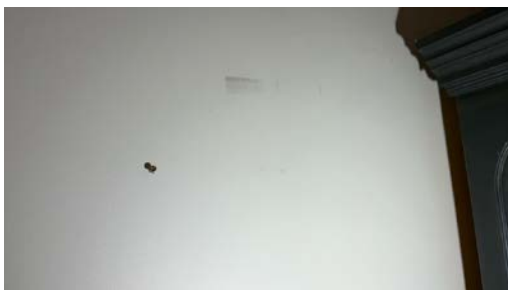
Merker i tak på soverommet

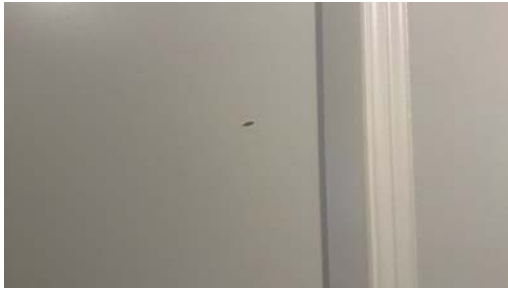
Enkelte av innvendige dører har en del slitasje. Det er registrert enkelte små hakk skader på dørene.

Slitasje på dørkarmen og øvrige dører vurderes som kosmetisk, og tiltak overlates til kjøpers egen vurdering. Konsekvensen av å ikke utbedre er kun estetisk, og det medfører ingen funksjonell risiko.

Hakk i dør til vaskerom

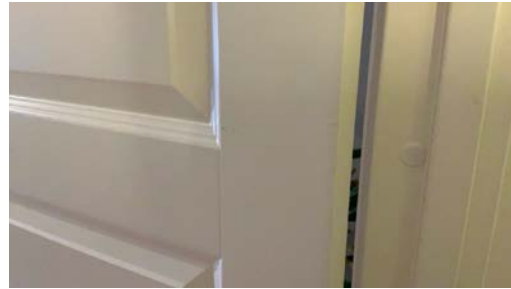
Hakk i dør til bad

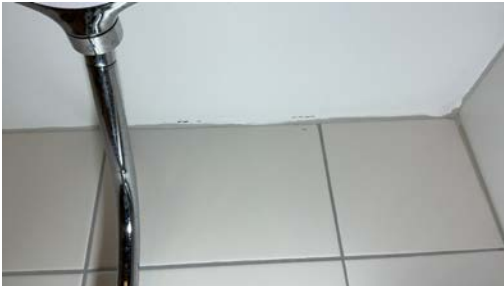
Ujevn og oppspukket fugemasse

Konsekvens/tiltak: Det anbefales å utbedre oppsprukket og ujevn fuge mellom fliser og tak for å hindre fuktinntrengning og videre forringelse av overflatene.

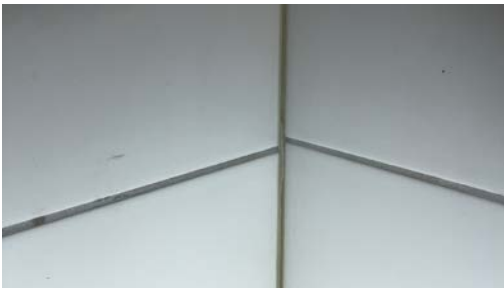
Høydeforskjell på fliser

Høydeforskjell på flisleggingen anses som et estetisk avvik uten funksjonell betydning, men bør utbedres ved eventuell fremtidig rehabilitering for å oppnå et jevnere resultat.

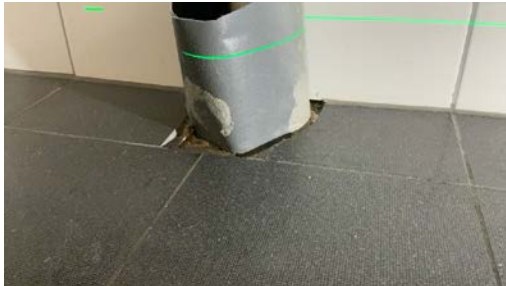
Under baderomsinnredningen kommer det flere rør opp gjennom en "membransluse". Det er imidlertid ingen tetting mellom rørene og "membranslusen" i toppen, slik at eventuelt lekkasjevann fra baderomsinnredningen kan ledes ned på innsiden av membranen.

Membran som kommer opp under baderomsinnredning

Det bør utføres fagmessig tetting mellom membran og rør under baderomsinnredningen for å hindre at lekkasjevann ledes ned på innsiden av membranen.

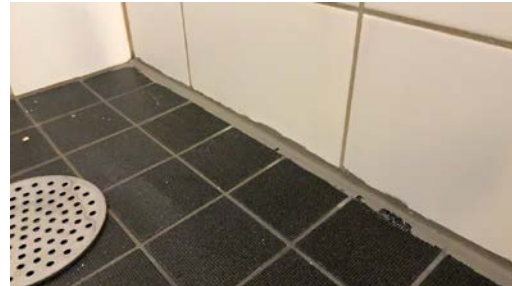
Silikonfuge i dusj

Silikonfugen i dusjonen bør utføres på nytt for å oppnå bedre tetting og et mer estetisk resultat, slik at risikoen for vanninntrengning og følgeskader reduseres.

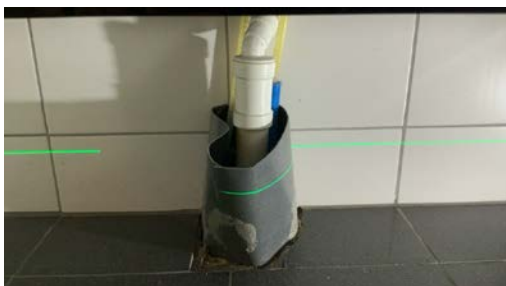
Manglende tetting i toppen av membranen

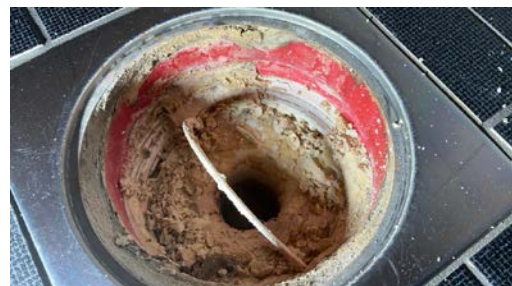
Det er påvist mangelfull/feil utførelse rundt rørgjennomføringer e.l. som gir fare for fukt i konstruksjonen i våtsone. Det er rundt sluk påvist en ikke-fagmessig utførelse av membran/tettesjikt/klemring. Mer enn halvparten av forventet brukstid er passert på membranløsningen. Mer enn halvparten av forventet brukstid er passert på slukløsningen. Det er ikke registrert synlig membran nedi sluket, men det er påvist banemembran under baderomsinnredningen.

Eldre membraner kan miste sin vanntettende funksjon og føre til vannlekkasjer. Siden mer enn halvparten av forventet brukstid er passert, er det økt risiko for at membranen ikke gir tilstrekkelig beskyttelse mot vanninntrenging.

Ikke konstatert membran i sluket.

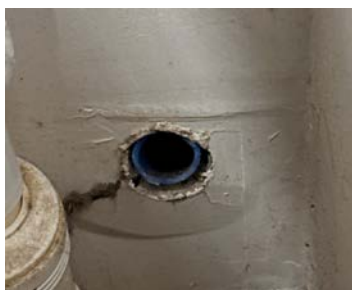
Det er registrert skadet gips på veggen bak vaskemaskinen, ved en gammel rørgjennomføring for vann til vaskemaskin. Vannet ble lagt om i 2015, etter at det tidligere var problemer med stillestående vann i røret til vaskemaskinen som lå i ytterveggen.

Skader gips ved gammel rør gjennomføring

Skadet gips på veggen bak vaskemaskinen bør utbedres for å hindre videre forringelse av materialet og redusere risikoen for fuktskader eller muggutvikling.

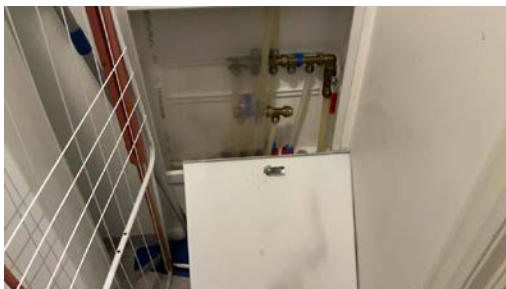
Ingen merking i skapet

Rørkursene på rør-i-rør systemet bør merkes for å sikre enkel identifisering og vedlikehold. Manglende merking kan føre til unødvendig tidsbruk ved reparasjoner, økt risiko for feil håndtering og forsinkelser ved eventuelle lekkasjer eller skader.

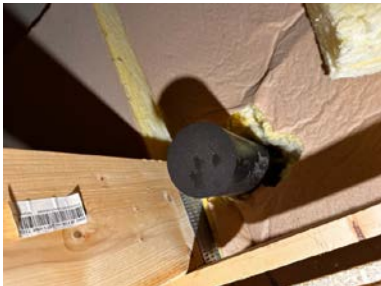
Konsekvensen av mangelfull lufting og økt alder på rørene er økt risiko for lekkasjer, rørbrudd og materialsvikt, noe som kan føre til skjulte vannskader, fuktproblemer og betydelige reparasjonskostnader dersom skader ikke oppdages i tide.

Luftingen av avløpet er avsluttet på loft med blindlokk

Konsekvens/tiltak: Eldre avløpsrør har blant annet større sannsynlighet for lekkasjer, noe som kan føre til omfattende og kostbare vannskader i boliger. Det anbefales å føre avløpslufteringen opp til luftehatten i taket for å sikre tilfredsstillende lufting av avløpsanlegget.

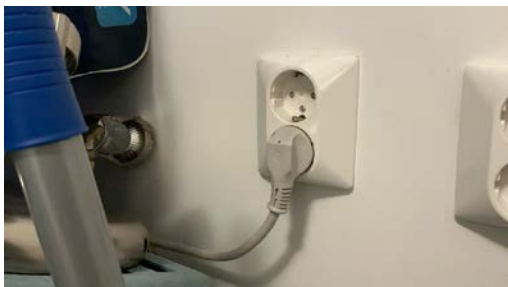
Tilkobling via stikkontakt øker risikoen for varmegang og i verste fall brann, samt at anlegget ikke oppfyller dagens sikkerhetskrav.

Bereder tilkoblet via stikkontakt

Det bør etableres fast tilkobling av varmtvannstanken i henhold til gjeldende forskrift.
