Storrinden 131, 5252 SØREIDGREND

**Fasjonabel og velholdt villa i etablert område med utleiedel (ikke-godkjent) | Sentral og barnevennlig beliggenhet**

# Tilstandsrapport

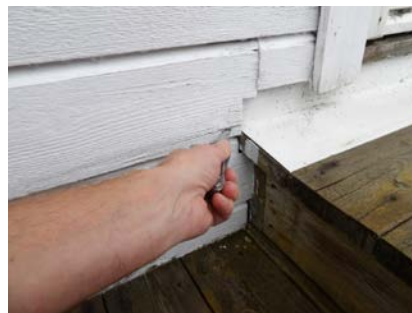
Noe sprekker og råte på hjørnebord mot grunnmur til garasje. Stedvis noe dårlige kledningsbord.

Stedvis noe dårlig kledning.

Dårlige kledningsbord bør skiftes ut for å opprettholde veggens beskyttelse mot vær og vind, samt for å unngå ytterligere skader på konstruksjonen.

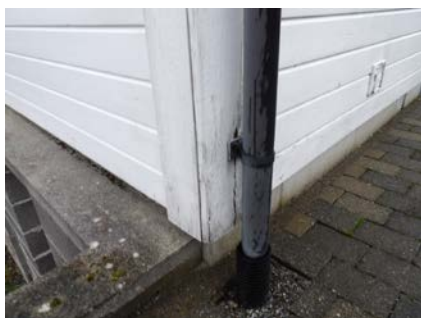
Råteskade og oppsprekk på hjørnebord.

Sprekker og råte på hjørnebord mot grunnmur til garasje bør utbedres for å forhindre videre forringelse av materialene og redusere risikoen for fukt- og råteskader.

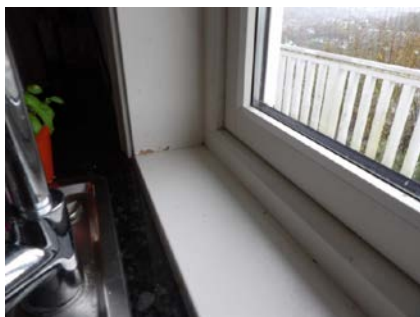
Noe slitasje på foringer til vindu på kjøkkenet.

Foringer med svelling og slitasje ved kjøkkenvindu bør utbedres for å sikre funksjon og forhindre ytterligere skade på vinduene. Dersom tiltak ikke gjennomføres, kan det medføre redusert brukervennlighet, økt slitasje og risiko for fuktskader i omkringliggende konstruksjon.

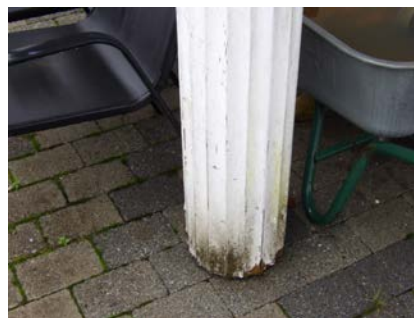
Det er noe råteskader på dekor til tresøyler som holder altanen.

Dårlige sekos til tresøyler.

Dekor til tresøyler med råteskader bør skiftes for å hindre videre forringelse og opprettholde konstruksjonens bæreevne.

Det anbefales også å kontrollere tresøylene for å avdekke eventuelle skjulte skader, da råde kan svekke stabiliteten og sikkerheten til altanen.

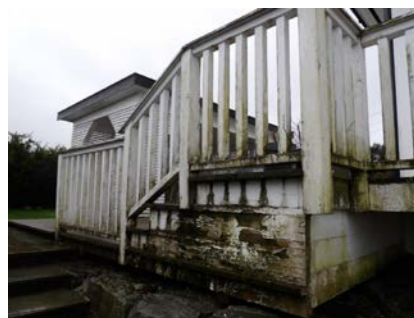
Begynnende råteskader på rekkverk.

Begynnende råde på deler av rekkverket bør utbedres for å forhindre ytterligere skade og redusert sikkerhet.

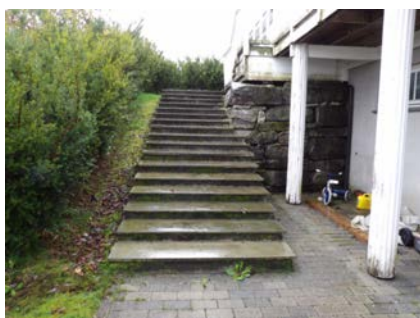
Manglende rekkverk medfører økt risiko for personskade ved bruk av trappen.

Det er ikke rekkverk i trappen for å hindre fallskader.

Det bør monteres håndlister eller rekkverk for å forhindre fallskader.

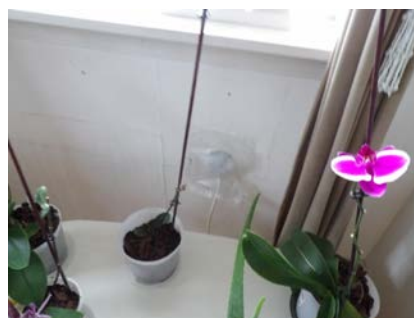
Hull i vegg.

Lokal utbedring av luftbobler i tapet og hull i vegger bør utføres for å opprettholde overflatens funksjon og estetikk.

Hull ved varmepumpe i stue bør undersøkes nærmere for å avklare årsak og sikre at det ikke medfører risiko for trekk, fuktskader eller varmetap.

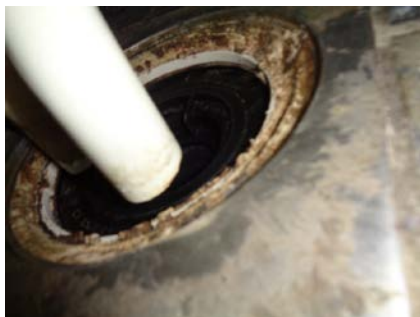
Plastsluk på badet.

Det bør fremskaffes dokumentasjon på utført membranarbeid.  
Manglende dokumentasjon medfører usikkerhet om utførelsen, noe som kan innebære økt risiko for fuktskader i konstruksjonen.

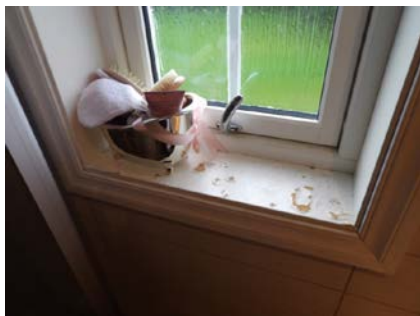
- Det er vindu/dør med ikke fuktbestandige materialer i våtsonen (ved vask, dusj, badekar, osv.), løsningen eller byggematerialet er uegnet.

Vindu i dusjsone.

Vinduet bør byttes ut eller beskyttes med fuktbestandige materialer for å hindre fuktskader på karm, foring og omkringliggende konstruksjoner. Dersom tiltak ikke utføres, kan dette medføre oppfukning, oppsprekking og forringelse av materialene over tid, samt økt risiko for fuktskader i tilstøtende bygningsdeler.

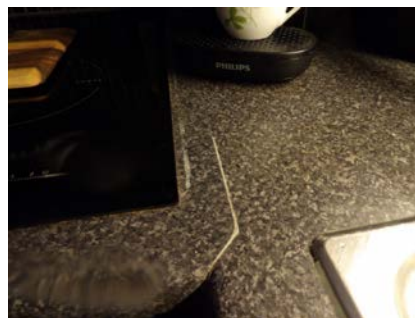
Noe dårlig overgang benkeplater.

Lokal utbedring av avvik.

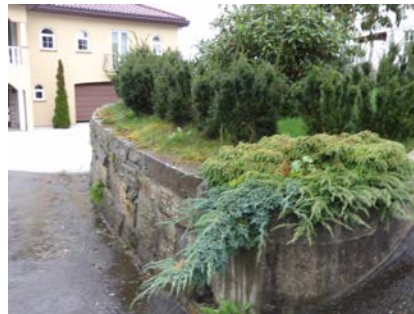
Ingen sikring mot fall på forstøtningsmurer.

Det bør monteres rekkverk eller annen egnet sikring på forstøtningsmuren for å forhindre fallulykker og ivareta sikkerheten. Manglende sikring medfører økt risiko for personskade.
