Kuranvegen 40, 2270 FLISA

# Tilstandsrapport

Befaringsdato: 20.11.2025

Rapportdato: 12.12.2025

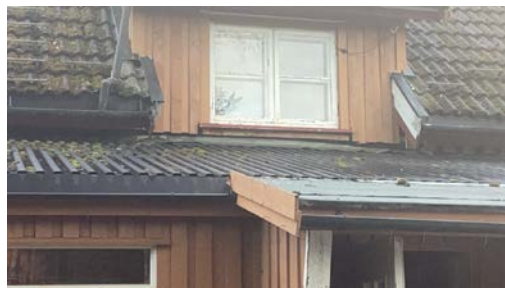
Usikker tetting i overganger.

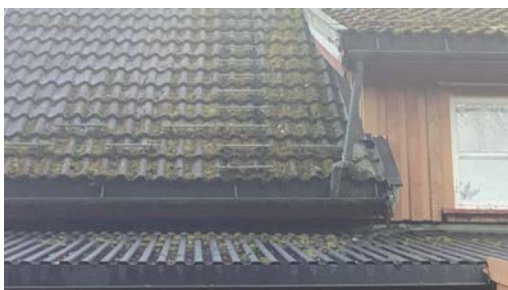
Stedvis kraftig mosevekst.

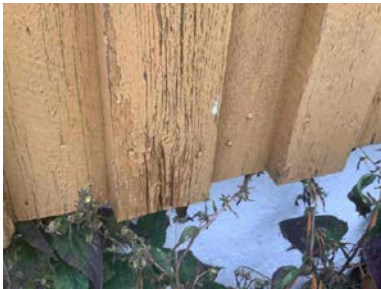
Oppsprekking i kledningsbord mot og avskaling av maling mot sør.

Eksempel på oppsprekking.

- Råteskadet trekledning må skiftes ut.

Helhetlig vedlikehold av fasader og utskifting av enkelte kledningsbord.  
Montering av musesperre på tilbygget del med entre.

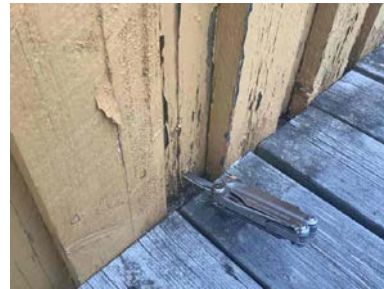
Råte i kledning over kjellernedgang.

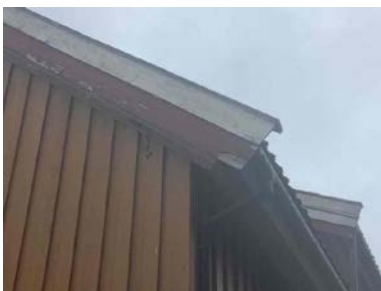
Eksempel på slitasje på vindski.

Vedlikehold og utskifting av vindskier.

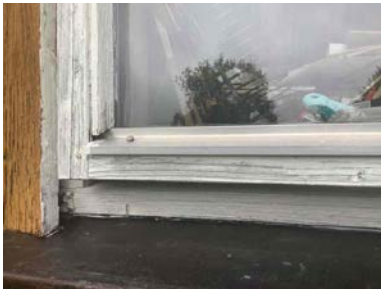
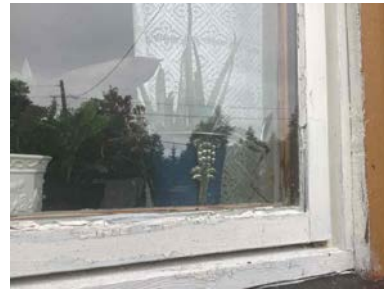
- Karmene i vinduer er slitte og det er sprekker i treverket.

Vinduer med isolerglass fra 1977 er nær sin forventede brukstid og punktering av glass kan forekomme. Vinduer fra 1990 har passert halvparten av forventet brukstid med tanke på tettheten til isolerglasset. Vinduer har generelt utvendig slitasje, kraftigere slitasje på vinduer i 2. etasje. Vinduer med enkel glass har oppsprekking og avskaling av kitt. Kjellervinduer har kraftig utvendig og innvendig slitasje. Innvendig slitasje på flere vinduer i boligdel.

Eksempel på slitasje.

- Det må påregnes noe vedlikehold og at enkelte vinduer må skiftes ut.

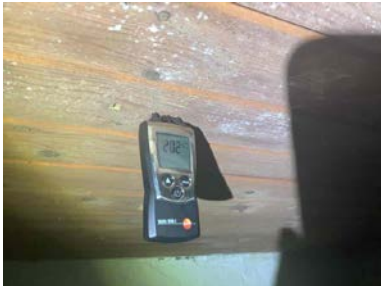
Fuktinnhold i himlinger på over 20 vektprosent. Fuktinnhold i treverk på over 20 vektprosent medfører fare for at det oppstår sopp- og råteskader.

Fuktmåling i himling på 20 vektprosent.

Det bør utføres tiltak for å bedre de klimatiske forhold i kjeller slik at fuktinnhold i treverk kommer godt under 20 vektprosent.

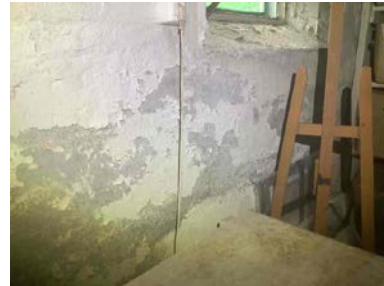
Kraftige symptomer på fuktpåkjenninger med avskalinger på vegger rundt om i kjeller. Stedvis også saltutslag.

Eksempel på avskaling/saltutslag.

Vedlikehold av overflater er ikke hensiktsmessig før kilder til fuktpåkjenninger er utbedret.

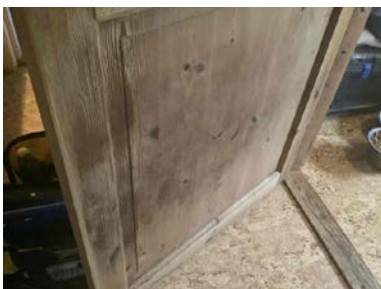
Eksempel på slitasje.

Justering og tilpasning av enkelte dører.

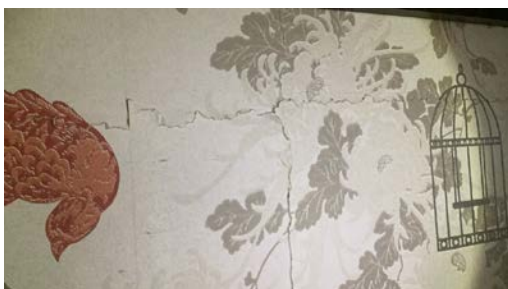
Eksempel på rift i tapet.

Det er ikke nødvendig med tiltak, men for helhetlig utbedring må enkelte av overflater skiftes ut.

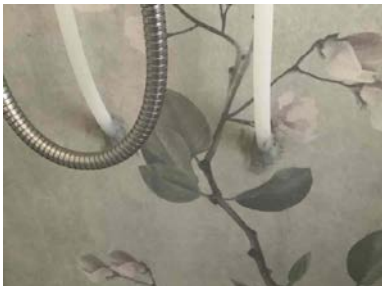
Gjennomføringer i våtsone tette med fugemasse.

Utførelse på bad fremstår generelt ufagmessig.

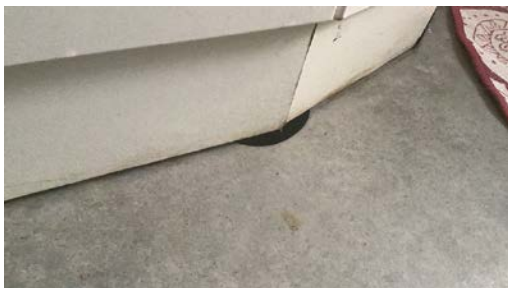
- Det er mulighet for at det kan forekomme vannlekkasje på våtrommet hvor vann ikke vil gå til sluk.
- Det er påvist avvik i krav til høydeforskjell/fall-løsning på våtrommet.
- Målinger viser at det ikke er fall til sluk (motfall).

Sluk under servant.

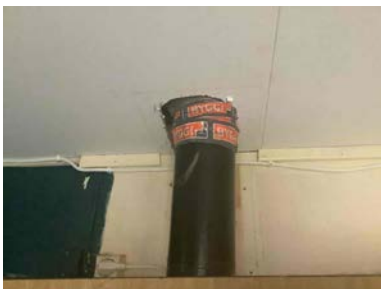
Overgang på ventilasjonsrør er tapet.

Det er ikke behov for tiltak.

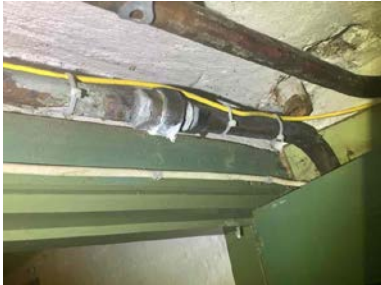
Drypplekkasje fra flere rørsjøter.

- Tidspunkt for utskiftning av vannledninger nærmer seg.
- Utette rørkoblinger må skiftes/utbedres.

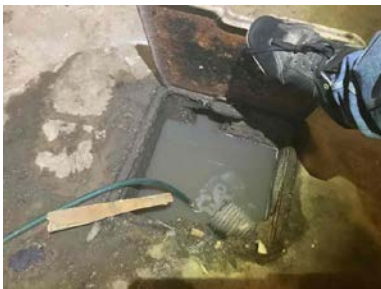
Grube i gulv i vaskekjeller.

- Det er ikke behov for utbedringstiltak siden anlegget fungerer i dag, men ut ifra alder kan skader plutselig oppstå på eldre anlegg.
- I forbindelse med oppgradering av våtrom vil det være naturlig med utskiftning av rør.
- Tidspunkt for utskiftning av avløpsrør nærmer seg.

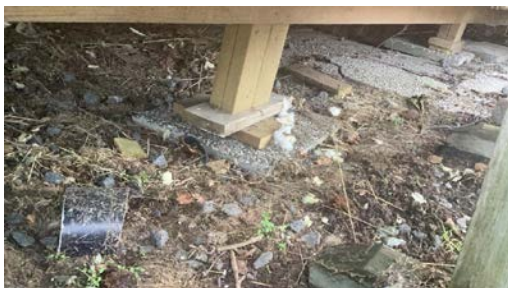
Eksempel på fundamentering av tilbygget del.

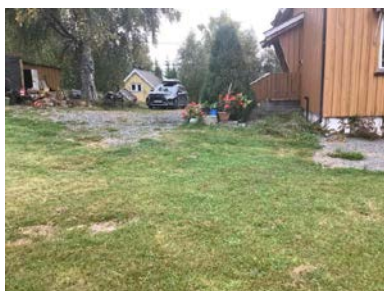
Fall på terreng mot bygget mellom bolighus og uthus.

Utformingen av tomten gjør at det vanskelig kan gjøres terrengendringer som gir fall fra bygget rundt det hele, men det bør etableres en drenerende grøft før fasaden i forbindelse med drenerende arbeider rundt boligen.
