Grøtbekklia 154, 2428 SØRE OSEN

Rapportdato: 15.09.2025

Tilstandsrapport

FRITIDSBOLIG

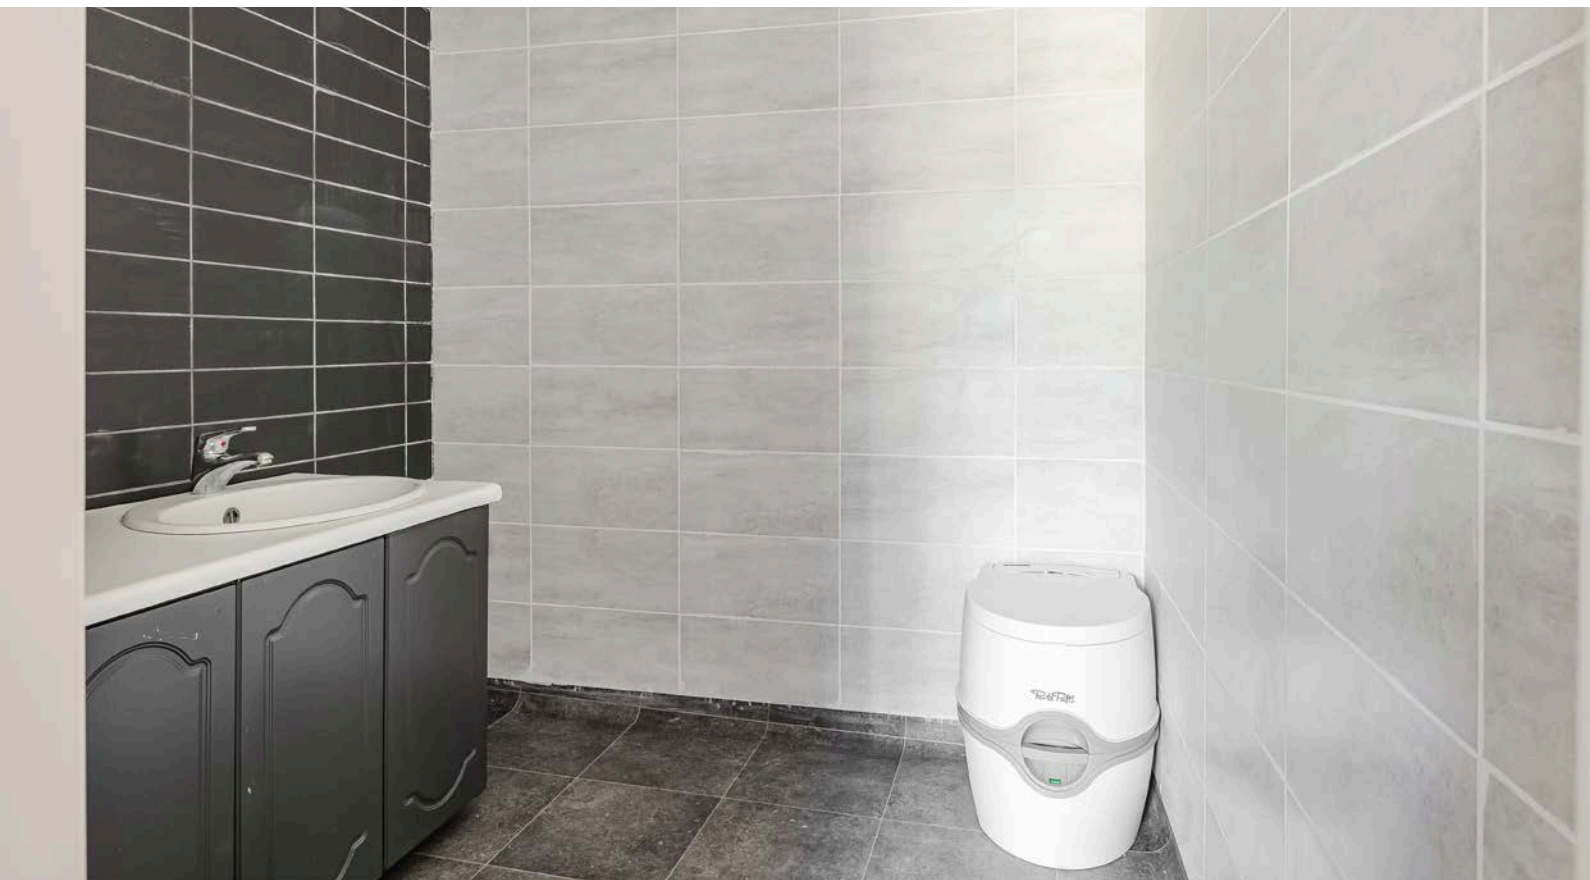
Det gjenstår arbeider på rommet som er tenkt skal være et bad. Badet er tilbygget i 2025 og det er avløpsrør under bjelkelaget klargjort for tilkobling til avløp.

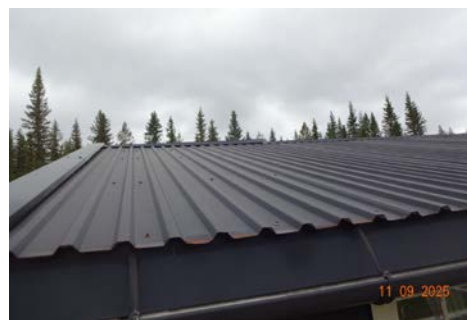
Noe rust på takplatene.

- Tidspunkt for utskiftning av taktekkning nærmer seg.
- Overvåk tilstanden jevnlig. For å få tilstandsgrad 0 eller 1 må tekkningen skiftes ut, men tidspunktet for når dette er nødvendig er vanskelig å si noe om.
- Når taktekkning og undertak begynner å bli gamle, øker risikoen for lekkasjer, noe som kan føre til omfattende og kostbare reparasjoner av underliggende konstruksjoner dersom en ikke foretar tiltak på konstruksjonene før dette oppstår.
- Tidspunkt for utskiftning av undertak nærmer seg.

Kostnadsestimat: 50 000 - 100 000

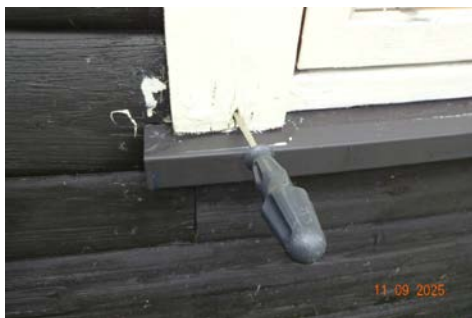
Panel ligger stedvis for nærme terreng, fare for fuktopptrekk og forvittringer.

Det er påvist noe fuktopptrekk og råte-forvitringsskader i panelender ned på vannbrett ved vindu.

Det må foretas tiltak for å lukke avviket.

Kostnadsestimat: Under 10 000

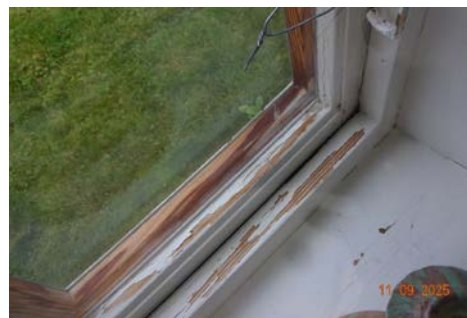
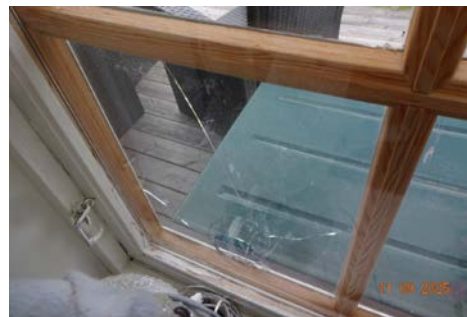
- Det er påvist tegn på innvendig kondensering av enkelte vindusglass.
- Karmene i vinduer er slitte og det er sprekker i treverket.
- Det er påvist andre avvik:

Sprekk i utforing til vindu.
Det er påvist knust vindusglass. Se bilde.

- Det må foretas tiltak for å lukke avviket.
- Kondensering på enkelte glass har medført fuktskader i treverk som kan medføre utskiftningsbehov av enkelte vinduer.
- Det må påregnes noe vedlikehold og at enkelte vinduer må skiftes ut.

Kostnadsestimat: 10 000 - 50 000
