Grimesvingen 2B, 2866 ENGER

**Koselig og praktisk enebolig med
3 soverom og flott utsikt mot
Randsfjorden!**

Befaringsdato: 05.11.2024 Rapportdato: 15.11.2024 Oppdragsnr.: 21008-1517 Referansenummer: HA3825

Autorisert foretak: Takstcon AS Sertifisert Takstingeniør: Ole Anders Brænden Vår ref: Gyri Rasmussen

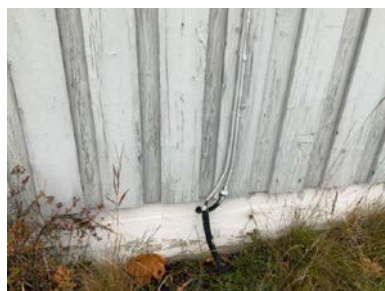
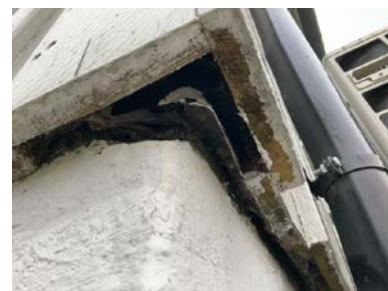
Kledning bærer stedvis preg av elde og slitasje og har spredte råteskader stedvis nederst på kledning. Lav høyde mellom grunnen og kledning, risiko for skader.

Det er observert glipper / åpninger i overganger / lufting i veggkonstruksjon der skadedyr kan komme inn.

Kledning anbefales utskiftet.

Det bør foretas tiltak for å bedre lufting av kledningen. Det er ikke behov for strakstiltak i forhold til åpninger der skadedyr kan komme inn, men det anbefales å følge med på tilstand slik at det kan avdekkes på et tidlig tidspunkt dersom det registreres skadedyr inne i veggkonstruksjonen. Dersom det ønskes å gjennomføre tiltak for å stenge for inntrengning av skadedyr må alle glipper / åpninger med størrelse over 6 mm i kledning anbefales utskiftet. Det bør foretas tiltak for å bedre lufting av kledningen. Det er ikke behov for strakstiltak i forhold til åpninger der skadedyr kan komme inn, men det anbefales å følge med på tilstand slik at det kan avdekkes på et tidlig tidspunkt dersom det registreres skadedyr inne i veggkonstruksjonen. Dersom det ønskes å gjennomføre tiltak for å stenge for inntrengning av skadedyr må alle glipper / åpninger med størrelse over 6 mm tettes, ved en slik utbedring må det påses at ventilering av veggkonstruksjon ivaretas.

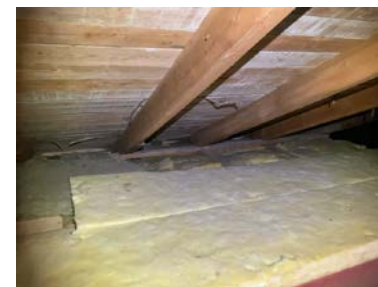
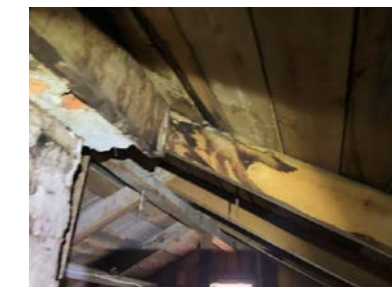
Takkonstruksjonen har begrenset/ikke lufting, noe som kan gi kondens og fuktskader. Skade som følge av manglende lufting er ikke registrert, men kan være skjult. Dårlig lufting og luftlekkasjer kan erfaringsmessig gi kondensskader og isdannelser på den kalde årstida. Isolering dekker delvis lufting mot raft. Deler av bygningsdelene er skjult og har en alder som øker sannsynligheten for skjulte feil. Bygningsdelene har brukt opp mye av sin forventede brukstid. Tilstandsgrad gitt pga. nevnte forhold. Spor etter skadedyr- mus er registrert, ukjent omfang. Fuktmerker er registrert ved gjennomføringer. Det er usikkert om fuktmerker skyldes eldre eller nyere vanngjennomtrengning. Merker var tørre på befaringen, ved maling med fuktindikator på tilfeldig valgt sted.

Tydelig lekkasjer rundt pipe. Disse var tørre på befaringstidspunktet.

Gjennomføringer i tak må kontrolleres for å kartlegge årsak til misfarging/fuktmerker. Dårlig lufting og luftlekkasjer kan erfaringsmessig gi kondensskader og isdannelse på den kalde årstida. Gjentatte påkjenninger av is og kondens vil med årene skape behov for vedlikehold og utskifting av bygningsdeler. Det må forventes påkostninger i form av vedlikehold. Det oppfordres til at man går over og sjekker hele dampspærren for punkteringer/utettheter mellom loft og underliggende etasje. Spesielt ved gjennomføringer som f.eks pipe, ventilasjonskanaler og kloakklufting. Eventuelle punkteringer/utettheter i dampspærren må tettes. Loftsluker må også være tette. Sjekk pakninger for eventuelle skader/utettheter. Eldre loftluker uten pakninger bør oppgraderes. Luftlekkasjer fra underliggende etasje opp til kaldt loft gjennom utettheter i dampspærren/loftsluke kan gi kondensskader (fuktskader) på undertak/takkonstruksjon. Utbedring av kondensskader kan være omfattende og kostbart

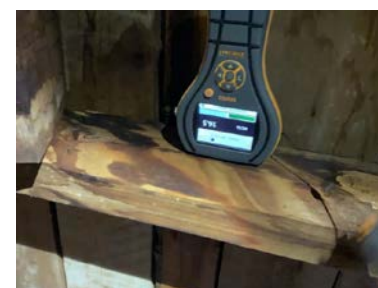
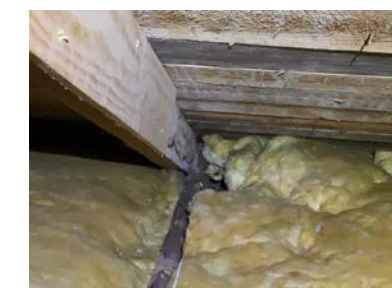
Isolasjonen ligger stedvis ujevnt på loft.

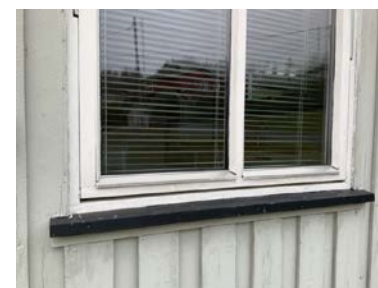
TG 3 Kjellervinduer

Trevinduer med 1+1 lags glass fra byggeår.

Enkelte vinduer må skiftes eller utbedres.

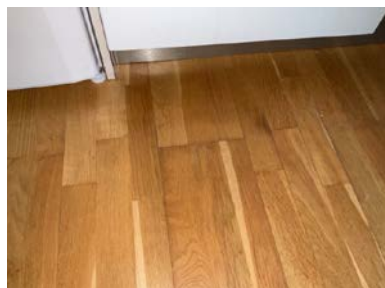
Det er påvist noe fuktsvelling på gulv på kjøkken foran kjøleskap og oppvaskmaskin.
