Myrvegen 13A, 7900 RØRVIK

**Enebolig med carport og egen
garasjetomt i veletablert og
populært boligfelt**

Befaringsdato: 21.08.2025

Tilstandsrapport

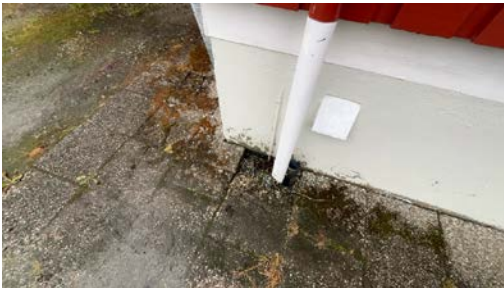
- Det bør lages system for bortledning av vann fra taknedløp ved grunnmur.
- Det må foretas tiltak for å lukke avviket.

Bortledning av vann fra taknedløp må føres i egne rør som leder vannet bort fra bygningen. Når vann fra nedløp renner rett på bakken fører dette til ekstra påkjenning av grunnmur og dens dreneringer, slik at vann kan lette komme inn i kjeller/underetasje.

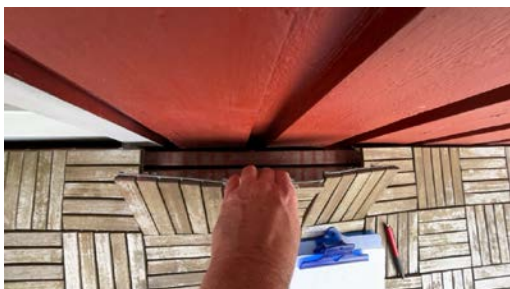
TG 3 Utvendige trapper

Enkel malt tretrapp ved inngang.

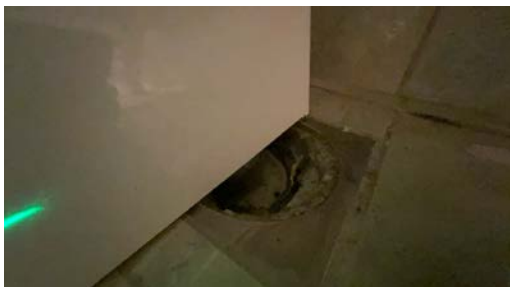
KJELLER > BAD

TG 2 Sanitærutstyr og innredning

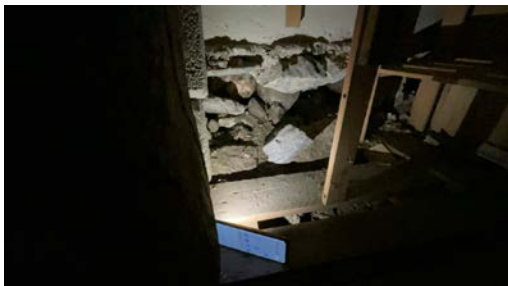
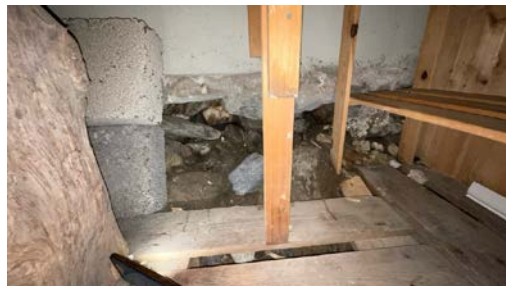
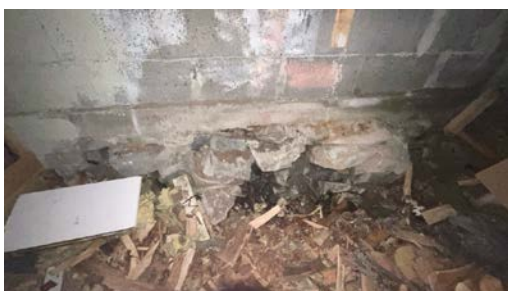
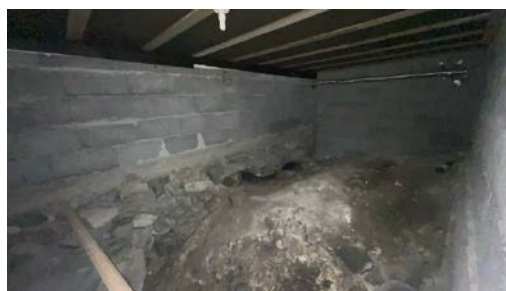
TG 2 Forstøtningsmurer

Forstøtningsmurer er av betong, påbygd med lettklinkerblokker i ett område. Eier var usikker på om støttemuren tilhørte denne eiendommen eller naboeiendommen.
