## Solveig Granlund

# Skap din drømmebolig!

Aktiv Eiendomsmegling ved Solveig Granlund har gleden av å presentere Hellesletta 6 i Fetsund. En familievennlig enebolig over to plan med attraktiv og barnevennlig beliggenhet. Boligen holder eldre standard, så noe modernisering må påberegnes. Fra eiendommen er det gangavstand til både skole, barnehage, bademuligheter og servicetilbud! Hovedetasjen inneholder vindfang, entré, 3 soverom hvorav hovedsoverom med garderoberom, kjøkken, spisestue, stue, wc-rom og bad. Fra stuen er det utgang til romslig terrasse og hage. I kjelleretasjen er det wc-rom, vaskerom, bod, rom innredet som soverom, rom innredet som kjøkken og rom innredet som stue. Deler av underetasjen er ikke bruksendret. Tomten er pent opparbeidet med hekk, plenareal, gruset gårdsplass og dobbelgarasje.

Befaringsdato: 03.09.2025

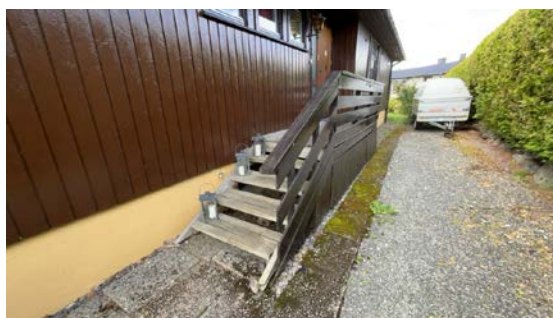
Utvendig tretrapp fra antatt byggeår. Trapp fremstår med tiltenkt funksjon dog synlig elde og skjevheter der vedlikehold eller kommende utskiftninger ikke kan utelukkes på sikt.

Besiktigelse av trapp.

Trapp bør skiftes ut på sikt. Pris må innhentes for faktiske kostnader.

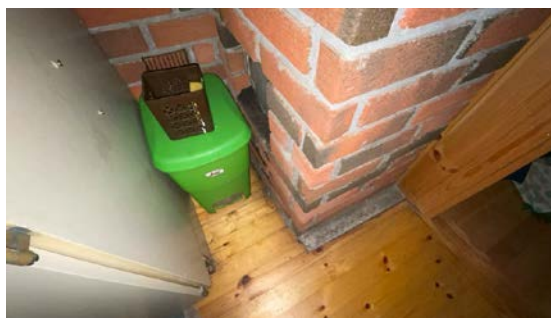
Ildplate under feieluke bør opparbeides.

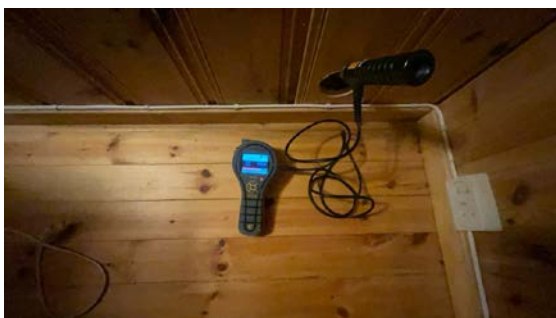
- Det er i hulltaking påvist fukt-/råteskader.

Utført hulltaking på rom under terreng.

- Ytterligere undersøkelser må foretas for å få kartlagt årsak og omfanget på eventuelle skader.

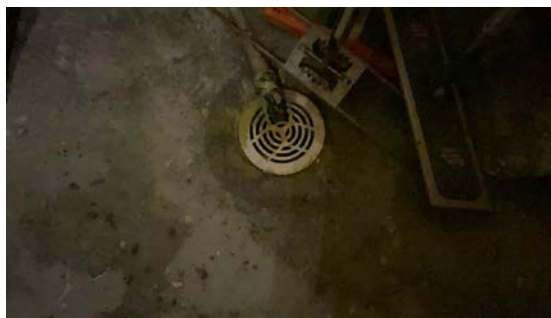
Kontroll av sluk.

- Våtrommet har behov for omfattende oppgraderinger. For å sikre en løsning som oppfyller gjeldende krav, bør tettesjikt, sluk og røropplegg oppgraderes og dokumenteres.

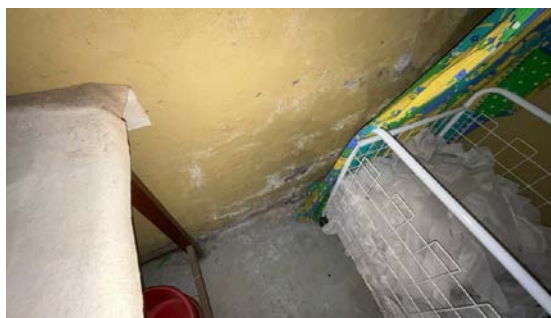
Synlig saltutslag på vegg.

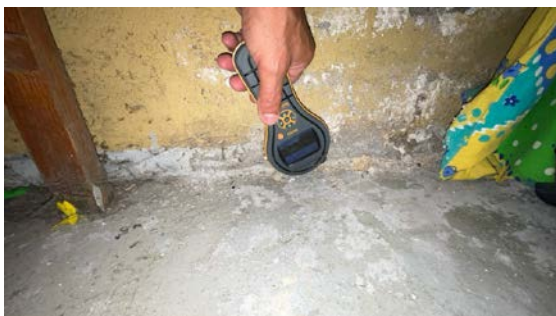
- Det er registrert symptom på fuktskader.

Indikert variable fuktverdier på nedre del av grunnmur.

- De påviste skader må utbedres.

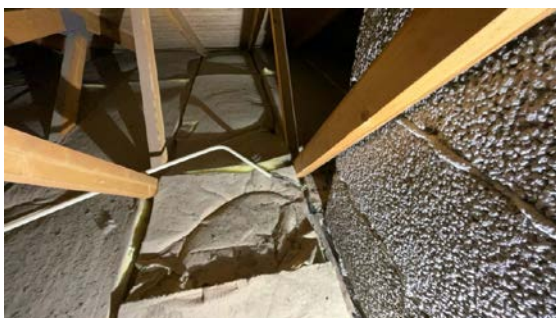
Løse ledning på loft bør fjernes.

- Da det ikke foreligger samsvarserklæring samt svar på kontrollspørsmål og alder over 20 år oppfordres det til å utføre en el-kontroll på boligen for faktisk tilstand. Utbedringer av evt. underliggende avvik og mangler tilfaller ny eier. Det gjøres oppmerksom på at brannfuging i skapet bør utføres og tilfaller ny eier med påfølgende kostnader. Løse ledninger må kontrolleres og evt. fjernes eller festes.

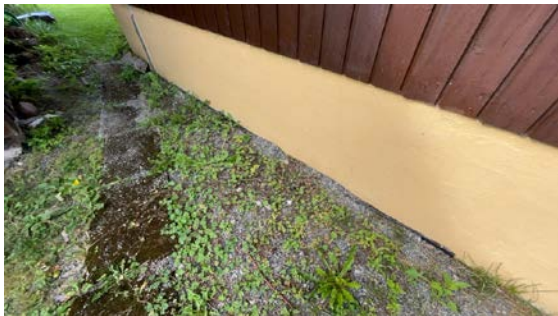
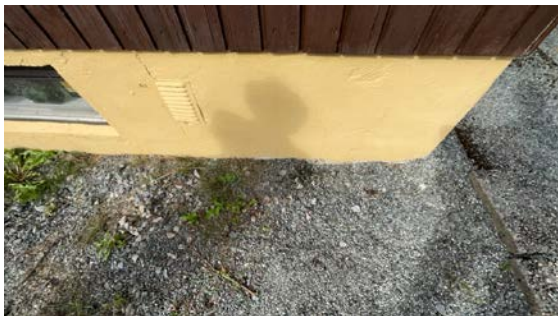
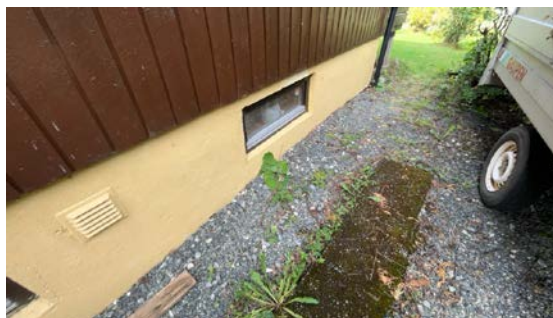
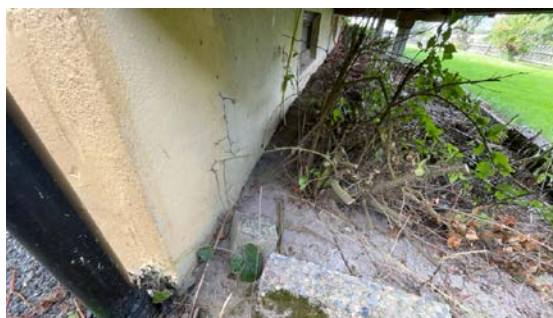
Grunnmasser ligger over topp klemlist og bør utbedres. Synlig saltutslag i kjeller og noe påvist fukt i kjellerstue.

Grunnmasser som ligger over fuktsikring vil føre til av vannbelastning kommer letter inn i konstruksjon.

Kontroll av drenering/fuktsikring.

- Overvåk tilstanden jevnlig. For å få tilstandsgrad 0 eller 1 må dreneringen skiftes ut, men tidspunktet for når dette er nødvendig er vanskelig å si noe om. Bruken av underetg/kjeller vil og være avgjørende.
- Tiltak for redrenering rundt boligen kan ikke utelukkes.
- Overvåk tilstanden jevnlig. For å få tilstandsgrad 0 eller 1 må dreneringen skiftes ut, men tidspunktet for når dette er nødvendig er vanskelig å si noe om.

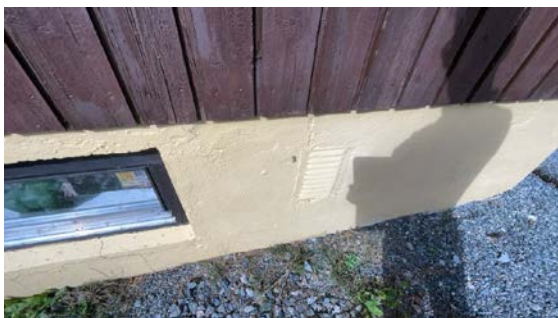
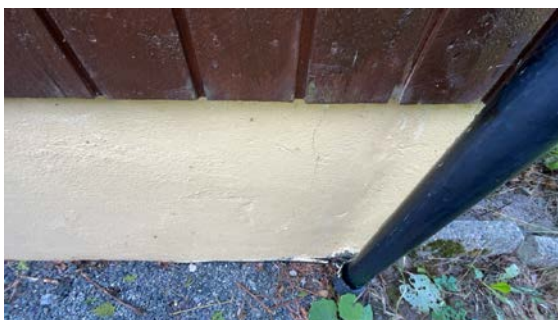
- Det er registrert skråriss som er symptom på setninger.
- Det er påvist sprekker i murte/pussede fasader.

Det er påvist sprekker i murte/pussede fasader.

- Lokal utbedring må utføres.

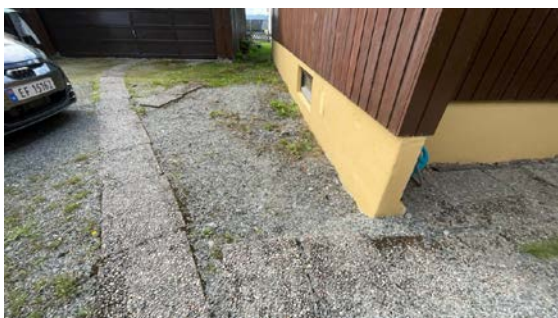
Det er påvist dårlig fall eller flatt terreng inn mot grunnmur og dermed muligheter for større vannansamlinger.

- Det bør foretas terrengjusteringer.
