Sørsivegen 642, 7863 OVERHALLA

**Sørsida - Fritidsbolig/sommerhus  
på skjermet tomt nært Namsen.  
Veg, vann, strøm og septikk.  
Garasje. Kan ha båt i hagen!**

# Tilstandsrapport

## HELÅRSBOLIG BENYTTET SOM FRITIDSBOLIG

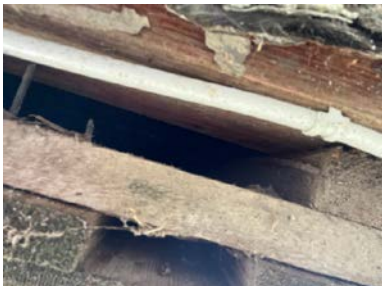
Manglende musesperre

- Musesperre må etableres.

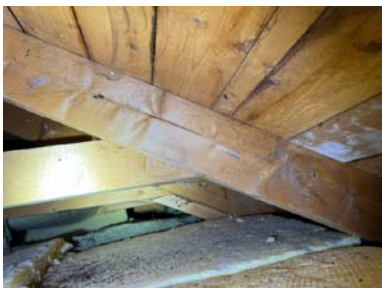
Det er imidlertid ikke opplyst eller registrert feil eller mangler.

Bilde av kvistrom tatt fra luke

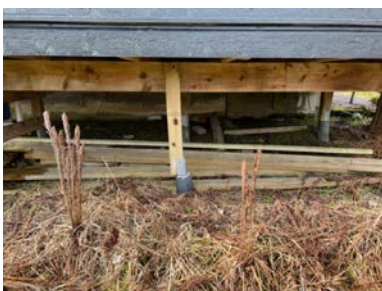
Svak fundamentering på veranda

Det må påregnes utbedring av fundamenteringen på verandaen, samt montering av beslag på balkongen som beskrevet.

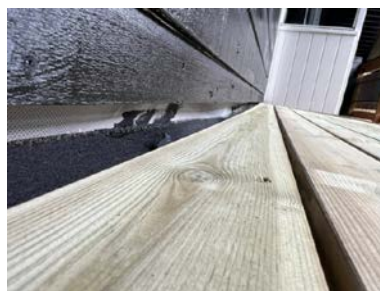
Generelt sett er slike balkonger som ligger over oppvarmede rom ofte utsatt for skader på grunn av feil oppbygging. Dette skyldes vanligvis manglende luftespalte over isolasjonen. Hvordan denne konstruksjonen er oppbygd er ikke kjent, men det anbefales en nærmere kontroll.

Manglende beslag på balkong

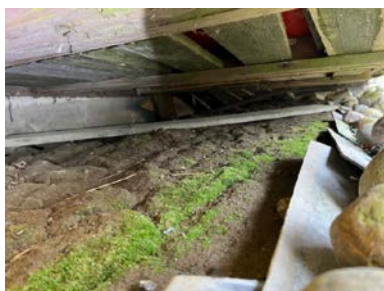
- Det er ikke adkomst til krypkjelleren og den er ikke undersøkt innvendig. Krypkjeller regnes for å være en risikokonstruksjon som er utsatt for fukt- og råteskader i bunnsvill, trebjelkelaget og andre tilstøtende konstruksjoner, på grunn av fuktighet fra grunnen og kondensering ved temperaturforskjeller. Selv om det ikke er avdekket tegn på skader, betyr ikke dette nødvendigvis at det ikke foreligger skader i eller i forbindelse med krypkjelleren. På tilbygg mot vest ble det påvist en del løse stubbloftbord som har falt ned på bakken.

Stubbloft under tilbygg

- Vær oppmerksom på denne risikoen, overvåk tilstanden og undersøk dette nærmere, helst med hjelp av en fagkyndig.

Stubbloft under tilbygg må kontrolleres nærmere og utbedres.
