Halvkannesmauet 10B, 5011 BERGEN

**Rålekkert Bergenshus over tre
plan midt i sentrum | Solrik
balkong | Leilighet i underetasjen
(ikke godkjent)**

Tilstandsrapport

Befaringsdato: 05.02.2026

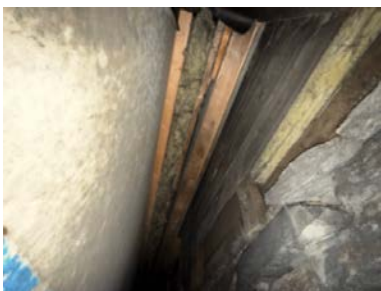
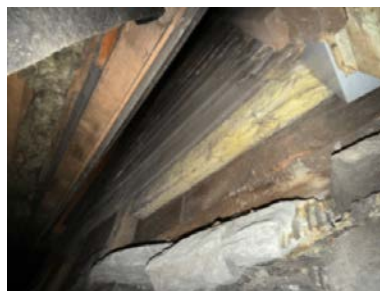
- Det er påvist andre avvik:
- Uoversiktlige overganger mot nabobygg (sett fra åpning i bod med adkomst fra underetasjen), med risiko for skjulte forhold. Det ble registrert åpninger bak kledning samt synlig isolasjon i dette området. Merk at det var begrenset tilkomst for fullstendig inspeksjon av dette arealet.

- Andre tiltak:
- Det bør gjøre nærmere undersøkelser og tiltak etter behov tilknyttet forhold i "mellomrom" mellom nabobygg. En må være oppmerksom på at det kan være vanskelig å foreta vedlikehold o.l. på kledningen i trange områder, og det må påregnes større risiko for skjulte skader, spesielt med tanke på byggets alder. Arealet bør undersøkes jevnlig, men en må være oppmerksom på at det vanskelig å gjøre tiltak grunnet trang tilkomst.

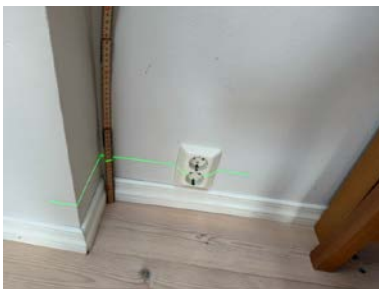
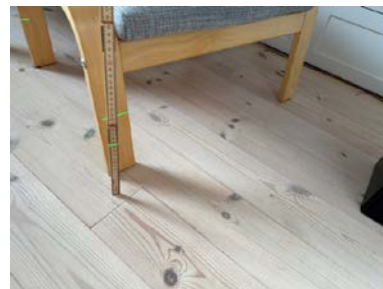
TG 2 Etasjeskillere - 1. etasje

- Det er målt høydeforskjell på mellom 15-30 mm gjennom hele rommet. Tilstandsgrad 2 gis med bakgrunn i standardens krav til godkjente måleavvik.
- Det ble målt mellom 0-20 mm nivåforskjeller ved stikkmålinger.

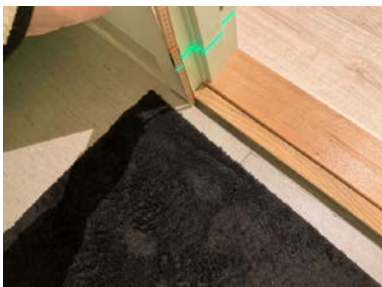
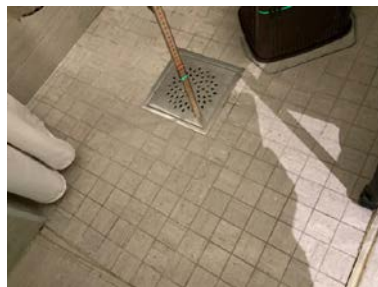
UNDERETASJE > BAD (2,5 M²)

- Det er påvist at høydeforskjell fra topp slukrist til gulv/synlig topp membran ved dørterskel er mindre enn 25 mm.
- Det er påvist avvik i krav til høydeforskjell/fall-løsning på våtrommet.
- Det er registrert bom i enkelte fliser, som betyr at flisene har sluppet fra underlaget/limet.
