Samleveien 5, 1923 SØRUM

Innholdsrik og familievennlig enebolig med nyere kjøkken, 2 stuer og 3 soverom. Solrik eiendom og garasje m/elbillader.

Befaringsdato: 11.02.2025 Rapportdato: 24.02.2025 Oppdragsnr.: 18925-1666 Referansenummer: XK1695

Autorisert foretak: Nåmo Takst og Rådgivning AS

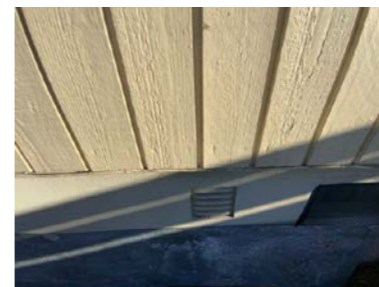
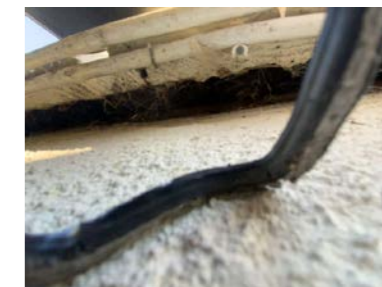
Vurdering av avvik:

- Det er ingen eller liten lufting i nedre kant av kledning mot grunnmur.
- Det er påvist spredte råteskader i bordkledningen.

Råteskadet panel ved endeved og vindskier må skiftes for at fasaden skal ha en tiltenkt klimabeskyttelse for yttervegger og unngå fukt og vindbelastning. Det er kun tatt stikkprøver og spesifikt forbehold om at det kan finnes mer skade bak og rundt området enn beskrevet i rapporten. Det gjøres oppmerksom på at isolasjon og tetthet i konstruksjonen er etter datidens krav og ikke ut fra dagens forventning. Det anbefales å etablere bedre lufting bak kledningen for å unngå fukt og råteskader som kan utvikle seg over tid ved begrenset lufting.

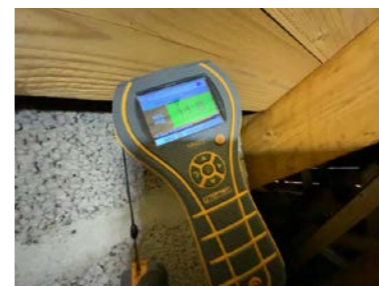
Takkonstruksjon/Loft

- Det er avvik:

Det gjøres oppmerksom på at det kan forekomme noe luftlekkasje via diffusjonssperre mot kaldtloft med tanke på byggets alder, som ikke var synlig befaringsdagen under isolasjon. Det er ingen tegn til musesperre ute ved raft, noe som anbefales.

Det var ingen klare tegn til kondensskader på kaldtloft befaringsdagen og derfor ingen tegn til skade. Det gjøres oppmerksom på at det er viktig at det er god lufting i konstruksjonen. Musesperre på eldre konstruksjoner bør etableres med netting eller lignende for å unngå mus på loft. Det var øvrig ikke tegn til mus på kaldtloftet befaringsdagen.

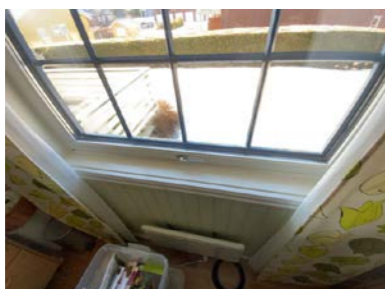
- Karmene i vinduer er slitte og det er sprekker i treverket.

Vinduene har tiltenkt funksjon, men dårlig isolasjonsevne og må regnes med å skiftes ut over tid. Ett glass på soverom er synlig punkert.

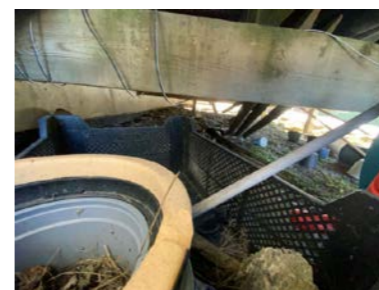
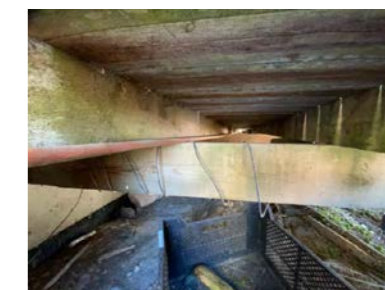
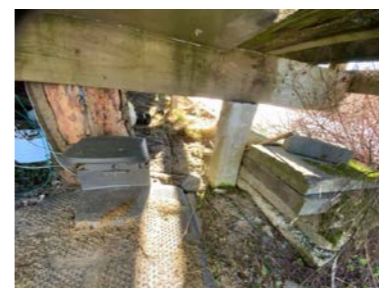
- Det er påvist fukt-/råteskader i konstruksjonen.
- Rekkverket er for lavt i forhold til dagens krav til rekkverkshøyder.

Det er synlig slitasje av konstruksjonen og noe råteskader rundt innfestingen i konstruksjonen.

- Det er ikke krav om utbedring av rekkverkshøyde opp til dagens forskriftskrav.
- Råteskadede konstruksjoner må skiftes ut.

Det bør utføres lokale utbedringer som å skifte ut råteskadet materiale for å ha en sikker og funksjonell konstruksjon.

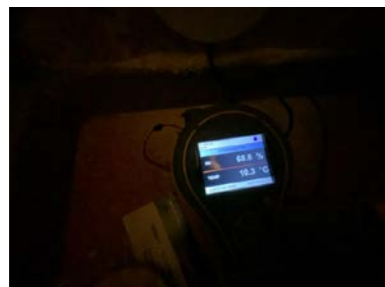
Målinger i utforet vegg

- Det er gjennom hulltaking påvist høyt fuktnivå inne i trekonstruksjonen i hulltakingen, men ikke påvist fuktskader i dette området. Høy luftfuktighet kan over tid føre til muggvekst eller sverting av materialer. Samtidig kan materialer og konstruksjoner bli ødelagt.
- Det er gjennom målinger påvist høyt fuktnivå i trevegger i underetg./kjeller, det er derfor ikke foretatt hulltaking
- Det er påvist indikasjoner på noe fuktgjennomtrenging inn i kjellermur.

Det tas spesifikt forbehold at ikke hele kjelleren er inspisert på yttervegger grunnet løse belysningsdagen. Utvendig nedløp, er i ytterhjørner der det er påvist fukt innvendig.

- Det påviste fuktnivå gir grunn til å overvåke konstruksjonen jevnlig for å se utvikling over tid, og eventuelt foreta tiltak for å unngå fuktskader.
- Ytterligere undersøkelser må foretas for å få kartlagt tilstanden og omfanget på eventuelle skader.

Det er fritt eksponert mur og utforet vegger med plast (noe som er uheldig og holder på fukt) og isolasjon bak plater på yttervegger som ligger under terreng. Det er stedvis noe saltutslag med høyere fuktverdier på vegger med pusset overflater. Det er ingen konsekvens for store skader på disse stedene da vegger ikke er dekket til med utforet vegger eller annet. Der det er utforet vegger er det påvist fukt inne i vegg og i trevirke. Det er en Rf på 70 % og en vektprosent i treverket på 18. Dette er verdier som ligger i grenseområdet og anses som risikosonen med tanke på utvikling av sopp og fuktskader. Det anbefales at vegger under terreng med utforet vegger og bakenforliggende plast fjernes, slik at konstruksjonen får puste. Se øvrig drenering.

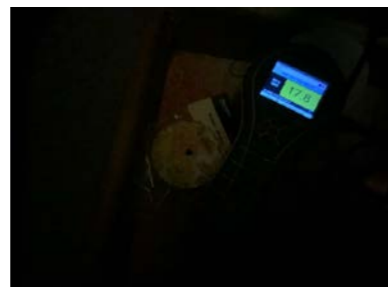
Synlig saltutslag i ytre hjørne i bod.

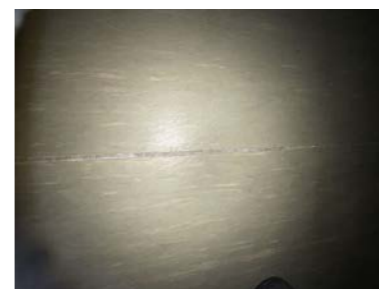
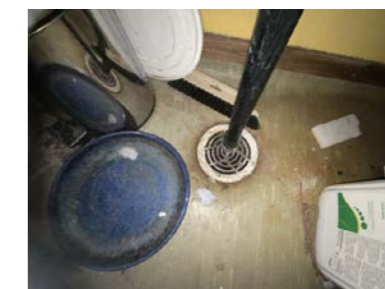
Vaskerommet anses å fungere som tiltenkt ut fra datidens krav. Tg er gitt med tanke på dagens forskrift og krav til vurdering for våtrom. Rommet må renoveres ut fra dagens krav for å lukke avviket.

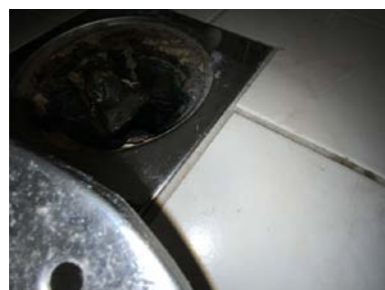
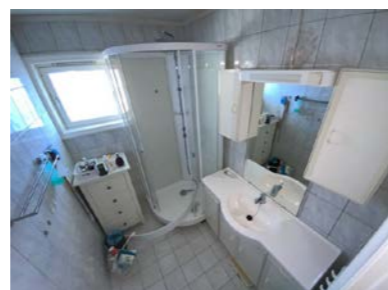
Med tanke på badets alder må badet renoveres, da det ikke er tilfredsstillende membran på denne typen konstruksjon og ved større fuktbelastning kan det oppstå fuktskader og lekkasje i konstruksjonen. Det er avgjørende at det dusjes i kabinett for å unngå vannbelastning på vegger og gulv, samt rundt vindu som ligger for nærme dusjsonen.

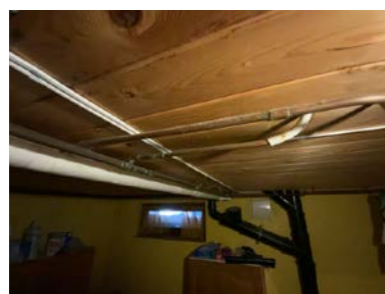
- Det er ikke behov for utbedringstiltak siden anlegget fungerer i dag, men ut ifra alder kan skader plutselig oppstå på eldre anlegg.
- I forbindelse med oppgradering av våtrom vil det være naturlig med utskiftning av rør.
- Tidspunkt for utskiftning av vannledninger nærmer seg.

Vannlekkasjer på eldre rør er vanlig spesielt rundt koblinger. Det tas spesifikt forbehold om avvik som eventuelt skulle komme frem ved videre undersøkelser. Eventuelle avvik må bekostes av kjøper.

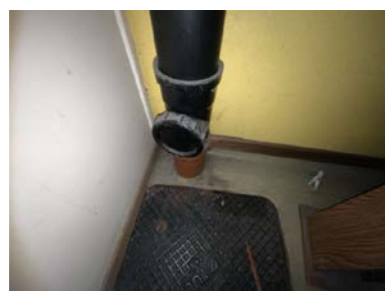
TG 2 Avløpsrør

Konsekvens for gamle avløpsrør av denne typen er at de kan tettes og føre til tilbakeslag inne i boligen.

- I forbindelse med oppgradering av våtrom vil det være naturlig med utskiftning av rør.
- Tidspunkt for utskiftning av avløpsrør nærmer seg.

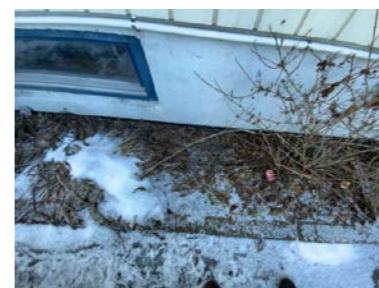
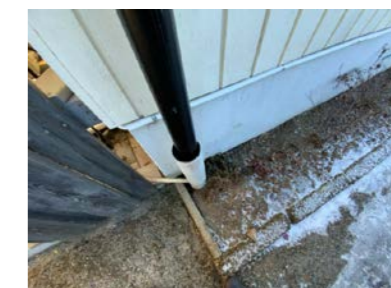
Det er eldre drenering utvendig. Det var langt enklere metoder for drenering og fuksikring enn dagens. Dette kan over tid føre tilgrodd dreneringsmasse kombinert med kapillært oppsug. Dreneringsrør er trolig av betongrør eller lignende og kan være sprekt eller tett med tanke på alder. Det er synlig noe fukt i nedre del av mur. Noe som tilsier at drenering har noe svakhet med drenering av vann og tetthet i dette området. Se øvrig vurdering av rom under terreng. Taknedløp anbefales å føres ut og bort fra grunnmuren og ikke ned i dreneringen som nå.

- Tiltak for redrenering rundt boligen kan ikke utelukkes.
- Det må foretas nærmere undersøkelser, det kan ikke utelukkes behov for tiltak.
