Greåkerveien 122, 1718 GREÅKER

**Innholdsrik
kombinasjonseiendom med
tomannsbolig, næringsbygg og
lager/garasje**

Tilstandsrapport

Befaringsdato: 15.04.2026

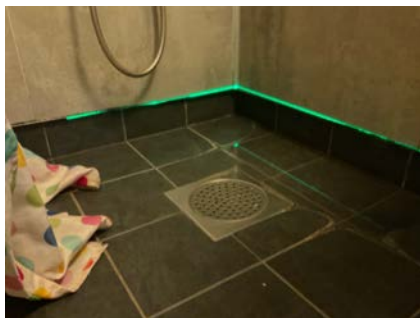
2. ETASJE > BAD/VASKEROM

- Til tross for avviket i fall/høydeforskjell til sluk, vil gulvet fortsatt kunne lede vann mot sluket, men med redusert effektivitet. Dette kan potensielt øke risikoen for vannansamling i enkelte områder av badet.

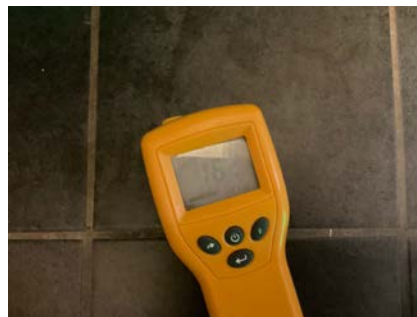
2. ETASJE > BAD/VASKEROM

TG 2 Sluk, membran og tettesjikt

- Eldre sluk av plast er ofte utsatt for lekkasjer og særlig i overganger. Eventuelle lekkasjer kan medføre fuktskader på tiliggende konstruksjoner.
- Det er viktig å merke seg at levetiden til en membran varierer basert på kvalitet, installasjon og bruk. Eldre membraner kan bli sprø og sprekke opp, noe som fører til at de mister sin vanntettende funksjon. Dette kan resultere i vannlekkasjer gjennom vegger og gulv og fuktskader.

Det anbefales å montere tett dusjkabinett for å minske vannbelastningen på rommet dersom det ikke skal oppgraderes innen rimelig tid. Rommet har en alder som tilsier at det bør oppgraderes innen rimelig tid.

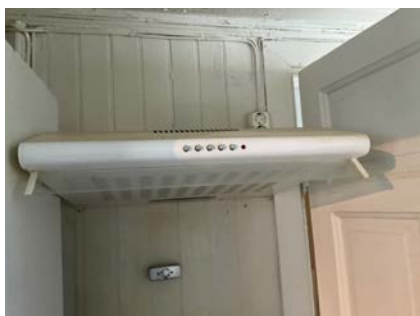
TG 2 Avløpsrør

- Det er ikke behov for utbedringstiltak siden anlegget fungerer i dag, men ut ifra alder kan skader plutselig oppstå på eldre anlegg.
