Skansen 16, 1405 LANGHUS

**Innholdsrik og påkostet enebolig  
beliggende i naturskjønne  
omgivelser!**

Tilstandsrapport .....67

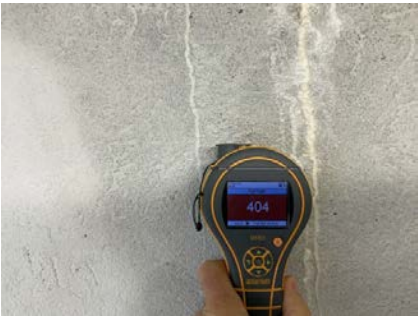
6.4 Balkong, terrasse, platting

| Flislagt terrasse over garasjen i murkonstruksjon på ca. 48 m2 med utgang fra stuen i 2. etasje. | |
| Er det tegn på sopp/råteskader i treverk eller skader i betong? | Ja |

| Det er fukt i tak og vegger i boden under terrassen i tredje etasje, og i garasjen som ligger under terrassen i andre etasje. | |

| Det må påregnes og legges membran på terrassegulv i andre og tredje etasje. Fuktskader i vegger og tak i boden i andreetasje og i garasjen må utbedres. | |

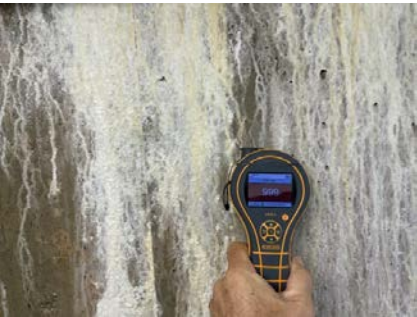
Vegg i boden i 2. etasje.

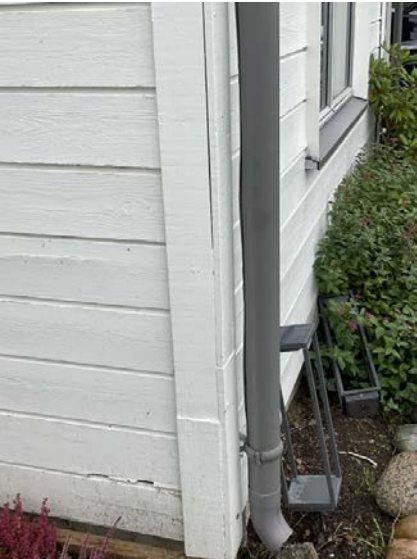
6.8 Renner og nedløp

| Er det synlige skader på renner/nedløp? | Ja |
| Det ble registrert buling/skade i nedløpsrør noen steder som er et symptom på frostspreng. | |

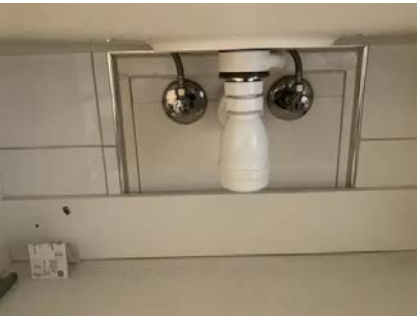
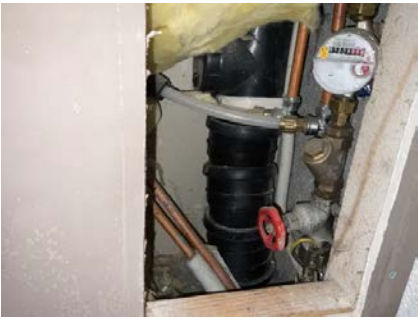
6.18 Vannledninger

| Har vannrør nådd en alder som gir økt risiko for skader eller følgeskader? | Ja |
| Er det manglende isolering av vannrør hvor det er risiko for frost eller kondens? | Ja |

| Deler av vannrør er fra byggeåret, og har nådd en alder hvor det vil være økt risiko for lekkasjer. | |
| Kobberrør ligger helt/delvis skult i konstruksjonen. Dette er forbundet med risiko for skade ved lekkasje/kondensering fra rør. | |
