Rustadlinna 27, 2849 KAPP

Bolig med hjemmekoselig og god atmosfære - stilig loftsstue - stort bad - romslig veranda - fine uteplasser.

Befaringsdato: 31.08.2024 Rapportdato: 09.09.2024 Oppdragsnr.: 22275-1025 Referansenummer: FT3549

Autorisert foretak: Factum Takst AS

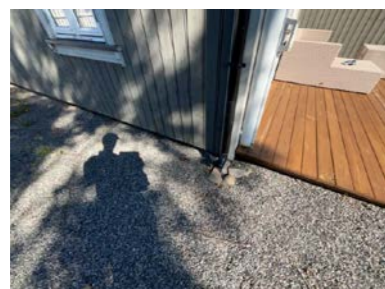
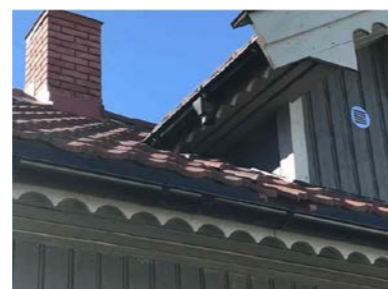
- Det er ikke tilfredsstillende bortledning av vann fra taknedløp ved grunnmur.
- Det er avvik:

Takvannet ledes ikke vekk fra bygningen. Dette påfører konstruksjonene (ringmur, grunnmur, drenering og fuktsikring) unødvendig høy fuktbelastning. Anbefaler at man kobler et 3-4m langt overvannsrør til nedløpet. Røret legges oppå terrenget eller graves ned vekk fra grunnmuren/bygningen.

Anbefaler at takvannet fra ark ledes kontrollert ned til takflaten.

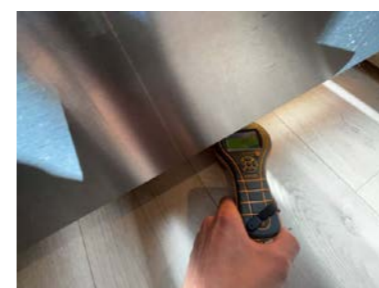
Ved bruk av fuktindikator på utsatte steder registrerte jeg ingen unormale verdier.

Lekkasjestopper anbefales montert på utsatte steder.
