Bruraleitet 18, 5265 YTRE ARNA

**Velholdt enebolig m/ nydelig utsikt  
og beliggenhet på Gaupås | Dobbel  
garasje og gode bodareal | Nyere  
yttertak |**

# Tilstandsrapport

Befaringsdato: 14.03.2025

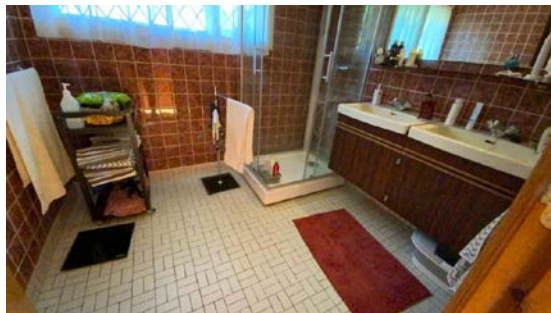
### 1. ETASJE > BAD

#### ! TG 1 Tilliggende konstruksjoner våtrom

Hulltaking er ikke foretatt. Badet må pusses opp. Utsatte steder er kontrollert med fuktindikator. Det ble ikke registrert unormale fuktverdier.

Rommet må pusses opp for å tilfredsstille dagens krav til våtrom.

Kostnadsestimat: 50 000 - 100 000

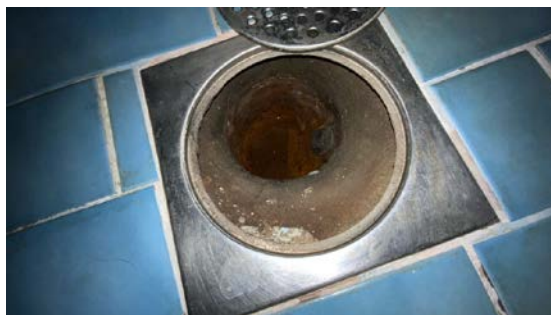
### UNDERETASJE > BAD

## TG 0 Tilliggende konstruksjoner våtrom

Det er boret hull i toalettrom, bak dusjkrok. Det ble ikke registrert unormale fuktverdier.

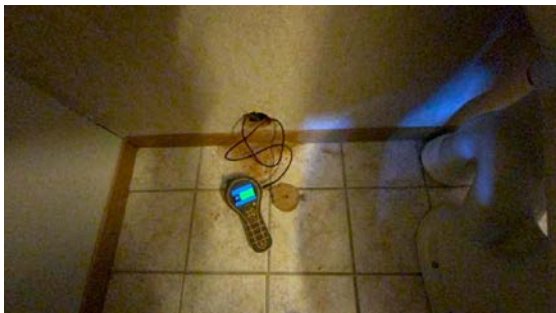
### UNDERETASJE > VASKEROM

## TG 3 Generell

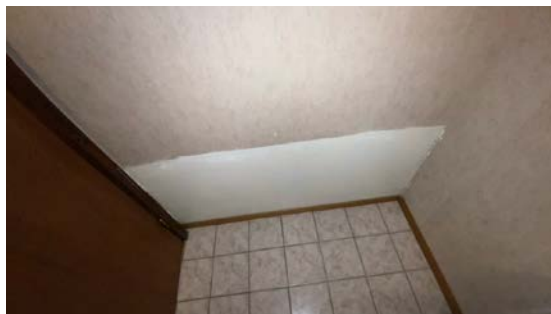
### UNDERETASJE > BADSTUE

## TG 1 Overflater og konstruksjon
