Marivegen 10, 2208 KONGSVINGER

**Hyggelig enebolig i bra nabolag
med muligheter for utleie i u. etg!
Sentrumsnært * Garasje * Fin hage
og utsikt**

Befaringsdato: 26.01.2025

ENEBOLIG

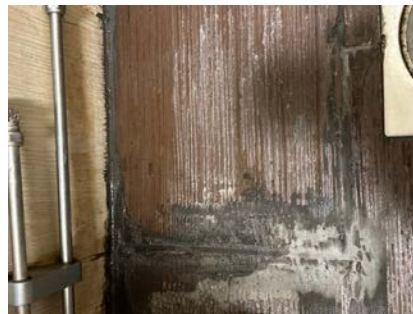
- Overflater gulv: Det er påvist at flisfuger har riss/sprekker. Svertesopp er registrert. Konsekvens/tiltak: Badet/gulvet står foran full oppgradering. Kostnadsestimat: 50 000 - 100 000.

Badet/gulvet står foran full oppgradering .

Kostnadsestimat: 50 000 - 100 000

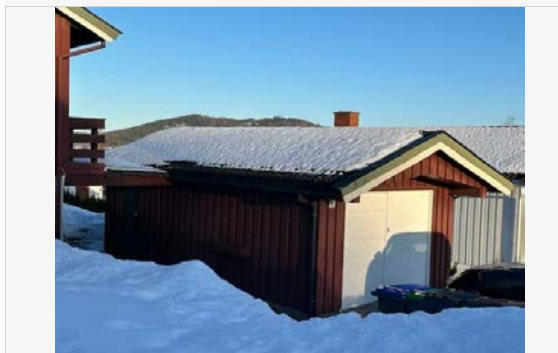
Garasje

Slitt utvendig panel. Påregn vask og maling av utvendig panel.
