Marivegen 10, 2208 KONGSVINGER

# Enebolig med muligheter for utleie i u. etg!

# gnr. 29, bnr. 140

Befaringsdato: 26.01.2025

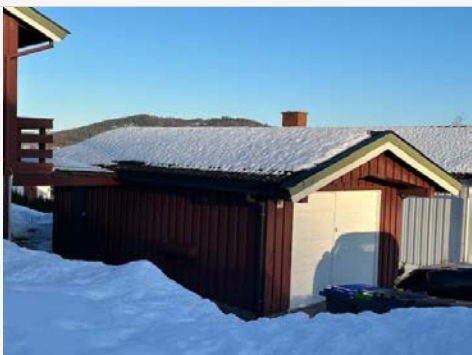
### Garasje

Slitt utvendig panel. Påregnet vask og maling av utvendig panel.
