Marivegen 10, 2208 KONGSVINGER

**Enebolig med muligheter for utleie  
i u. etg! Sentrumsnær og attraktiv  
beliggenhet \* Garasje \* Bra tomt**

# Tilstandsrapport

## ENEBOLIG

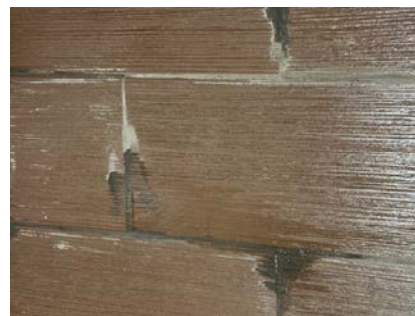
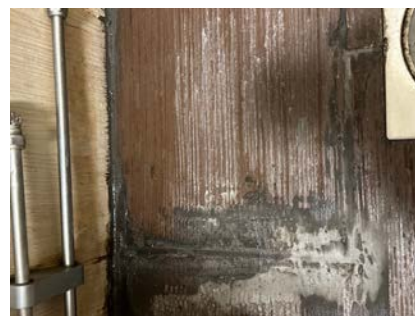
Badet/gulvet står foran full oppgradering .

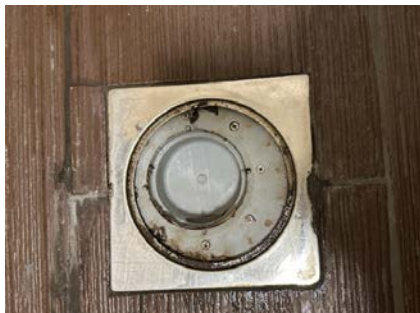
## UNDERETASJE > BAD

### TG 2 Sluk, membran og tettesjikt

Sluk og tettesjikt bør skiftes.
