Prestmoen 4A, 2040 KLØFTA

**Kløfta - Familievennlig enebolig
med barnevennlig beliggenhet -
Kjeller med stort potensiale - Kort
vei til sentrum**

Tilstandsrapport

ENEBOLIG

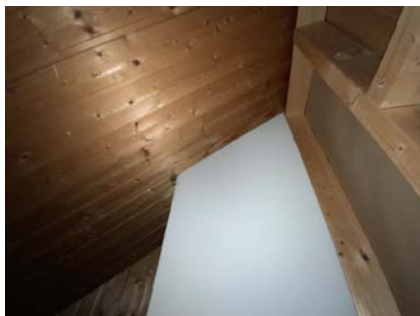
- Det er fra loft/krypluft påvist indikasjoner på at det er punktering av dampspærre, som medfører svekket effekt av dampspærrefunksjonen.
- Det er påvist avvik rundt gjennomføringer i takflaten.

Kontroll rundt pipeløp.

- Det bør gjøres lokale tiltak.

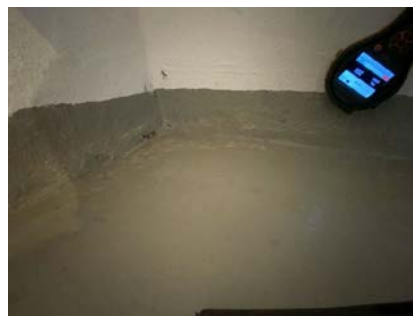
Indikert variable fuktverdier på nedre del av grunnmur og betongsålen.

Indikert variable fuktverdier på nedre del av grunnmur.

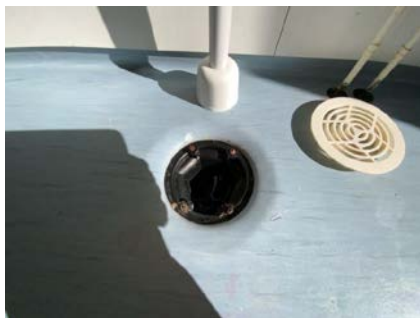
Eldre vaskerom fra opprinnelig før 1997. Ingen dokumentasjon på vaskerommets oppføring foreligger. Gjenværende forventet levetid ansees som utgått det kommende oppussing av våtrommet i sin helhet med nytt sluk, nytt belegg/membran, innredning og overflater m.m på kort sikt er påregnelig. Direkte vannbelastning på gulv bør unngås der det er manglende tetthet på overganger generelt der vannbelastning på gulv kan medføre skader i tilstøtende konstruksjoner. Sluk fra byggeår der levetid ansees som utgått. Belegg på gulv og malt plater på vegg. Naturlig ventilasjon. Opplegg til vaskemaskin. Tg 3 er satt grunnet at vaskerom er fra opprinnelig før 1997 og regler fra ny avhendingslov 2022 med synlige avvik på de tekniske utførelser. Vaskerom er dog fungerende for dagligdags bruk iht. eiers opplysninger.

Kontroll av sluk.

- Våtrommet må totalrenoveres. Alle forhold med tettesjikt, våtsone, sluk m.m. må dokumenteres.

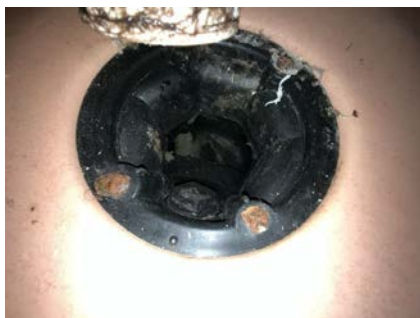
Eldre bad fra opprinnelig før 1997. Ingen dokumentasjon på badets oppføring foreligger. Gjenværende forventet levetid ansees som utgått det kommende oppussing av våtrommet i sin helhet med nytt sluk, nytt belegg/membran, innredning og overflater m.m på kort sikt er påregnelig. Det oppfordres til fortsatt bruk av badekar eller oppsett av dusjkabinett der direkte vannbelastning på gulv bør unngås da det er manglende tetthet på overganger generelt der vannbelastning på gulv kan medføre skader i tilstøtende konstruksjoner. Sluk fra byggeår der levetid ansees som utgått. Naturlig ventilasjon. Belegg på gulvet og tapevåtromsplater på vegg. Heldekkende servant på underskap, speil og belysning. Klosett og badekar. Tg 3 er satt grunnet at badet er fra opprinnelig før 1997 og regler fra ny avhendingslov 2022 med synlige avvik på de tekniske utførelser. Badet er dog normalt fungerende for dagligdags bruk iht. eiers opplysninger.

Kontroll av sluk.

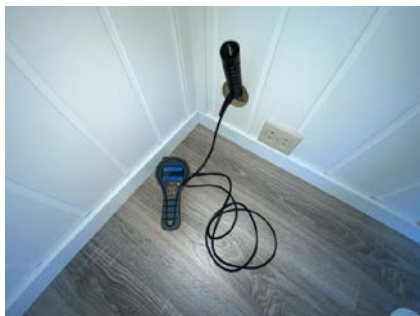
Hulltaking er foretatt uten å påvise unormale forhold. Hulltaking er foretatt ved/i Soverom. Fuktvotemåling (vekt%) i konstruksjonen ble målt til 0.

Utført hulltaking.

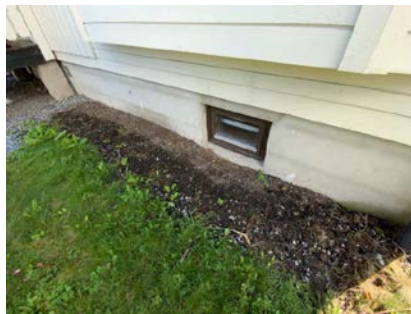
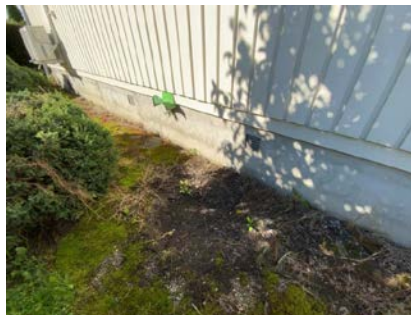
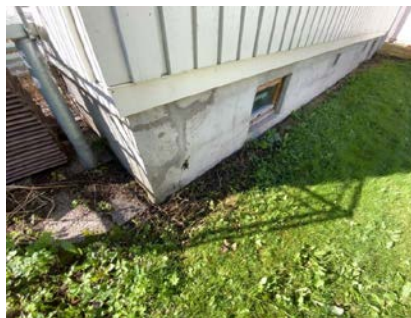
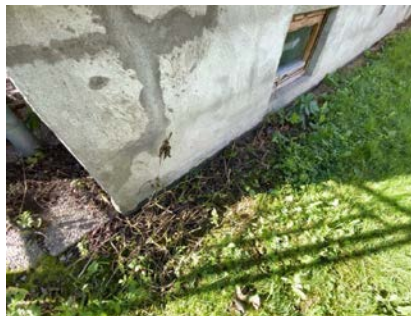
Kontroll av drenering/fuktsikring.

- Tiltak for redrenering rundt boligen kan ikke utelukkes.
- Overvåk tilstanden jevnlig. For å få tilstandsgrad 0 eller 1 må dreneringen skiftes ut, men tidspunktet for når dette er nødvendig er vanskelig å si noe om.
