# aktiv.

Kvennhusveien 5, 1930 AURSKOG

**Salgsoppgavedato**

# Tilstandsrapport

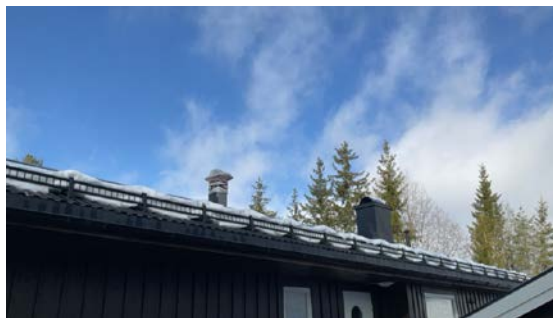
Konsekvensen av manglende utbedring er økt risiko for fuktskader, råte og redusert levetid på takkonstruksjonen.

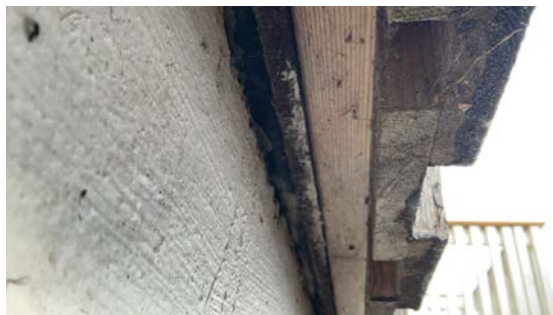
### TG 2 Veggkonstruksjon

Avvik: Det er ingen eller liten lufting i nedre kant av kledning mot grunnmur.

Veggene har bindingsverkskonstruksjon fra byggeår. Fasade/kledning har stående treborkkledning. Det er liggende treborkkledning på gavler.

- Det bør foretas tiltak for å bedre lufting av kledningen.

Vedrørende lufting, kan konstruksjonen fungere med dette avviket, det må dog gjøres utbedringer om avviket skal lukkes. Det vil imidlertid sjelden være økonomisk rasjonelt som et enkeltstående tiltak. Ved bytte av kledning, bør konstruksjon/lufting bygges opp riktig. Det presiseres dog at uten tilstrekkelig lufting bak bordkledningen kan fuktighet som trenger inn bak bordene eller gjennom veggen innenfra ikke tørke opp, noe som øker risikoen for fuktskader.

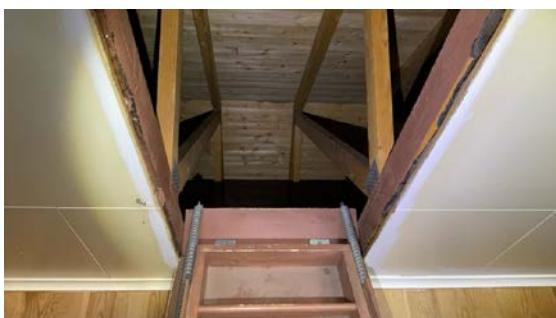
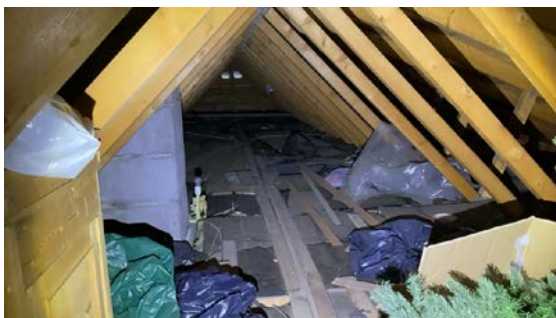
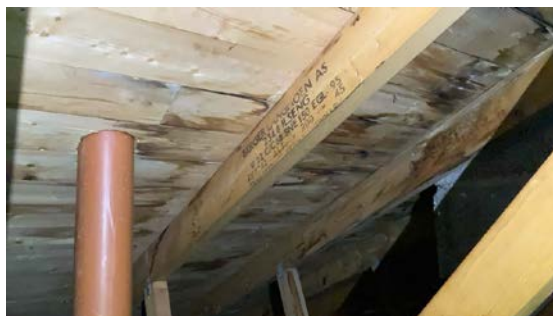
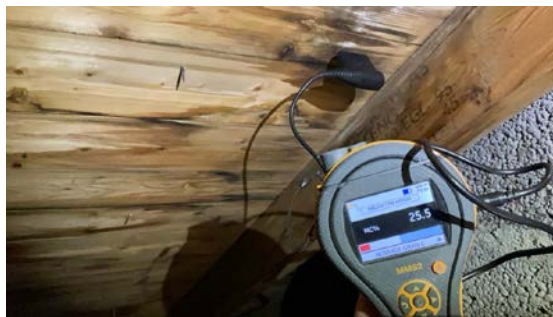
## TG 3 Takkonstruksjon/Loft

Avvik: Det er påvist fuktskjolder/skader i takkonstruksjonen. Det er fuktskjolder og høye fuktverdier i undertaket og takkonstruksjonen rundt takgjennomføringer (ved pipe og lufting). Årsak er lekkasjer ved takgjennomføringer pga. utett takteking og/eller beslag. Lufterør er uisolert og vil ha fare for kondensdannelse som igjen kan føre til skader. Det mangler vindsperre på gavlvegger som kan medføre at slagregn mm. vil trenge inn på loftet.

Konsekvensen av manglende utbedring er risiko for ytterligere skader.

Høye fuktverdier målt i undertaket/takkonstruksjonen rundt pipen.

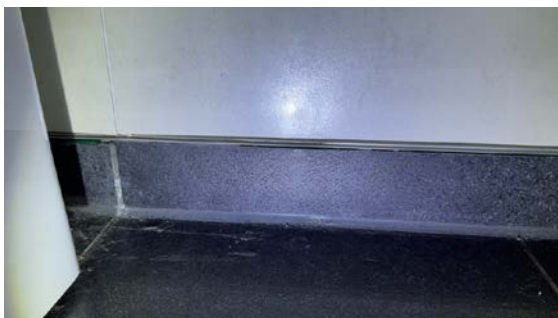
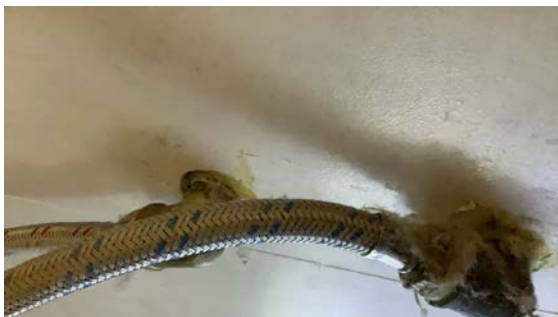
Manglende fuge kan føre til at vann trenger inn bak platene, noe som øker risikoen for skader.

Utett fuge i rørgjennomføring.

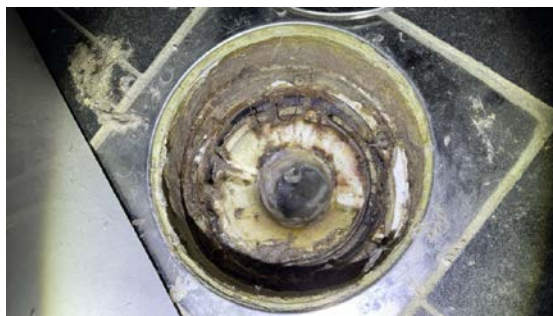
Avvik: Membran kan ikke konstateres (ikke synlig og det foreligger heller ikke dokumentasjon). Det er ikke mulig å se membranen i sluket.

Manglende dokumentasjon medfører usikkerhet om membranens utførelse og kvalitet, noe som gir økt risiko for fuktskader og lekkasjer i konstruksjonen.

Det bør innhentes dokumentasjon på utført arbeid dersom dette er mulig.

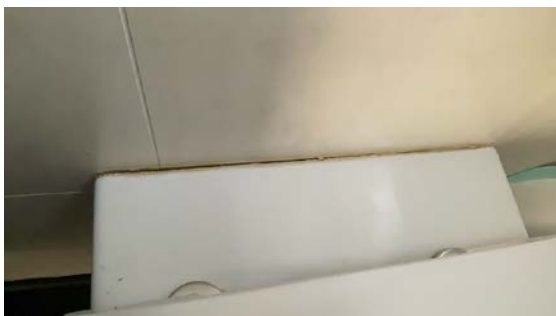
### TG 2 Sanitærutstyr og innredning

Avvik: Det er ikke påvist tilfredsstillende løsning for å synliggjøre lekkasje fra innebygget sistene. Det er sprekk i fugen mellom veggen og toalett. På grunn av svikt/dårlig innfesting av toalettet.

Det bør utbedres sprekke i fugen mellom vegg og toalett, samt sikre korrekt innfesting av toalettet for å hindre videre bevegelser som igjen kan føre til skader.

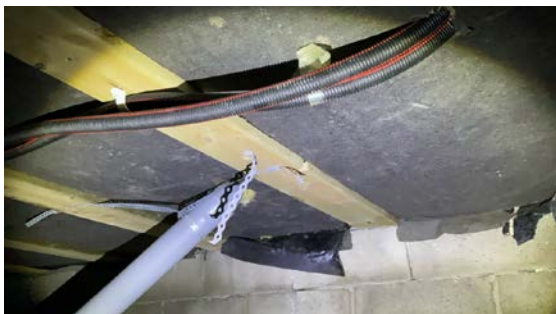
Det ble målt relativ luftfuktighet i vegg, det ble målt med stikkelektroder i treverk og det ble gjort visuell inspeksjon.

Det ble ved målinger og visuell inspeksjon ikke påvist tegn på fuktskader.

Undersiden av baderommet.

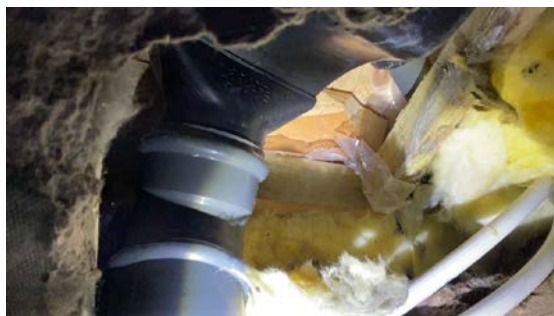
Hulltaking ble foretatt i himlingen under vaskerommet (det var åpent i stubbloftsplatene der fra før).

Det ble foretatt fuktmålinger i treverk/gulvet under vaskerommet og det ble ikke påvist fuktighet eller fuktskader.

Sluket sett fra undersiden av vaskerommet.

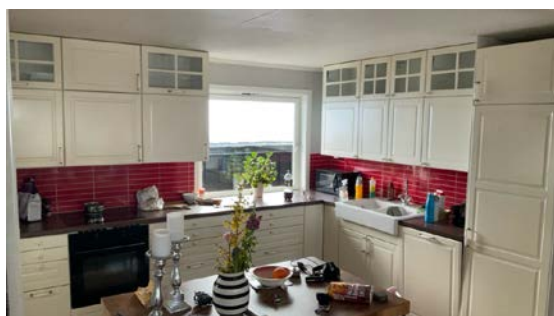
Avvik: Det er ikke montert komfyrvakt i kjøkkenet som er krav på dette kjøkkenet ut ifra alder. Det er løs laminat på benkeplaten mot vinduet. Det mangler lekkasjedeteksjon ved oppvaskmaskin/oppvaskkum.

Manglende lekkasjedeteksjon medfører økt risiko for vannskader i konstruksjonen ved eventuell lekkasje.

Det må monteres komfyrvakt iht. krav for å ivareta brann sikkerheten og redusere risikoen for brann.

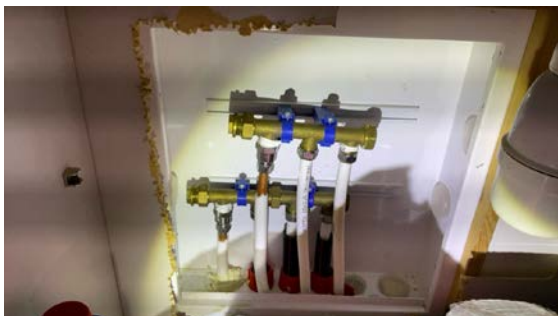
Avvik: Det er påvist at eventuelt lekkasjevann fra rør i rør system ikke ledes til sluk eller annen kompenserende løsning. Mer enn halvparten av forventet brukstid er passert på innvendige vannledninger. Det er ingen drenering fra rørskapet på badetrommet.

Det bør etableres drenering fra rørskapet på baderommet for å lede eventuelt lekkasjevann til sluk eller annen sikker løsning, for å redusere risikoen for fuktskader i konstruksjonen.

Vannrør av kobber fra byggeåret bør vurderes for utskifting, da mer enn halvparten av forventet brukstid er passert, noe som øker risikoen for lekkasjer og vannskader.
