Storveien 570, 1950 RØMSKOG

**Enebolig med garasje, balkong og
nydelig utsikt og grense til
Rømsjøen. Gåavstand til sentrum.**

Tilstandsrapport

Enebolig
Storveien 570, 1950 RØMSKOG
AURSKOG-HØLAND kommune
gnr. 269, bnr. 22

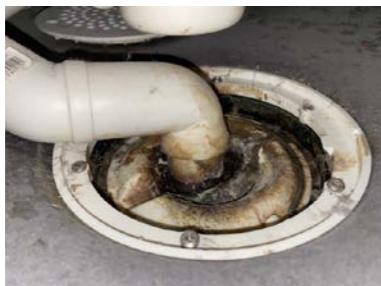
1. ETASJE > BAD/VASKEROM

Vurdering av avvik: Det er rundt sluk påvist en ikke-fagmessig utførelse av membran/tettesjikt/klemring.

Det bør gjøres ytterligere undersøkelser ved å fjerne klemring for å se at belegg strekker seg over pakning i hele sluket.
