Stenbakkvegen 14, 2420 TRYSIL

**Frittliggende hytte med stor
terrasse og nydelig utsikt over
Trysilelva - kun 10 min kjøring til
Trysilfjellet!**

Vegstatuskart for eiendom 3421 - 40/109//

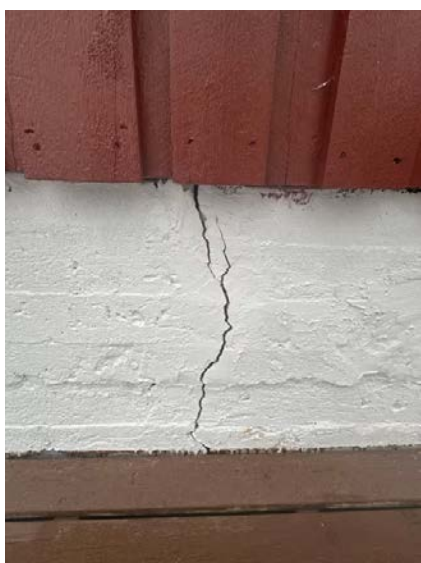
6.2 Grunnmur og fundament

Viser sprekker i ringmur.

Det er registrert skråriss som er symptom på setninger. Ringmur har stedvis avskalling/ skader.

For å hindre fuktinntrekk/frostspreng, anbefales en gjenpussing. Det anbefales å foreta en gjenpussing av sprekker i grunnmur, slik at forholdet kan observeres over tid, med tanke på om dette er under utvikling eller er stabilt.

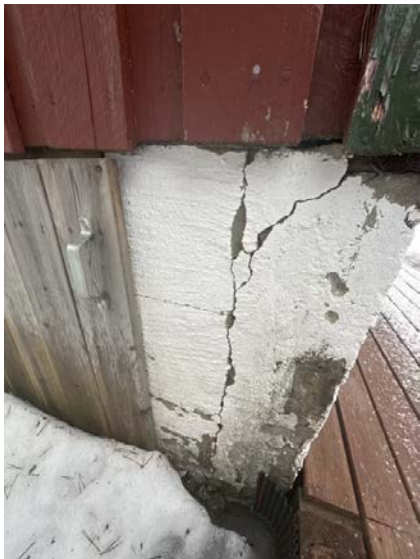
Utvendig over bakken er ringmur stedvis tildekt med konstruksjoner. Det er derfor ikke mulig å kontrollere grunnmur for sprekker eller skader her.

Viser sprekker i ringmur.

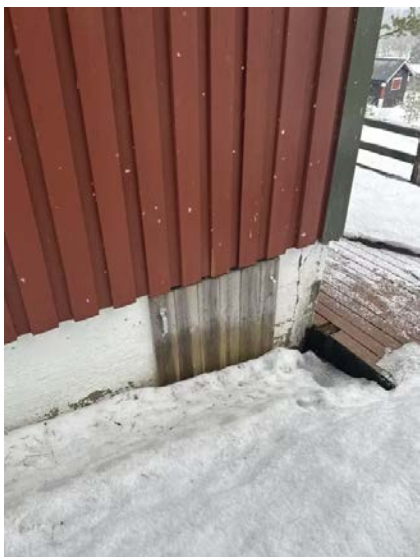
6.3 Krypjkjeller

Det er ikke adkomst til krypkjelleren og den er ikke undersøkt innvendig. Krypkjeller regnes for å være en risikokonstruksjon som er utsatt for fukt- og råteskader i bunnsvill, trebjelkelaget og andre tilstøtende konstruksjoner, på grunn av fuktighet fra grunnen og kondensering ved temperaturforskjeller.

Luke til krypkjeller utvendig var fryst fast på befaringsdagen.

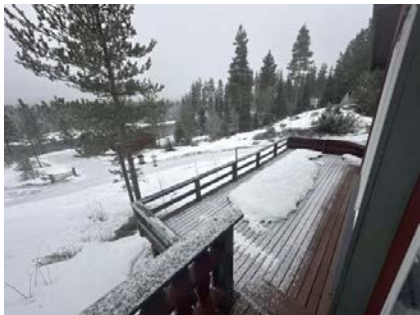
Fundamenter er lagt direkte på bakken uten frostsikring, og bevegelser pga. tele i bakken må påregnes.

Viser terrasse.

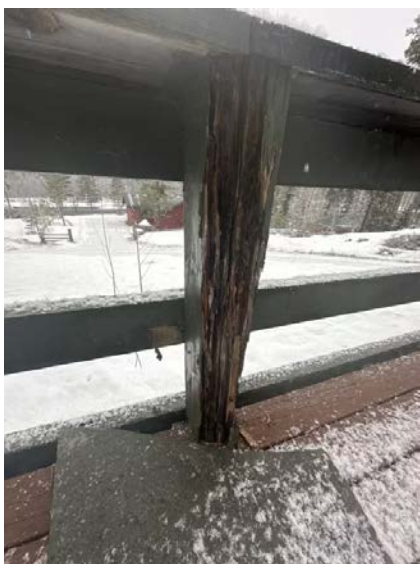
Konstruksjonen har råteskader, skjevheter og behov for tiltak.

Rekkverk med råteskader.

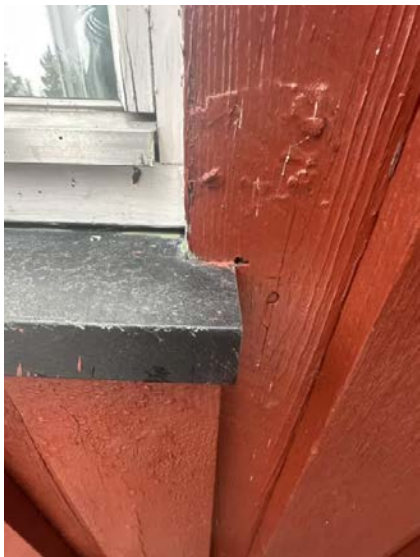
Det er påvist avvik ved omramming. Liten/ingen avstand mellom trepanel og beslag, fare for fuktopptrekk.

Liten/ingen avstand mellom trepanel og beslag, fare for fuktopptrekk.

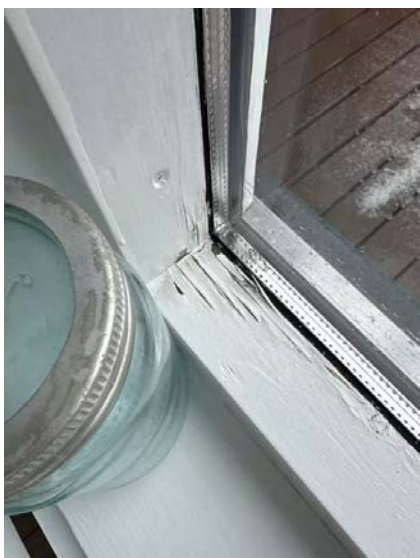
Det registreres misfarging på innvendige karmner og foringer, trolig pga. kondens.

Det må kunne påregnes vedlikehold samt evt utskifting av vinduer på sikt for å oppnå dagens krav til tetthet og isolering.

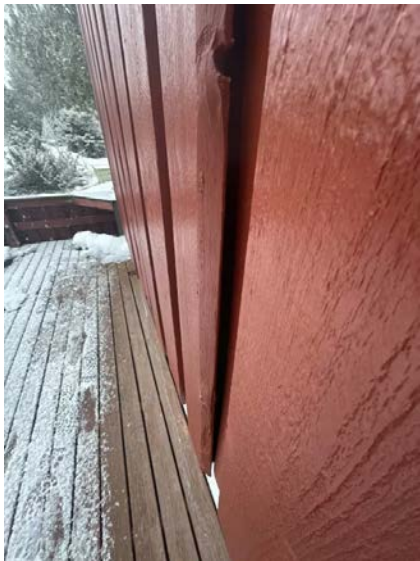
Det registreres mindre åpning mellom kledning ved terrasse.

Det er værslitt/oppsprukket trevirke/trepaneler.

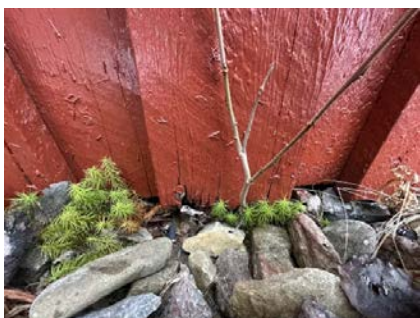
Det registreres stedvis råteskader ved underkant av trekledning mot terreng. Panel er avsluttet nærmere terreng enn hva som er anbefalt. Det anbefales at kledningen avsluttes minimum 30 cm over terreng.

Det registreres stedvis råteskader ved underkant av trekledning mot terreng.

Utbedring av overnevnte forhold må påregnes.

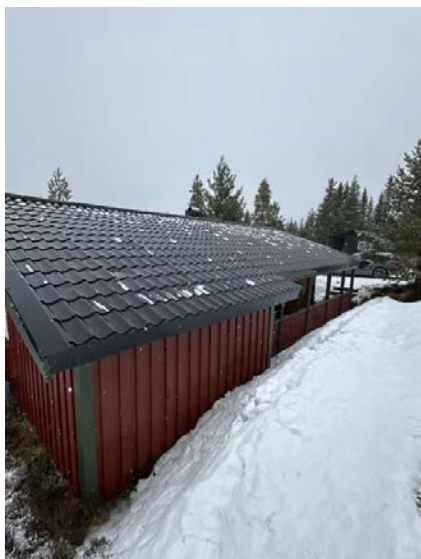
6.8 Renner og nedløp

Takrenner har punktvis lekkasjer.

Det ble registrert buling/skade i nedløpsrør som er et symptom på frostspreng.

Deler av taket mangler renner og nedløp.

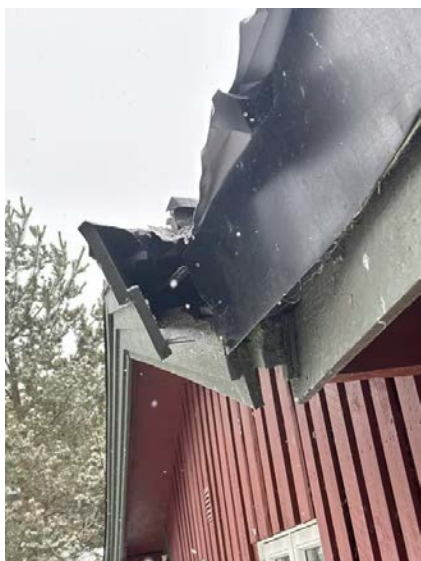
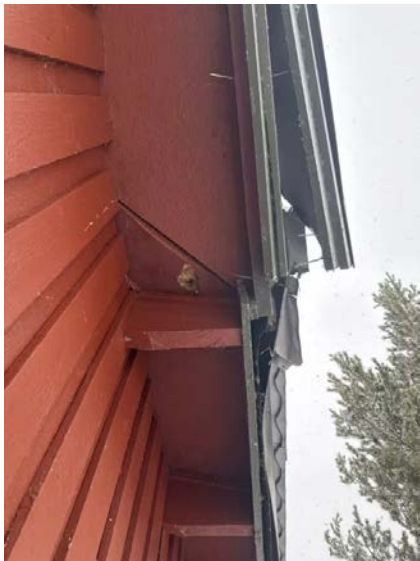
6.9 Takkonstruksjon

Det registreres skade/ utglidning av vindski. Dette har skapt åpninger i takkonstruksjonen.

Det registreres buling og fuktskjolder ved undertak på terrasse.

Takkonstruksjon	Saltak, Pulttak
Sperretak tekket med metallplater. Soverom og bad med flate himlinger. Uten etablert adkomst.	
Takkonstruksjonen er en lukket konstruksjon. Kontrollen begrenser seg til en visuell besiktigelse av innvendige overflater.	
Netting montert i overgang vegg og takkonstruksjonen.	
Inspisert fra	På tak
Er det tegn til svanker, skjevheter eller symptom på konstruksjonssvikt i takflaten?	Ja
Er det registrert symptom som tyder på at takkonstruksjonen er utilstrekkelig luftet?	Ja
Oppsummering av takkonstruksjon	TG-3
Det er begrenset/dårlig ventilering av takkonstruksjonen.	
Det registreres skade/ utglidning av vindski. Dette har skapt åpninger i takkonstruksjonen.	
Det registreres vannsamlinger på takoverbygg ved terrasse. Kan settes i sammenheng med dårlig helling på taket.	
Det registreres buling og fukt skjolder ved undertak på terrasse.

Ytterligere undersøkelser av takkonstruksjonen anbefales med bakgrunn i påviste skader.

Utbedring av vindski og åpning i takkonstruksjonen må påregnes.

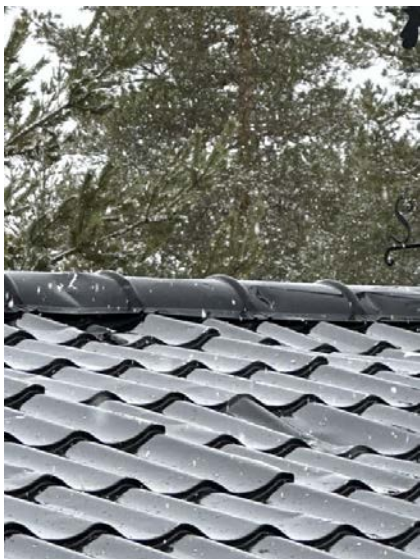
6.10 Taktekking

Det registreres bulker og nedbøy i takplater.

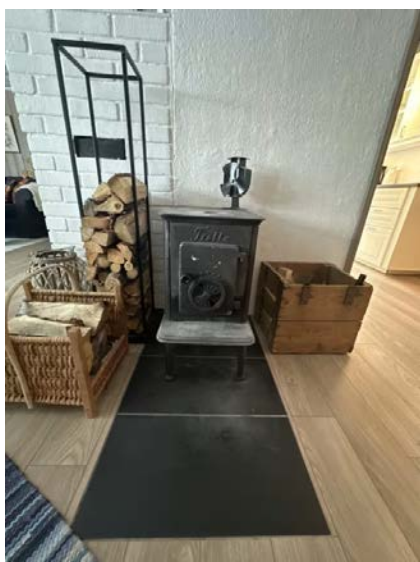
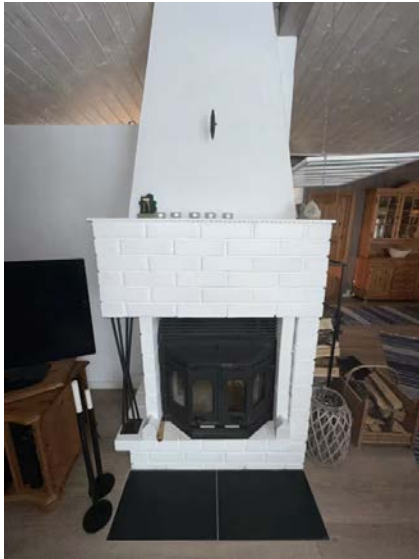
6.13 Ildsted/Skorstein

Viser vedovn i stue.

Type pipe	Element
Er det montert ildsted?	Ja
Type ildsted	Peis, Vedovn
Dersom elementpipe - er flere enn 2 sider av pipen innkledd?	Nei
Er det påvist avvik ved ildsted/feieluke/sotluke i forhold til avstand brennbart materiale?	Ja
Skorstein over tak er inspisert fra:	Fra taket
Er det synlige skader i skorstein, beslag eller fuger?	Nei
Er det avvik i forhold til høyde på pipe over tak?	Ja

Viser peis i stue.

Med bakgrunn i påviste avvik og for en vurdering av eventuelle tiltak anbefales en ytterligere kontroll av pipa/ildsteder utført av brann- og feiervesen.

Tiltak for å øke avstanden til brennbart materiale må utføres.

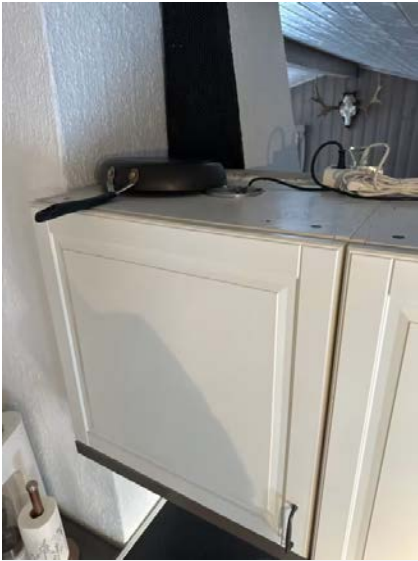
Avtrekk fra vifte er ikke ført ut mot fri.

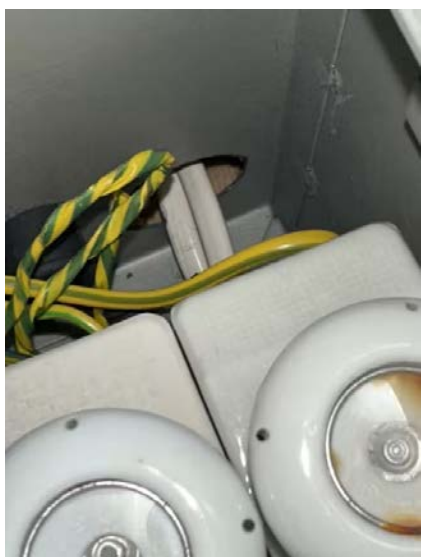
Det er hull/innføringer i inntak eller sikringsskap som ikke har nippelinnføringer

Anbefaler at samsvarserklæring og dokumentasjon fremskaffes. Anbefaler primært teknisk gjennomgang av el.takstmann, alternativt tilsyn av DLE. Hvis en utbedringskostnad er opplyst, så gjelder dette estimatet KUN for gjennomføringen av et tilsyn/en teknisk gjennomgang. Eventuelle utbedringer av selve el.anlegget vil komme i tillegg.

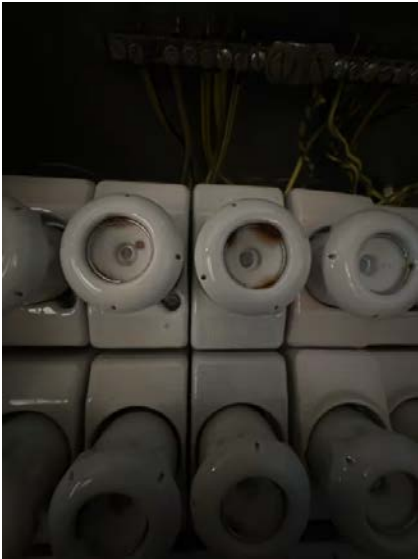
Det er misfarging / termiske skader på komponenter som indikerer varmgang på skrusikringer.

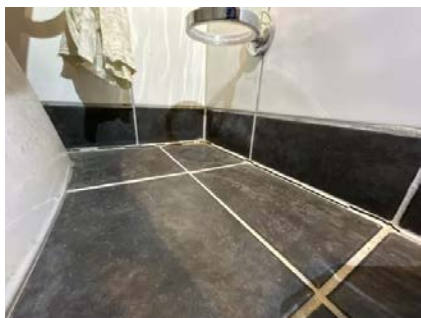
Det registreres glipper mellom gulv og veggfliser, med fare for skade i membran.

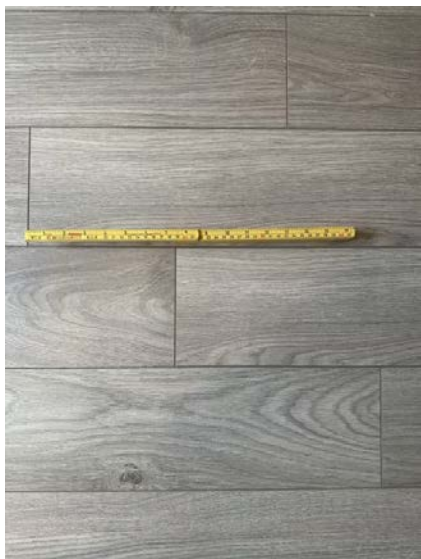
6.22 Øvrig: Innvendige overflater

Det er påvist laminatgulv med mindre enn 30 cm mellom tverrskjøtene.

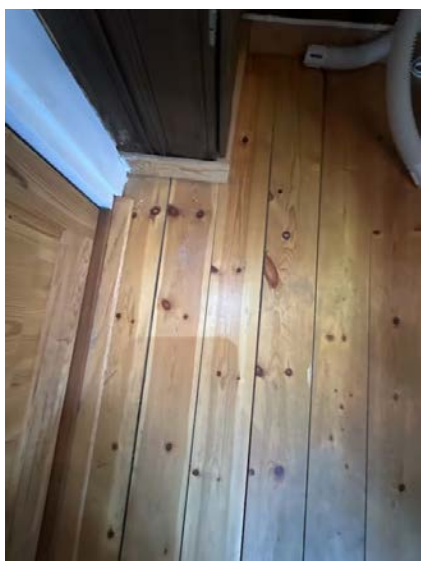
Det registreres en god del sprekker og knirk i gulv i entre.
