Grinihagen 5, 2450 RENA

**Solrik eiendom på drøye 3,2 mål i  
landlige omgivelser, likevel  
sentralt. Hyggelig enebolig på én  
flate. Garasje med elbil-lader.**

| Tilstandsrapport ..... | 47 |

# Tilstandsrapport

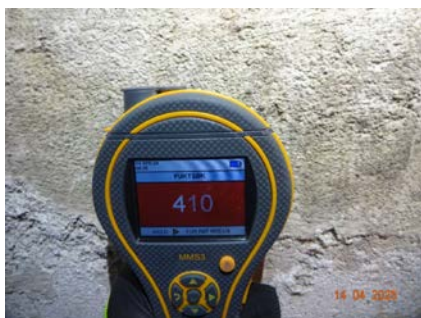
## TG 2 Kryp Kjeller

Krypkjeller under tilbygget del.  
Støpt ringmur rundt krypkjeller.  
Krypkjeller er besiktiget fra åpning i kjellervegg, begrenset besiktigelse muligheter.  
Krypkjeller er på generelt grunnlag en risikokonstruksjon, og en konstruksjon med hyppig skadefrekvens.

Anbefaler ytterligere undersøkelser.

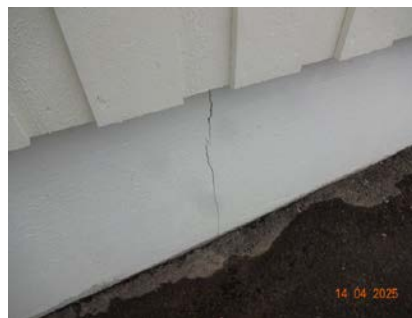
### ! TG 2 Grunnmur og fundamenter - 2

Del med krypkjeller:

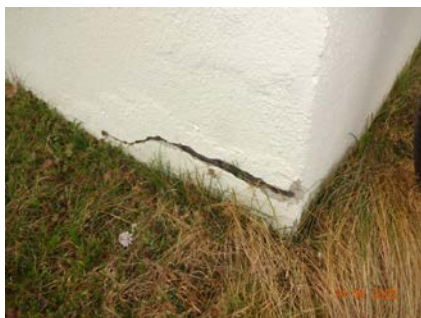
## TG 2 Terrenghforhold

Stedvis flatt terreng inn til boligen, bør være noe fall fra grunnmur. Anbefalt fall er minimum 1:50 i en avstand på minimum 3 m.
