Dagaliveien 37C, 0783 OSLO

**Holmenkollen - Lekker halvpart av
tomannsbolig med 3 solrike
uteplasser | Garasje | Moderne
innredning | Nærhet til alt!**

Tilstandsrapport

Befaringsdato: 30.04.2024

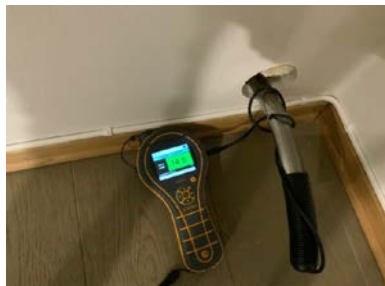
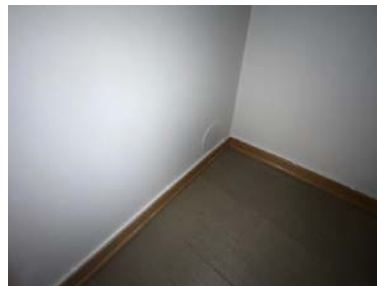
Hulltaking (73 mm.) er foretatt fra medierom/hobbyrom uten å påvise unormale forhold. Veggene er isolert noe som begrenser innsyn. Det er utført fuktmåling, visuelt sett etter misfarging og lukt etter muggluk. Det er ikke avdekket misfarging eller merkbar fukt.

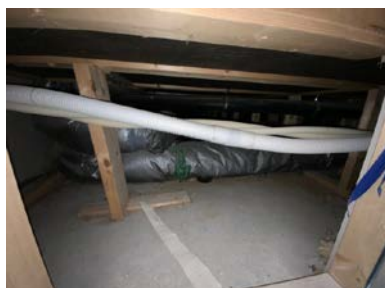
Hulltaking (73 mm.) er foretatt fra medierom/hobbyrom uten å påvise unormale forhold. Måleresultat: Under 14,6 %

Hull ble plombert med plastlokk.

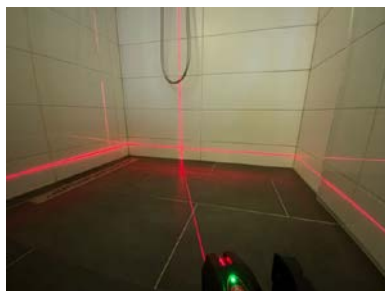
Fall på baderomsgulv er kontrollert med krysslaser.

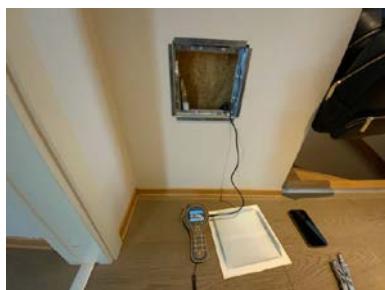
Målinger er foretatt fra inspeksjonsluke i gang, uten å påvise unormale forhold. Det er utført fuktmåling, visuelt sett etter misfarging og luktet etter muggluk. Det er ikke avdekket misfarging eller merkbar fukt. Måleresultat: Under 10%.

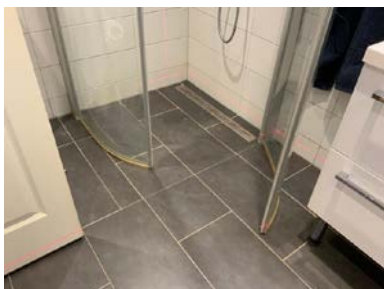
Fall på baderomsgulv er kontrollert med krysslaser.

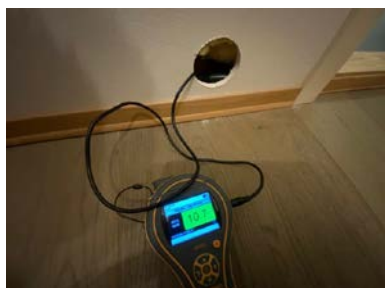
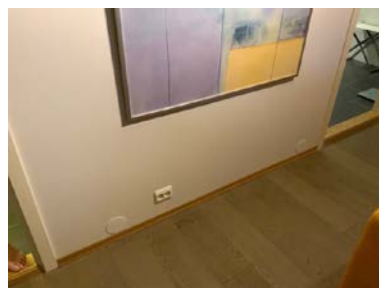
Hulltaking (73 mm.) er foretatt fra kjellerstue uten å påvise unormale forhold. Veggene er isolert noe som begrenser innsyn. Det er utført fuktmåling, visuelt sett etter misfarging og lukt etter mugglukst. Det er ikke avdekket misfarging eller merkbar fukt.

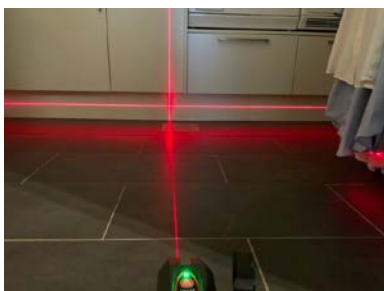
Fall på baderomsgulv er kontrollert med krysslaser.

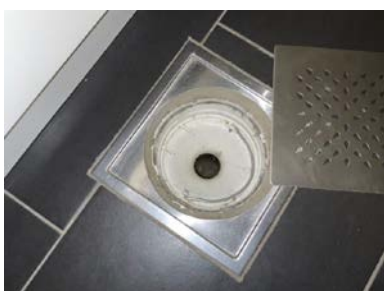
Sluk i plastkonstruksjon.

Kontroll av sluk.

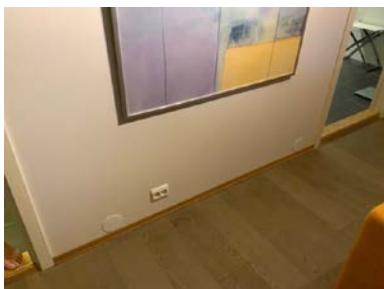
Hulltaking (73 mm.) er foretatt fra kjellerstue uten å påvise unormale forhold. Veggene er isolert noe som begrenser innsyn. Det er utført fuktmåling, visuelt sett etter misfarging og lukt etter muggluk. Det er ikke avdekket misfarging eller merkbar fukt.

Hull ble plombert med plastlokk.

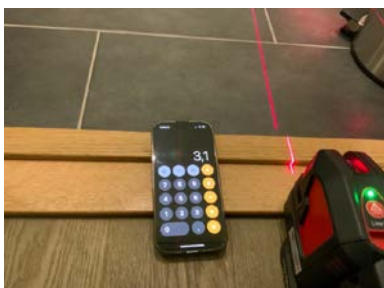
Fall på baderomsgulv er kontrollert med krysslaser.

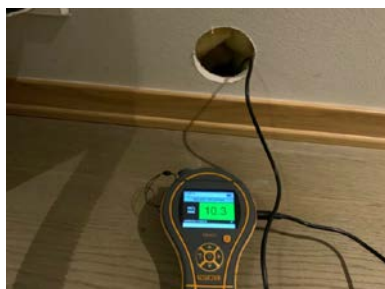
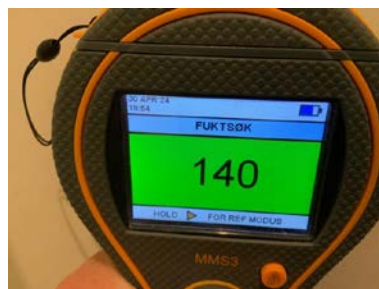
Hulltaking (73 mm.) er foretatt fra gang uten å påvise unormale forhold. Veggene er isolert noe som begrenser innsyn. Det er utført fuktmåling, visuelt sett etter misfarging og luktet etter mugglukst. Det er ikke avdekket misfarging eller merkbar fukt.

Hulltaking (73 mm.) er foretatt fra gang uten å påvise unormale forhold. Det ble foretatt stikkprøvekontroll med Protimeter MMS3 i dusj. Målingene viste ingen utslag utenfor normale verdier. Målingene gir kun en indikasjon og må ikke oppfattes som en garanti for baderommet.

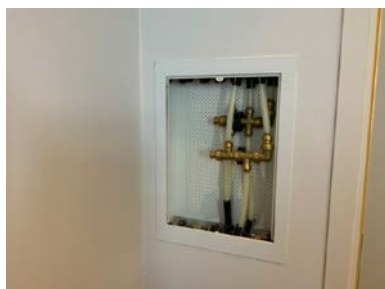
Vanntilførsel er ført til vannfordelerskap avsatt i soverom i plan 2.

- Rørkurser på rør-i-rør system bør merkes.

Anbefales kontrollert av autorisert rørlegger.

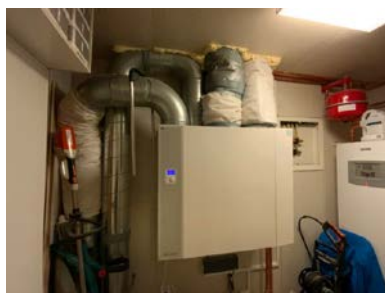
Balansert ventilasjonsanlegg.

Aggregat er plassert i teknisk rom.

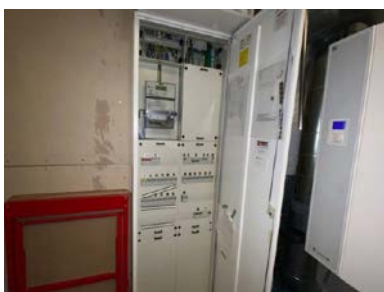
Automatsikringer i sikringsskap plassert i teknisk rom.
