Bakkavegen 11, 4352 KLEPPE

**Innholdsrik og spennende  
enebolig med nydelig beliggenhet  
og utsikt! Dobbel garasje og enkel  
garasje**

## Nøkkelinformasjon

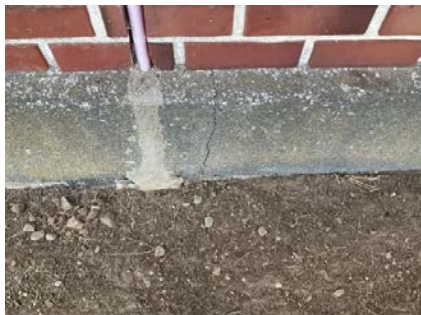
Sprekk i pusslag på grunnmur.

Riss/sprekk i grunnmur og teglstein enkelte steder, noe manglende mørtel i fuger på teglstein.

Lokal utbedring av riss/sprekker og i pussing av fuger mellom teglstein.

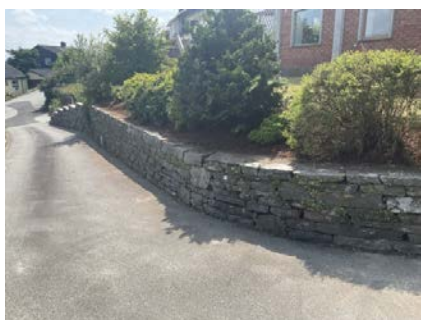
Forstøtningsmur til hage.

Utvendig natursteinstrapp har noe avvik i forhold til reglement for trapp. Det gjelder opptrinn, inntrinn, håndrekk og rekkverk.

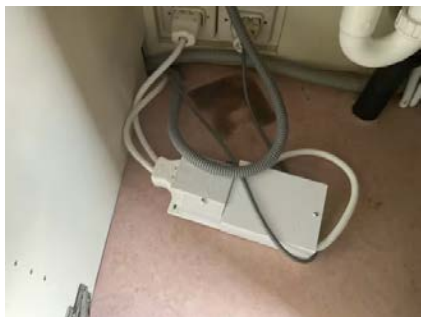
Svi merke i belegg i benkeskap under vask.

Fuktsikring under benkeplate ved oppvaskmaskin anbefales.  
Bytte benkeplate.
