Gåla, 2480 KOPPANG

Tilstandsrapport

gnr. 12, bnr. 264

Befaringsdato: 19.03.2024

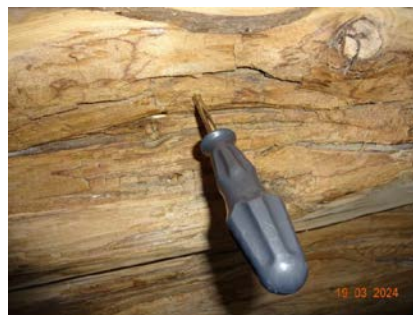
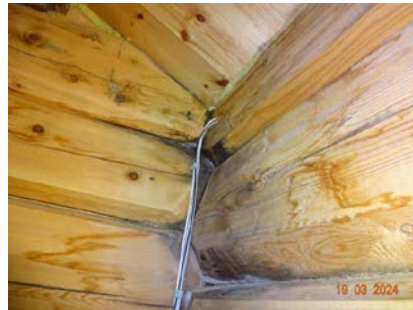
Påvist råteskade i utvendig laftet tømmer ved inngang.
Det er påvist råtskade i laftet tømmer på sanitærrom.
Påvist fuktskjolder i laftet tømmer i entré. Ved bruk av fuktmåler ble det ikke registrert unormale verdier.
Påvist fuktskjolder i laftet tømmer på soverom. Ved bruk av fuktmåler ble det ikke registrert unormale verdier.
Stedvis tettet med mineralull i overgang vegg/himling.
Må påregne utskifting av enkelte stokker.

- Det må foretas tiltak for å lukke avviket.

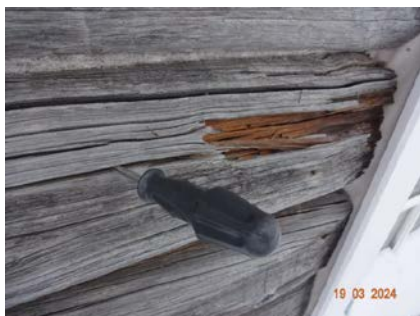
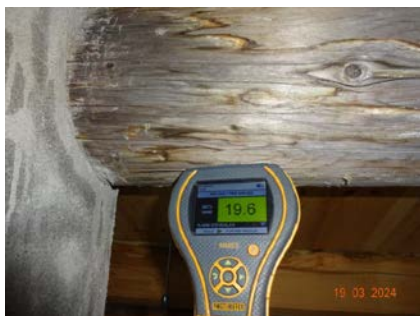
! TG 2 Takkonstruksjon/Loft

Det er påvist fuktmerker i ås ved pipe. Ved bruk av fuktmåler ble det registrert forhøyede verdier. Anbefaler ytterligere undersøkelser av tetting rundt pipe.
Svertesopp i gesims.
Ufagmessig utført arbeid: Isbord er ikke festet i vindski. Se bilde.

- Det må foretas tiltak for å lukke avviket.
