Tøreggveien 111, 2460 OSEN

**Flott familiehytte med solrik  
beliggenhet ved Nordre Osa.  
Terrasse på 108 kvm med  
grillhytte. Kort vei til Furutangen!**

Befaringsdato: 02.03.2026

# Tilstandsrapport

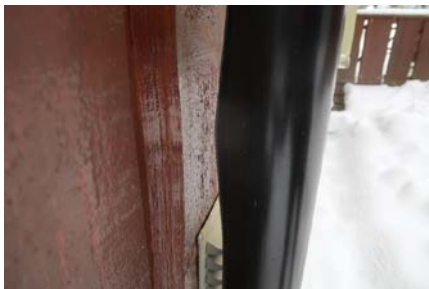
Nedløpsrør har deformasjoner/ er frostsprengt.  
Yttertaket har ikke noe montert takstige.

Skader på nedløpsrør er forenelig med påkjenninger fra frost.  
Manglende takstige/ adkomst til skorstein er et avvik fra dagens krav i teknisk forskrift og arbeidsmiljølovens forskrift.

Frostsprengt nedløpsrør kan føre til at vann blir ledet inn mot ytterveggen.  
Manglende takstige øker risikoen for at brannforebygger ikke kan utføre nødvendig vedlikehold på skorstein.

Frostsprengt nedløpsrør mot nordvest

Det anbefales at nedløpsrør utbedres i samsvar med anbefalinger fra fagperson.  
Takstige anbefales montert.

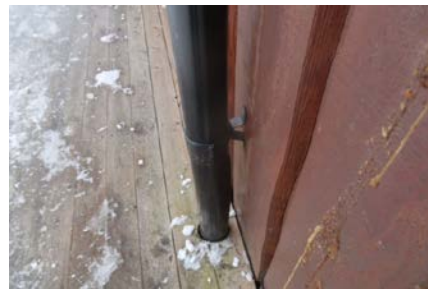
Frostsprengt nedløpsrør mot sørvest

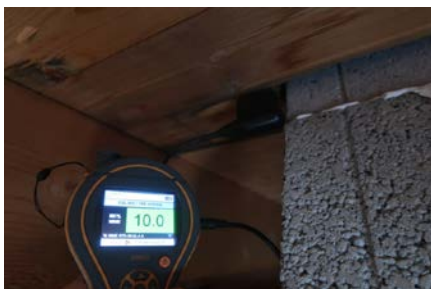
Fra loftsluke ble det påvist fuktskjolder rundt gjennomføring av skorstein. Det kunne ikke påvises skadelig fukt på befaringsdagen.

Fuktskjolder på kaldloft er forenelig med pågående eller tidligere lekkasje via yttertak.

Vedvarende fuktpåvirkning kan medføre fuktskader i takkonstruksjon.

Fuktmåling ved fuktskjolder ved skorstein.  
Ikke skadelig fukt på befaringsdagen

Det anbefales nærmere undersøkelser av fagperson, når yttertaket er fritt for snø. Dette for å avklare årsak til fuktskjolder ved gjennomføring av skorstein.

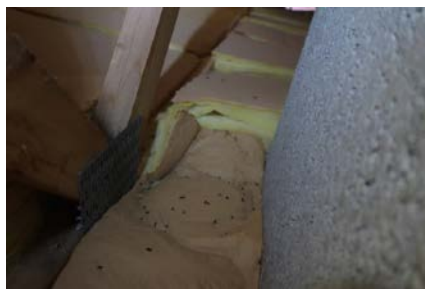
Aktivitet av mus kan føre til skader på isolasjon, elektriske ledninger, eiendeler, og lage irriterende lyder.

Mus på kaldloftet kan medføre utgifter til skadedyrkontroll, reparasjoner og hygienetiltak.

Museekskrementer på kaldloftet

Det anbefales at det kontaktes en skadedyrbekjemper for ytterligere vurdering og vurdering av tiltak.

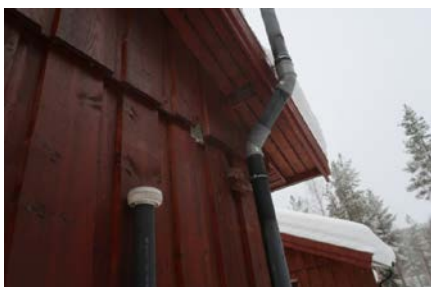
Hull etter tidligere gjennomføring av lufting fra forbrenningstoalett

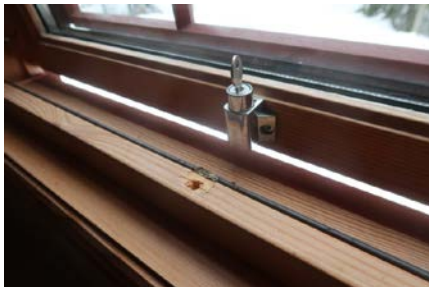
Vinduer i stue/ kjøkken og vindu på soverom mot nordøst har justeringsbehov.  
Vindu på soverom mot nordøst har lokal skade i vinduskarm.

Justeringsbehov øker risikoen for at slitasjeskader skal oppstå.

Lokal skade i vinduskarm på soverom mot nordøst.

Vinduer bør justeres, og lokal skade i vinduskarm på soverom mot nordøst bør utbedres.

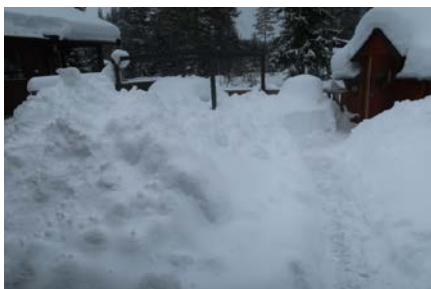
Det kan være avvik ved terrassen som ikke ble påvist og avdekket på befaringsdagen grunnet snøforholdene.

Bilde viser snødekket terrasse

Terrassen anbefales ytterligere kontrollert av fagperson, da snøforholdene gjør dette mulig.

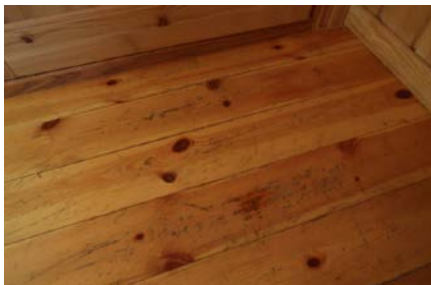
På gulv vil det som regel være diverse slitasje, og noe misfarge/ riper og lignende hvor møblement har vært plassert. Dette er normalt i en fraflyttet boenhet, og slike mindre "avvik" er å anse som normalt.

Bilde viser eksempel på slitasje på gulvoverflate

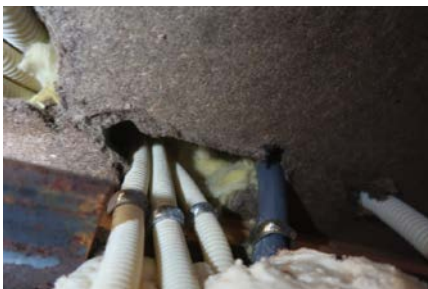
De fleste platene under bjelkelaget er montert med feil side ned mot krypekjeller.  
Gjennomføringer av rør og sammenføyninger av plater er ikke tette.  
Plater under bjelkelag ved entré og bad er ikke tilfredsstillende fastmontert.  
Enkelte plater har lokale skader og utettheter.  
I utlektet vegg under entré og bad, ble det påvist skadelig høye fuktverdier bak veggkledning.  
På befaringsdagen ble det påvist museekskrementer og døde mus i krypekjelleren.

Monteringen av plater under bjelkelag samsvarer ikke med dagens krav og monteringsanvisninger.  
Utettheter i bjelkelag samsvarer ikke med dagens krav til tetthet og fuksikring.  
Høye fuktverdier i utlektet vegg under entré og bad er forenelig med fuktpåkjenning fra terreng.  
Mus i krypekjeller kommer inn via utettheter i konstruksjonen.

Feilmontering av plater gir økt risiko for at platene ikke ivaretar sin funksjon tilstrekkelig.  
Utettheter i bjelkelag øker risikoen for redusert varmeisolasjon og trekk, samt mulig adkomst for skadedyr.  
Løse plater har økt risiko for at de kan løsne og falle ned på bakken, og har økt risiko for adkomst for skadedyr.  
Vedvarende høye fuktverdier i utlektet vegg kan utvikle seg til råteskader over tid.  
Aktivitet av mus kan føre til skader på isolasjon, elektriske ledninger, eiendeler, og lage irriterende lyder.

Bilde viser utettheter ved gjennomføringer i plater

Det anbefales at krypekjeller kontrolleres av fagperson. Dette for å avklare årsak, omfang og behov for utbedring.  
Det anbefales at konstruksjonen på vegg under entré og bad åpnes lokalt for å kontrollere omfanget av påvist fukt og vurdere eventuelt behov for utskifting av berørte bygningsdeler.  
Det anbefales at det kontaktes en skadedyrbekjemper for ytterligere vurdering og vurdering av tiltak.

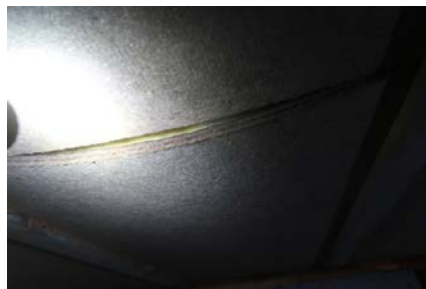
Bilde viser utettheter og synlig isolasjon

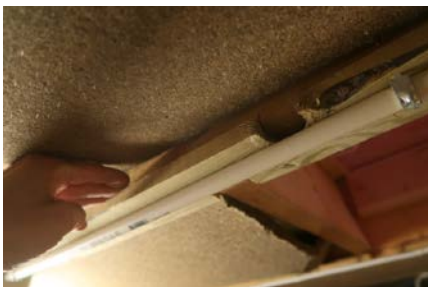
Bilde viser løse plater under entré og bad

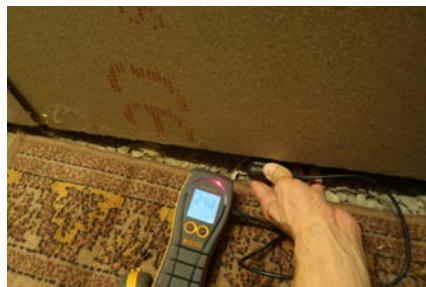
Feilmonterte plater og utettheter kan medføre behov for utbedring/ utskifting.  
Høye fuktverdier i utlektet vegg kan medføre behov for utskifting av berørte bygningsdeler.  
Mus i krypekjeller kan medføre utgifter til skadedyrkontroll, reparasjoner og hygienetiltak.

Bilde viser fuktmåling i nedkant av utlektet vegg under entré og bad.

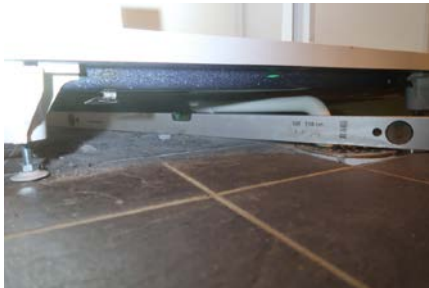
Manglende fall mot sluk øker risikoen for at skader kan oppstå i konstruksjonen ved en lekkasje, og at forbruksvann fra dusj ikke blir ført til sluk.  
Løst underlag under fliser øker risikoen for at fliser skal løsne og sprekke.

Lekkasjevann fra toalett, vask eller varmtvannsbereider ledes ikke nødvendigvis effektivt til sluk  
Løst underlag kan medføre behov for utbedring for å sikre bygningsdelens funksjon og videre bruk.

Bilde viser kontroll av fall mot sluk under dusjkabinett. Gulvet er tilnærmet flatt

Det anbefales at fallforhold utbedres, eller at badet lekkasjesikret på annen måte i samsvar med anbefalinger fra fagperson.  
Utbedring av underlag under fliser medfører at fliser må monteres på nytt.

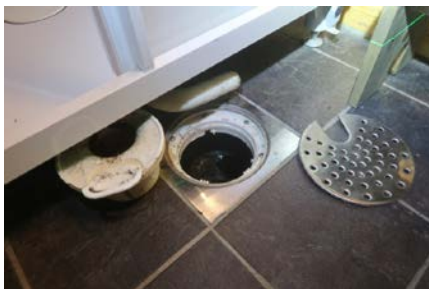
Utførelsen samsvarer ikke med dagens eller datidens krav til fuktsikring.  
Alle bygningsdeler har en forventet levetid, og forventet levetid på en eventuell membran/ tettesjiktet er snart utløpt.

Manglende membran på vegg og i overgang mellom gulv og vegg, øker faren for at fuktskader kan oppstå om vegger og gulv utsettes for fukt.  
Kort gjenværende forventet levetid på en eventuell membranløsning/ tettesjikt under fliser, øker risikoen for at fuktskader i tilstøtende konstruksjoner kan oppstå.

**Kostnadsestimat: 200 000 - 500 000**

Bilde viser plassering av sluk

Kostnadsestimat omfatter ombygging av badet med tettesjikt på vegger og gulv.

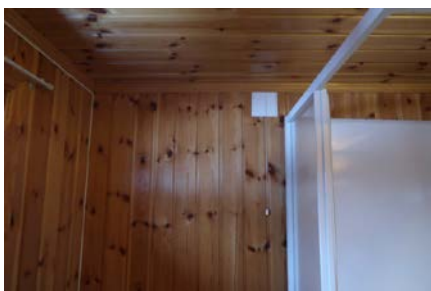
- Rommet har kun naturlig ventilasjon.
- Det er avvik:

Manglende mekanisk avtrekk, og ikke tilfredsstillende tilluft til badet øker risikoen for unødvendig fuktpåkjenning på rommet.

Forholdet kan medføre at badet kan få et dårlig og fuktig innneklima.

Bilde viser veggventil

Det anbefales at det etableres mekanisk avtrekk fra badet og tilfredsstillende mulighet for tilluft, i samsvar med anbefalinger fra fagperson.

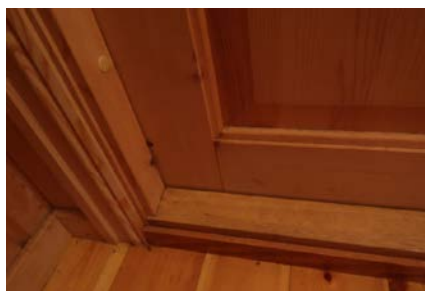
Bilde viser manglende spalte under innerdør for tilluft til badet

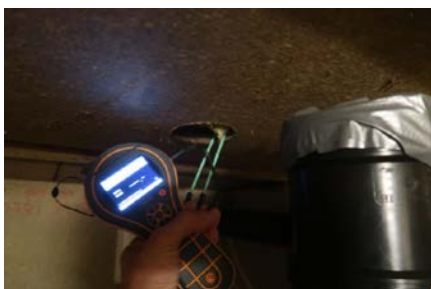
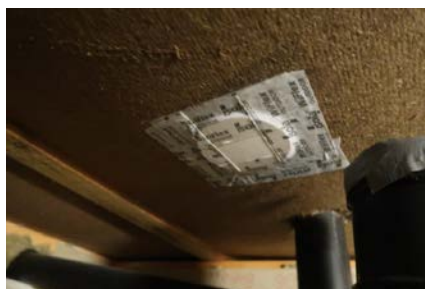
Hulltaking er foretatt uten å påvise unormale forhold. Hulltaking er foretatt fra krypekjeller.

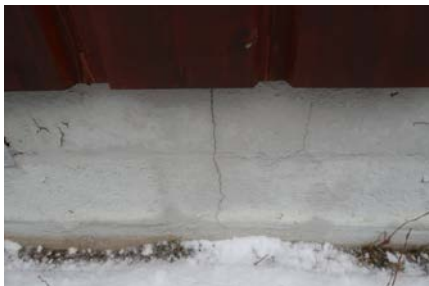
\* Grunnmur og fundamenter: Ringmuren har sprekke dannelser.

Sprekk i grunnmur mot nord

Det anbefales at grunnarbeidet kontrolleres ytterligere av fagperson. Dette for å avklare årsak, omfang og behov for utbedring.

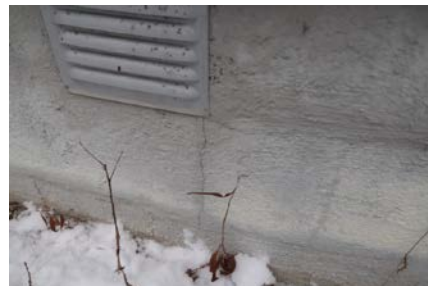
Riss i grunnmur mot nord
