Togstadvegen 77, 2100 SKARNES

Sjarmerende enebolig *
Flotte turområder rett utenfor døra
*** Flat og solrik tomt**

Tilstandsrapport

ENEBOLIG

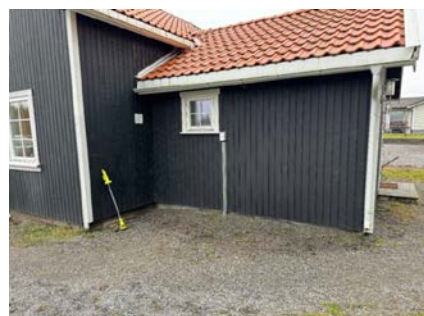
Tilbygg fra 2019 og resterende del av takflater mangler snøfangere.

- Det må monteres snøfangere for å oppfylle byggeårets krav.
- Det bør lages system for bortledning av vann fra taknedløp ved grunnmur.

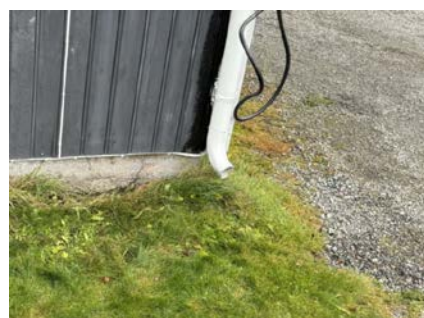
Takrennedløp kun med utkast.

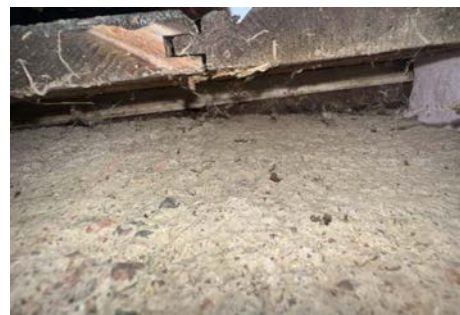
Liten/ingen luftning bak kledning

- Det bør foretas tiltak for å bedre lufting av kledningen.

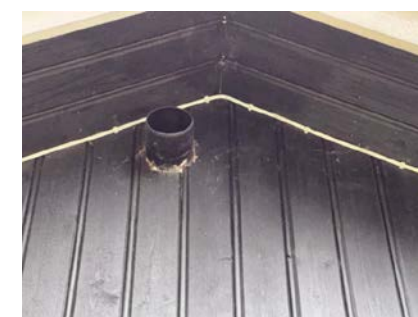
Ustikkende sannsynlig lufterør i gavlspiss

- Det må gjennomføres ytterligere undersøkelser.
- Innhent dokumentasjon, om mulig.

Etablere adkomst til loft via innvendig eller utvendig loftluke.

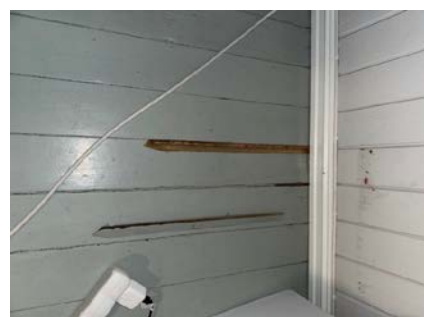
Sprekker mellom gulvbord.
Knirk i gulv og grove skjevheter på gulv.
Bjelkelag gynger mye under belastning.
Det mangler belistning.
Hull i innvendig kledning etter tidligere vindu.

Skade i gulv,

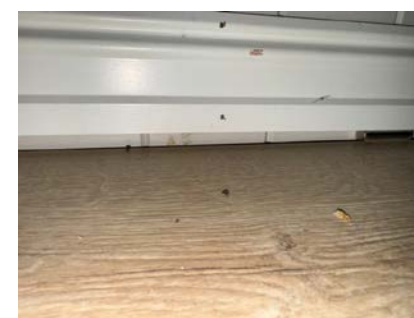
Det er påvist store sprekker mellom gulv og gulvlist i 1. etg.

Større glipper mellom gulv og gulvlist i spisestue og stue.

Avstiving av etasjeskille mellom etasjene må påregnes ved oppretting. Sprekker mellom gulv og gulvlist bør tettes ved enten flytte eksisterende lister evt. ny vaskelist på ytterside.

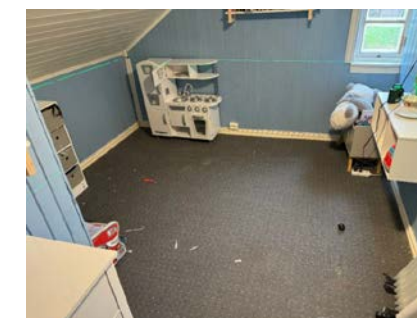
- Målt høydeforskjell på over 20 mm innenfor en lengde på 2 meter. Tilstandsgrad 3 gis med bakgrunn i standardens krav til godkjente måleavvik.
- Målt høydeforskjell på over 30 mm gjennom hele rommet. Tilstandsgrad 3 gis med bakgrunn i standardens krav til godkjente måleavvik.

Målt ca 60 mm høydeforskjell på gulv fra vindu mot hjørnet i venstre kant av bildet.

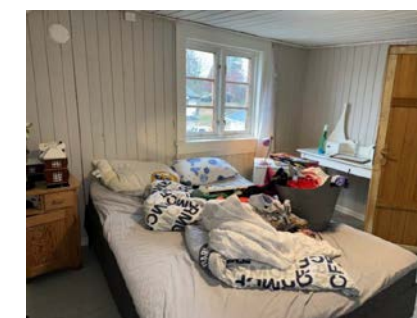
Det er målt 55mm høydeforskjell over hele rommet på hovedsoverom.

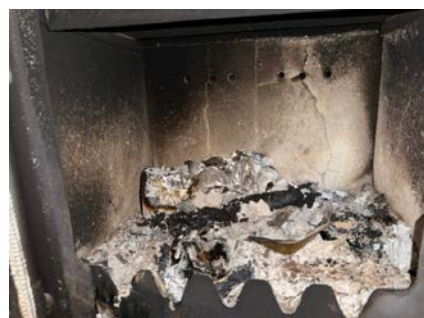
- Ildfast stein har sprekker.

Sprukken ildfast stein i vedovn.

- Ildfast stein bør skiftes ut/repares.

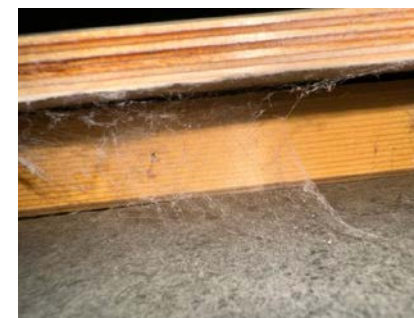
Vegg mot kjøkken er lektet ut, åpent treverk i underkant av baderomsplatene, det er ikke tilslutning mellom gulvmembran og veggmembran på denne vegg.

- Det må foretas lokal utbedring.

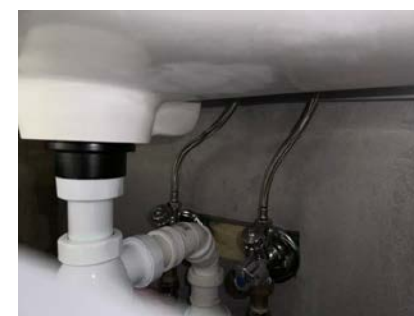
Hull i våtromsplate under servant (utett våtsone)

- Det er påvist mangelfull/feil utførelse rundt rørgjennomføringer e.l. som gir fare for fukt i konstruksjonen i våtsone.
- Rommet er et våtrom hvor det ved etablering var krav om "uavhengig kontroll", men det foreligger ingen dokumentasjon på at det er utført "uavhengig kontroll".
- Det er påvist utette rørgjennomføringer i våtsone.

- Det må foretas utbedring for å unngå fuktskader i konstruksjonen.
- Løsningen/utførelsen rundt rørgjennomføringer gir fare for fukt inn i konstruksjoner.
- Badet/våtsonen står foran en full oppgradering.

Dokumentasjon fra "uavhengig kontroll" bør innhentes, om mulig.

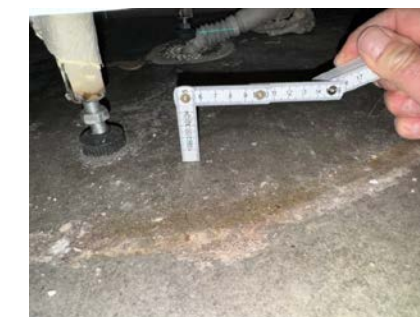
- Det er påvist avvik i fallforhold til sluk i forhold til krav i forskrift på byggetidspunktet.
- Det er påvist avvik i krav til høydeforskjell/fall-løsning på våtrommet.
- Målinger viser at det ikke er fall til sluk (motfall).

Målt høyde 19mm v/sokkel til dusjkabinett (høyeste punkt)

Våtrommet fungerer med dette avviket, men er langt fra optimalt. For å fjerne avviket må det foretas utbedring av fallforhold. Det må påregnes fortsatt bruk av tett dusjkabinett i rommet hvor avløp føres rett ned i sluk. Dette fjerner ikke avviket, men forhindrer store deler av fuktbelastningen overflater vil kunne få uten tett kabinett.

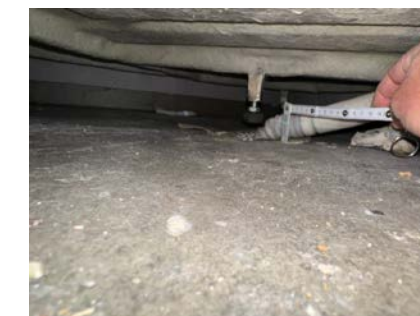
Påvist feil fall på gulv (6mm motfall) fra utsiden av dusjkabinett og mot dør, men pga. kantforhøyningen ved dørterskel vil eventuelt lekkasjevann fra utsiden av dusj ledes til sluk før det renner ut av rommet.

28mm topp sluk = 9mm fall mot sluk fra fremkant kabinett

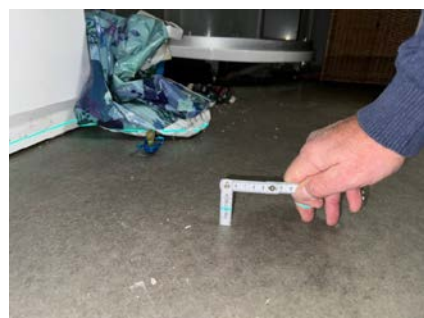
22mm midt i rommet = 3mm lavere enn fremkant kabinett

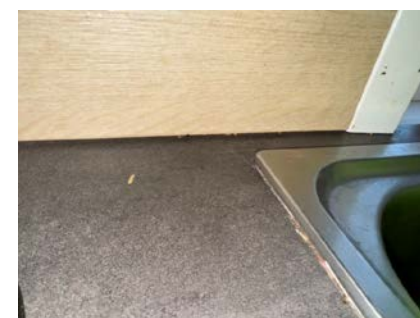
- Det er påvist andre avvik:

Legge en silikonfuge for å hindre fuktinntrengning/vannsøl fra oppvaskkum.

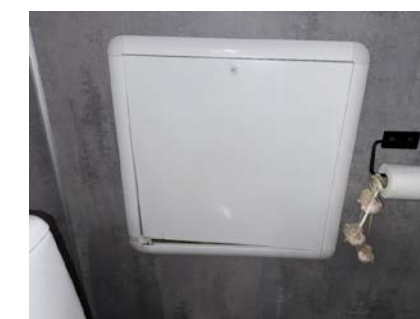
Fordeleskap har skader i front og ramme.

Skadet front på fordelerskap

- Det bør foretas tiltak på anlegget som sikrer bedre løsning på eventuelt lekkasjevann fra rør i rør system.

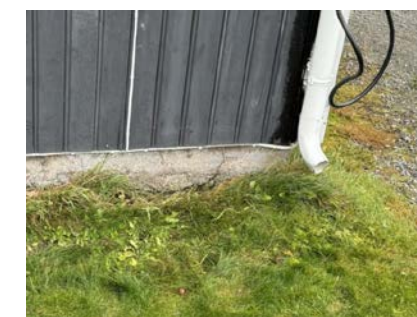
- Grunnmuren har sprekkdannelser.
- Det er registrert fritt eksponert isopor e.l.

Sprekk i gammel grunnmur

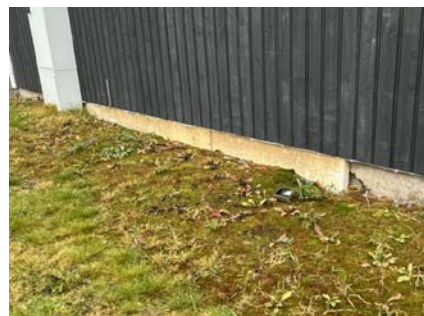
Grunnmur delvis forblendet med isopor.

- Synlig isolasjon må tildekkes på forsvarlig måte.
